進捗報告

M1 熊山拓海

Metrology測定

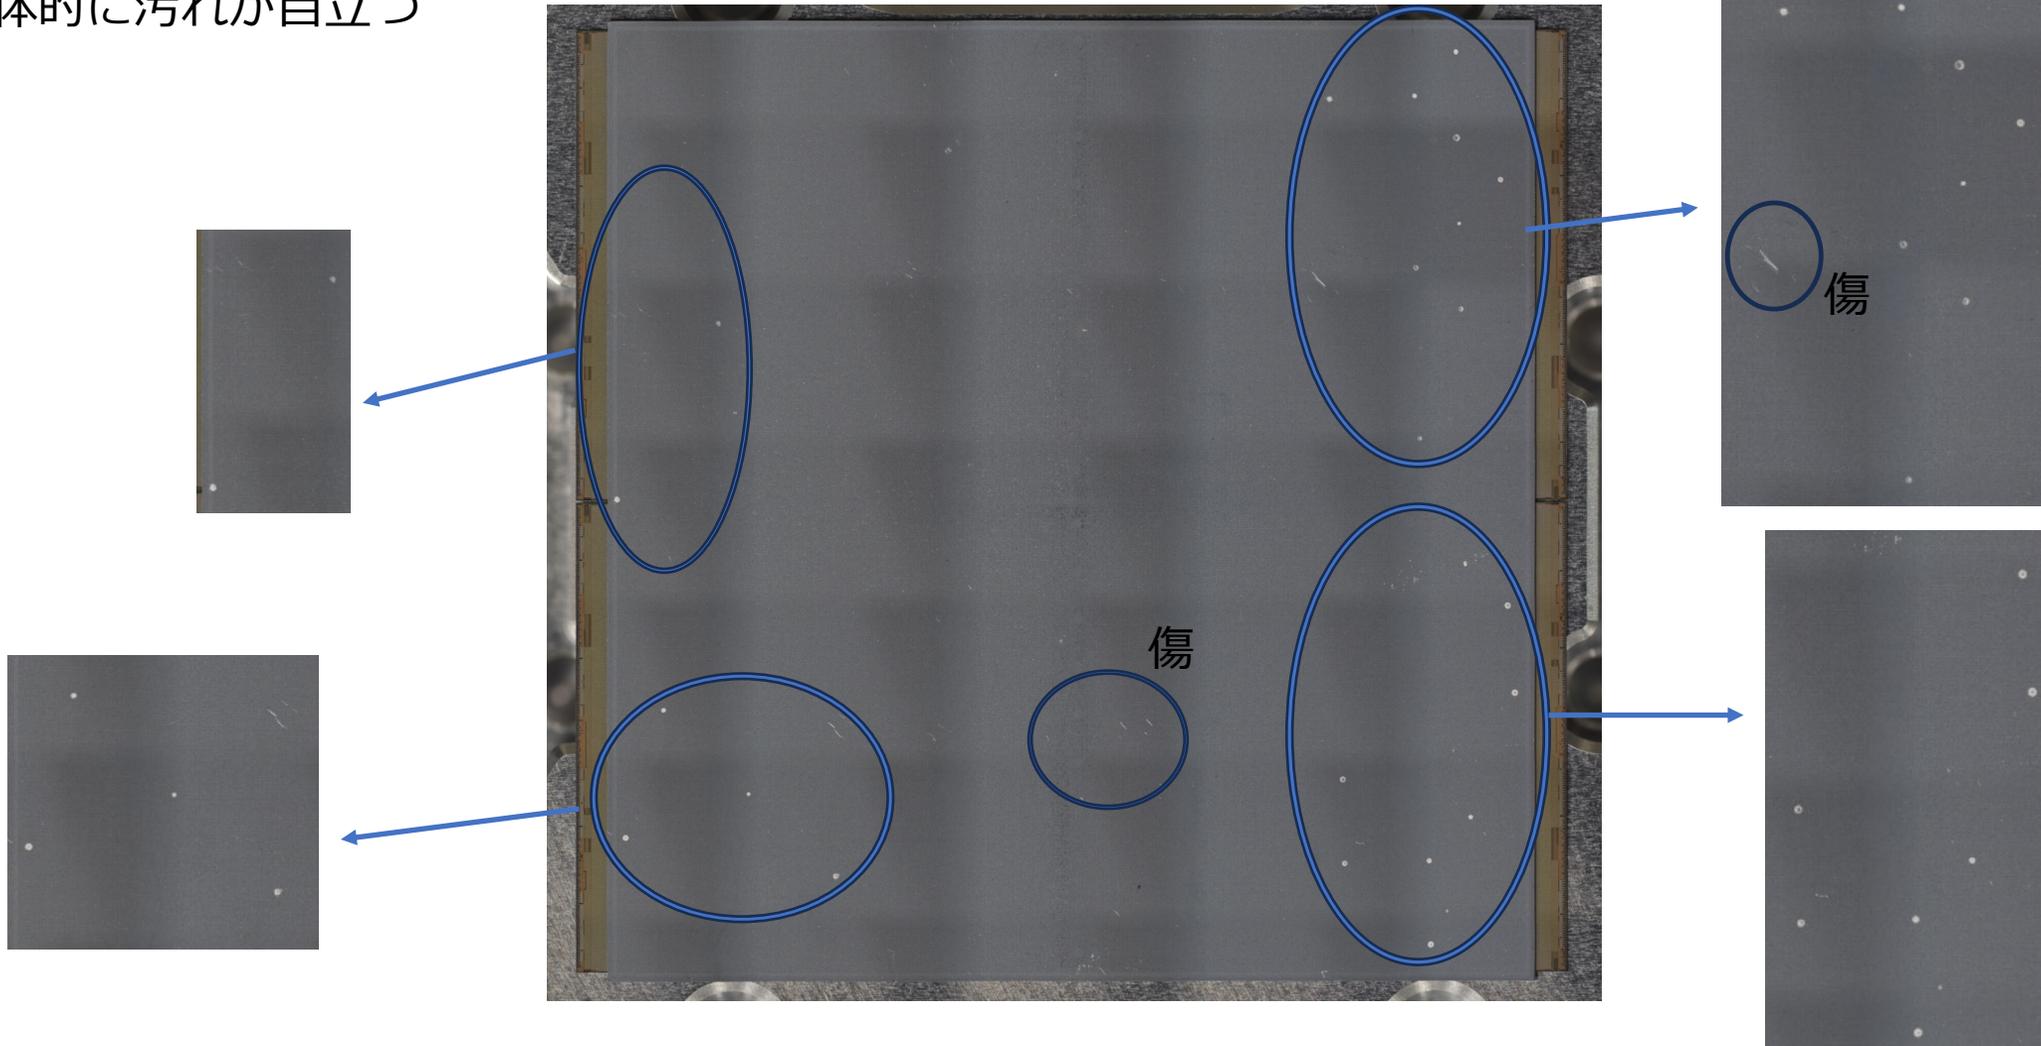
傷あり : Q52 Q66 Q67 Q71 Q74

全体的に汚れが目立つ

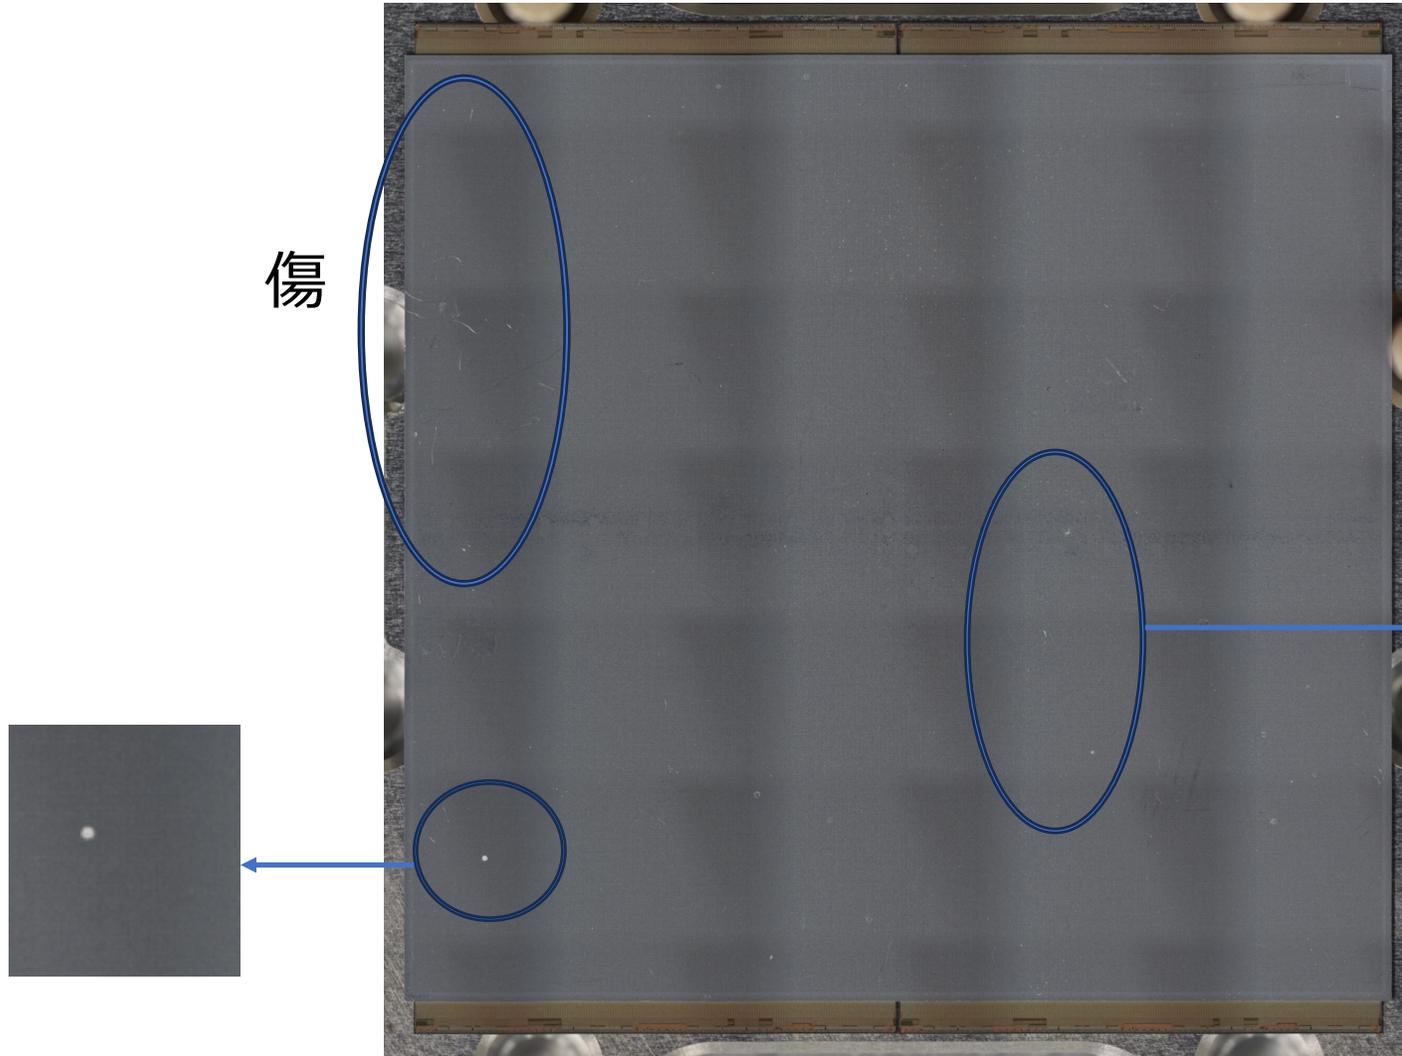
傷はいくつか見られるが、軽微

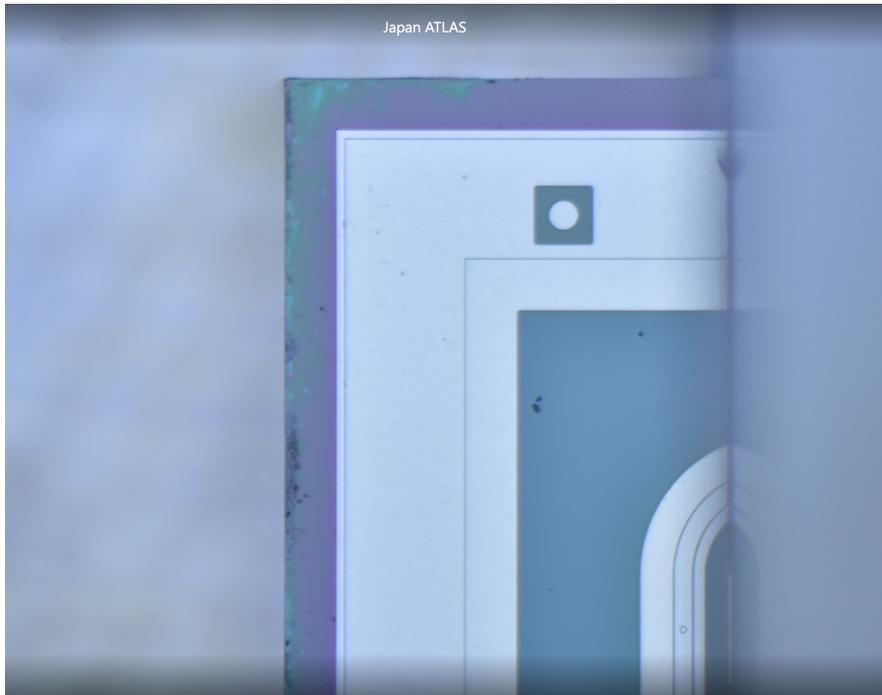
↑変色？

※Q66はIVも悪かった。(後ほど)

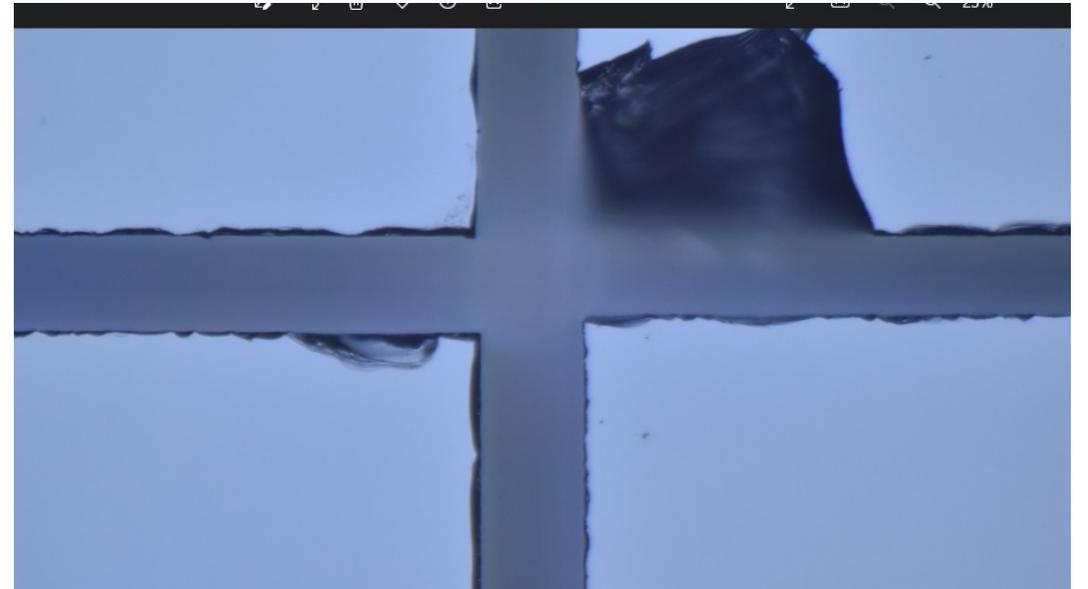
↑真ん中欠けてる？

- Q66...浜ホトのIV測定結果と異なる。 → P.5に記載した傷が原因？
→ 変色やカケのようなものが見られた。

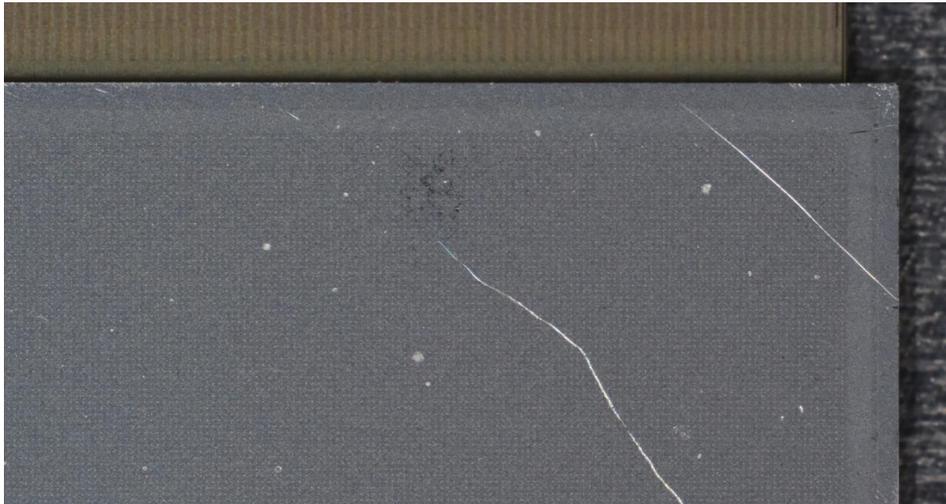
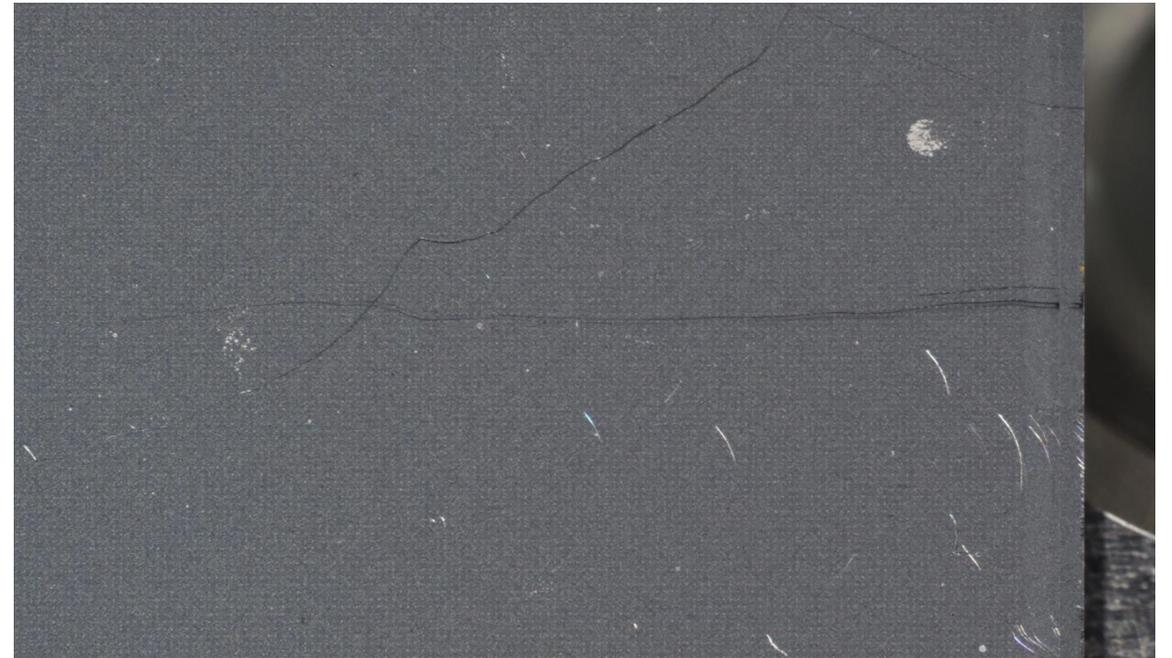
← 針の傷？ 数箇所に見られる。 ↓

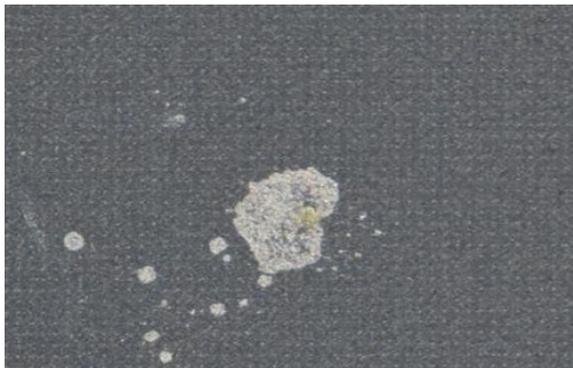
インジウム跡 →

※Q67はIVも悪かった。（後ほど）

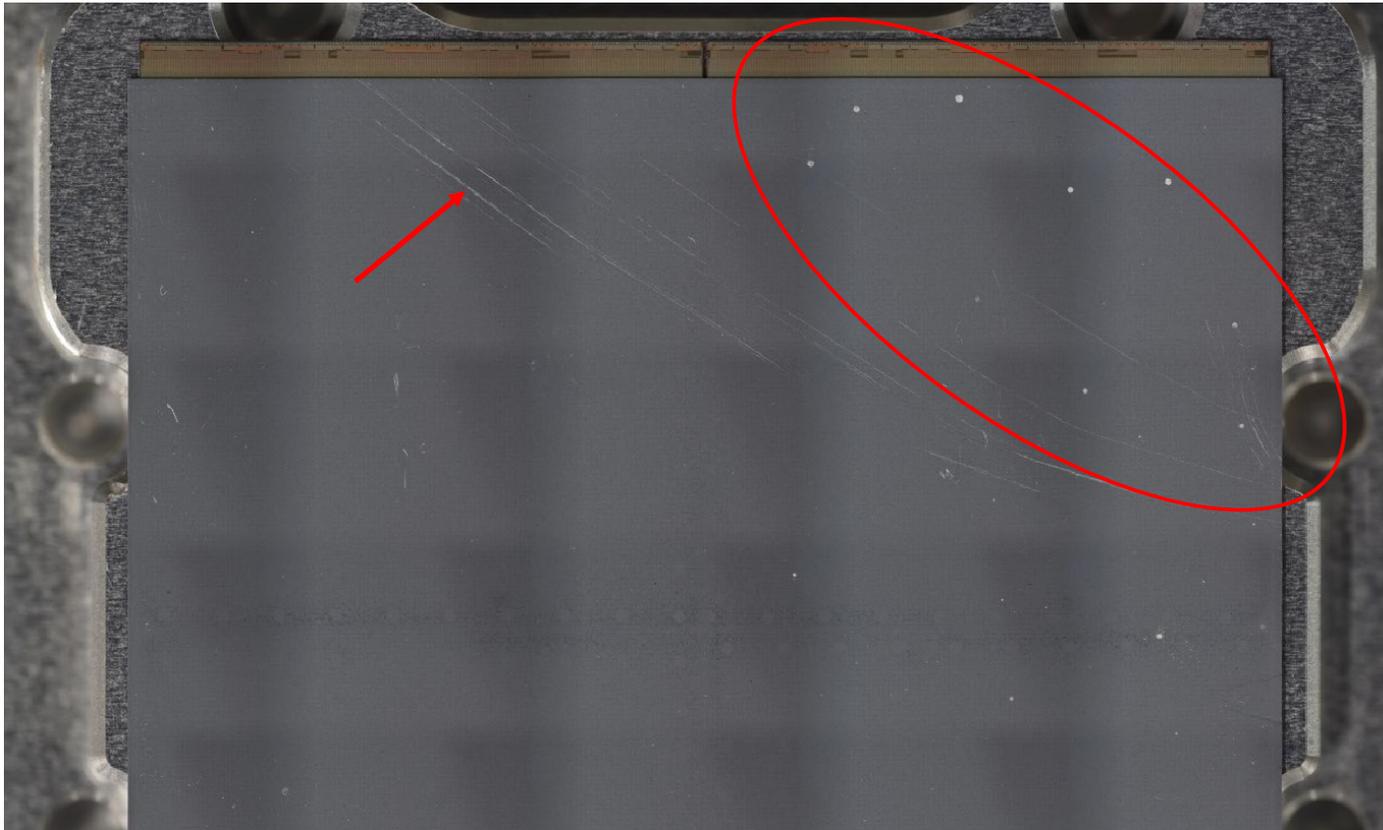
※Q71はIV問題なし

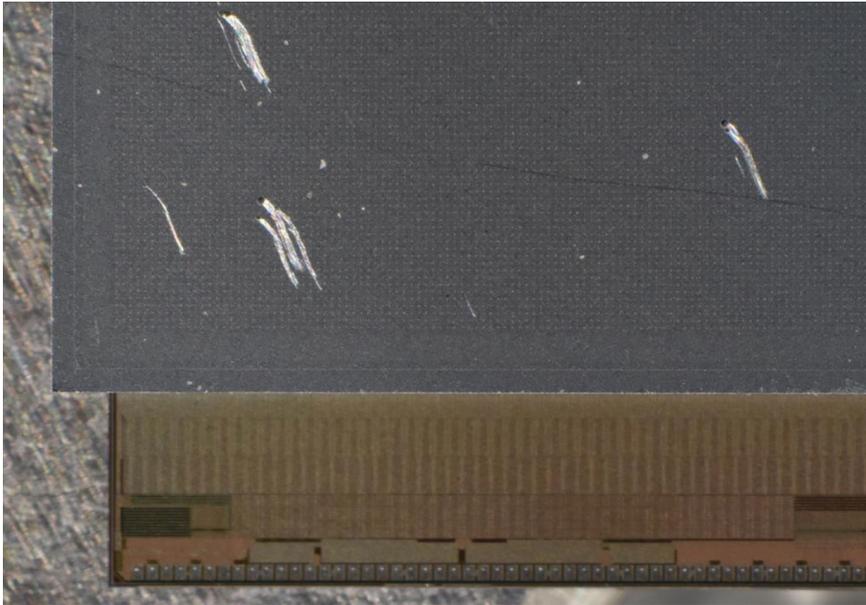
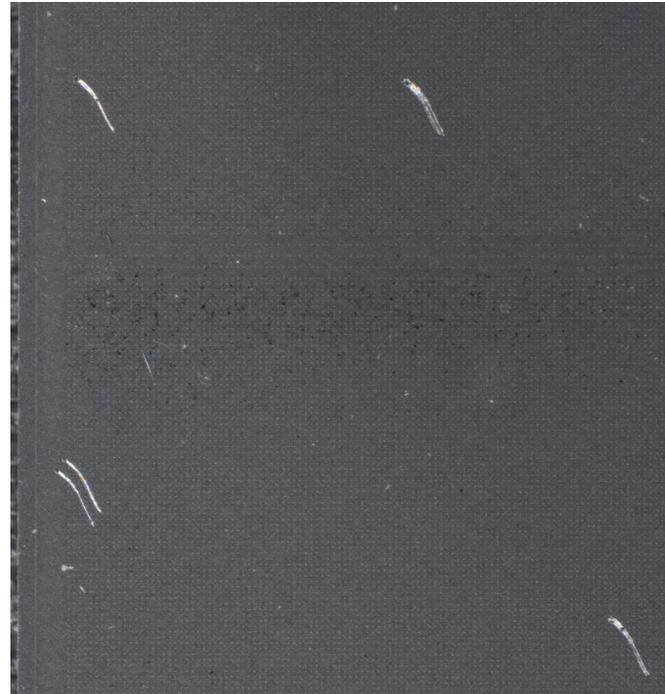
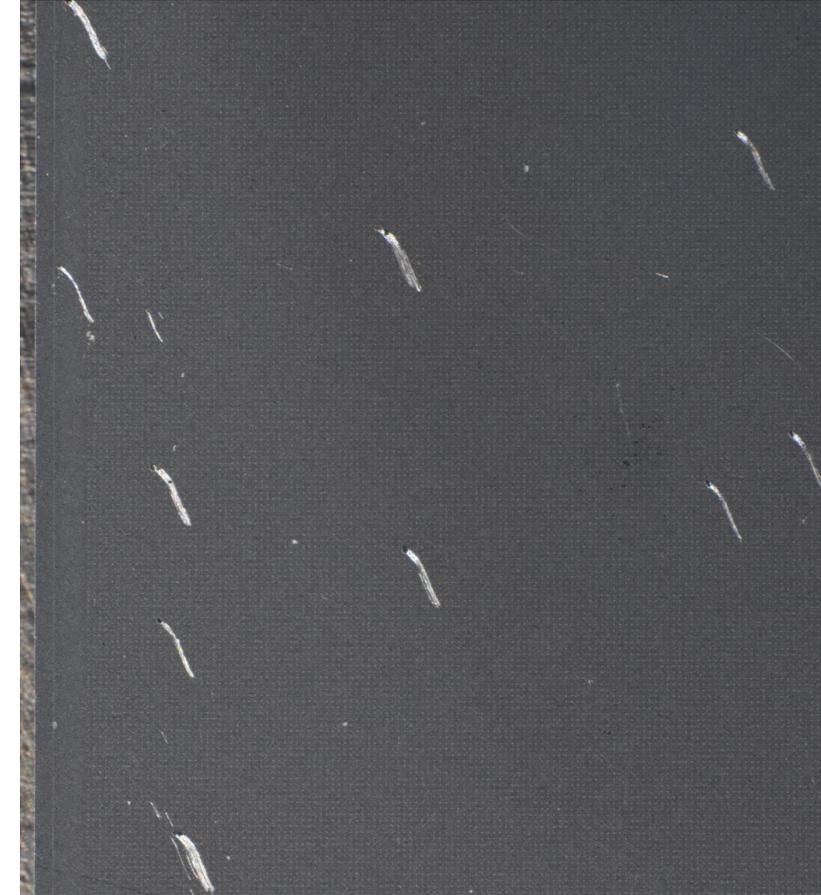
Q74...10月分の中で最も傷が目立つ。

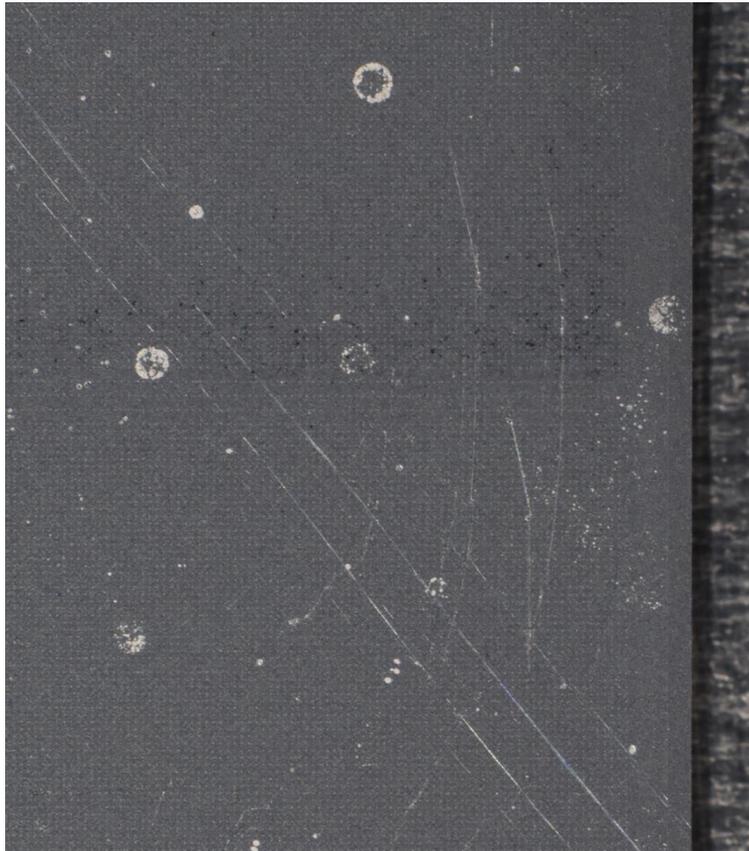
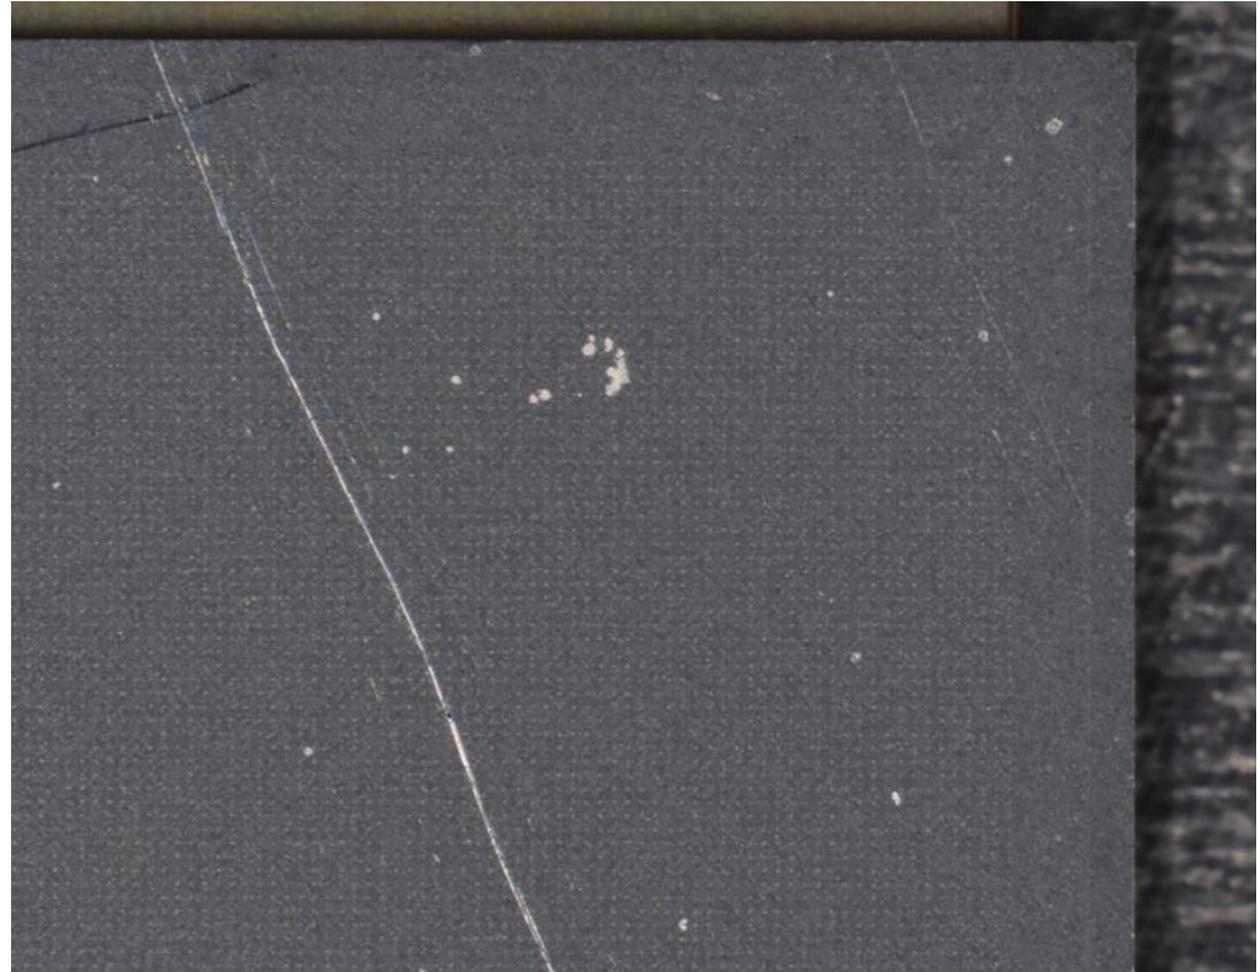
傷だけでなくインジウム汚れも目立つ。

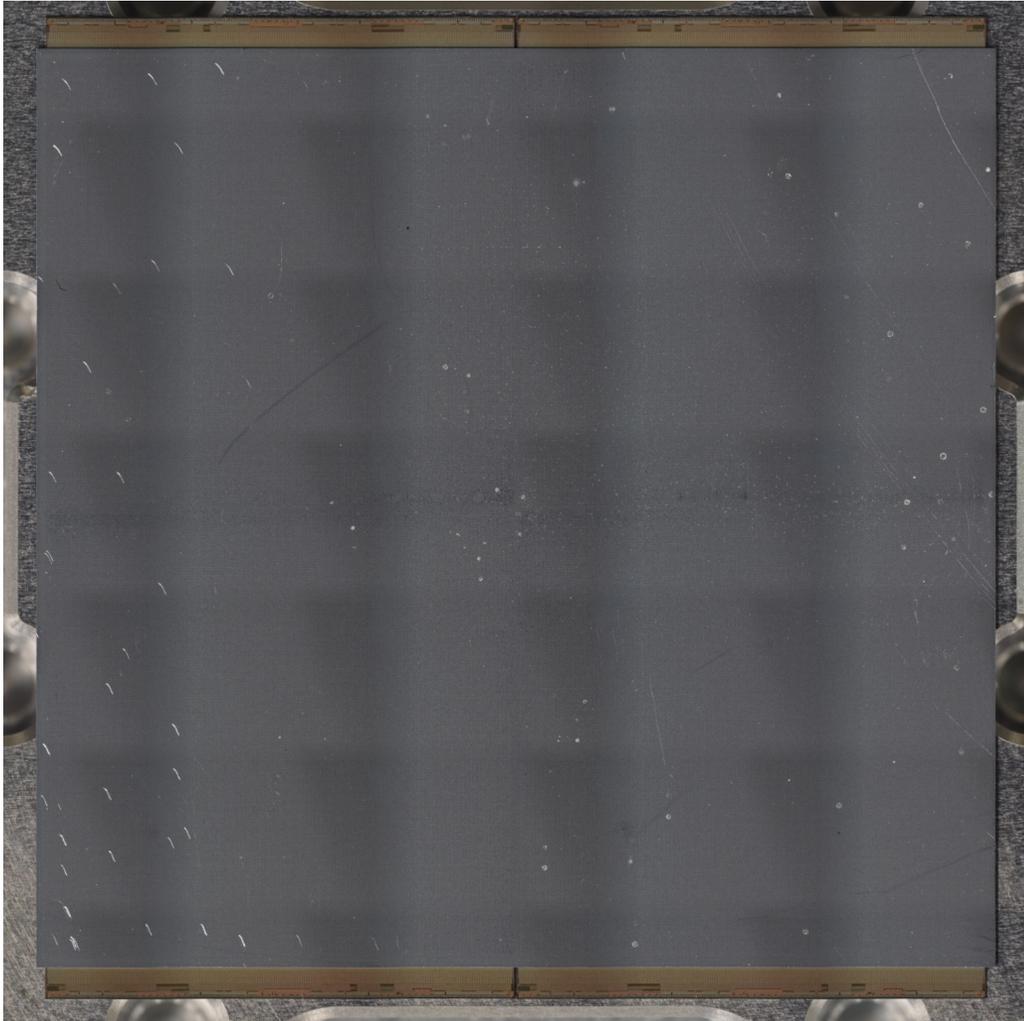
Q74…全体的に状態が悪い。
傷、汚れが特に目立つ。

汚れは目立つが、IVは問題なし

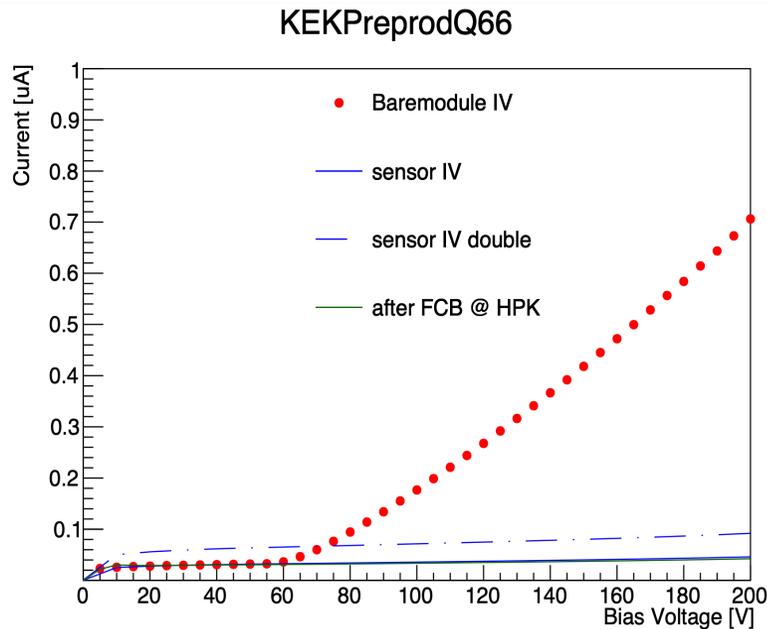
↑ 浜ホトの測定結果と異なる

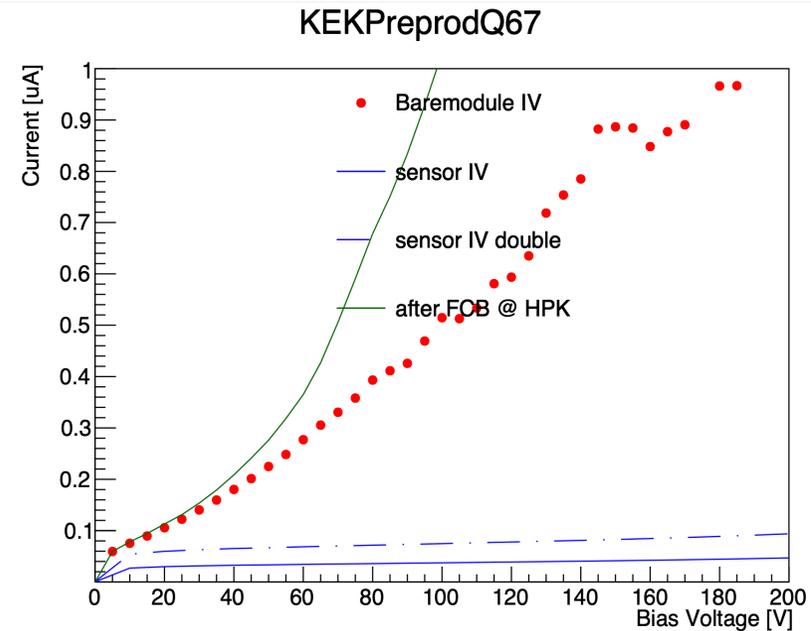
↑ 浜ホトからbreakが報告有

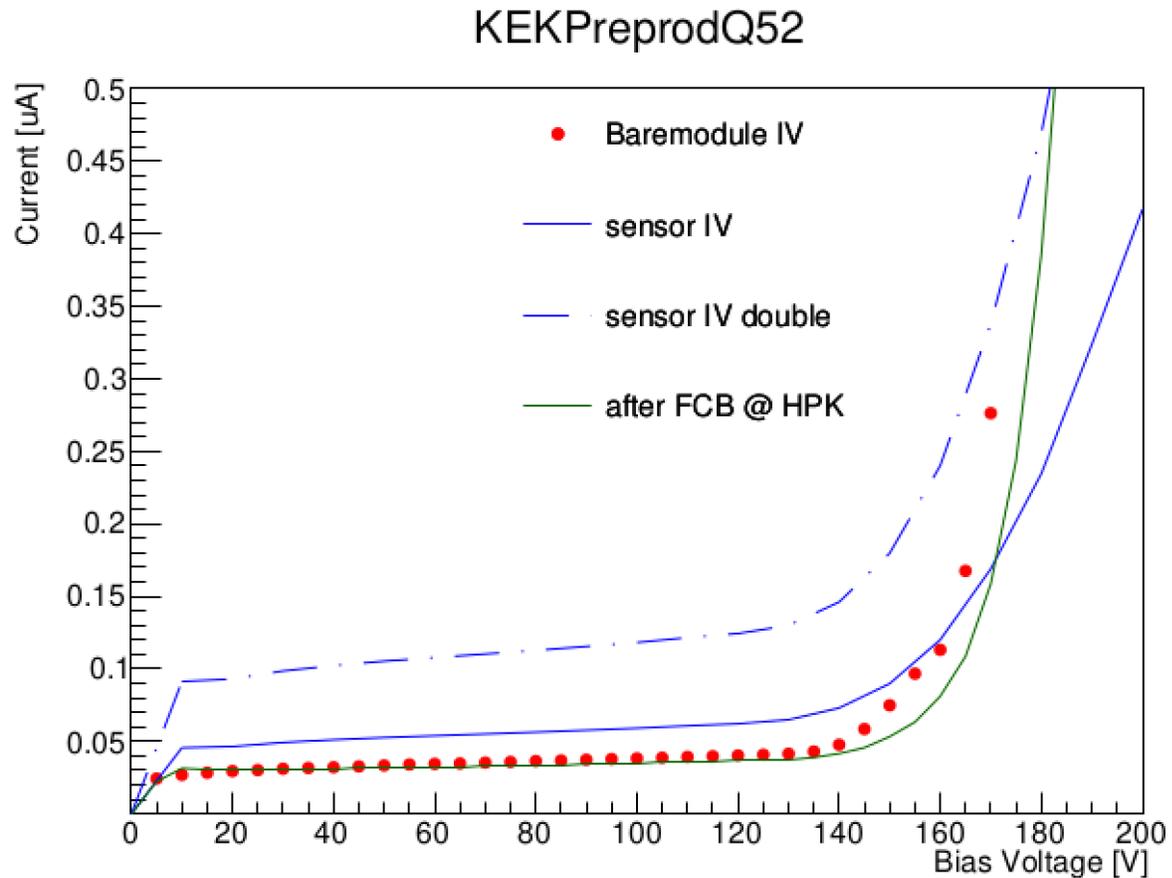
Q52のIV

→ 暗電流は多めだが、要求は満たしている。

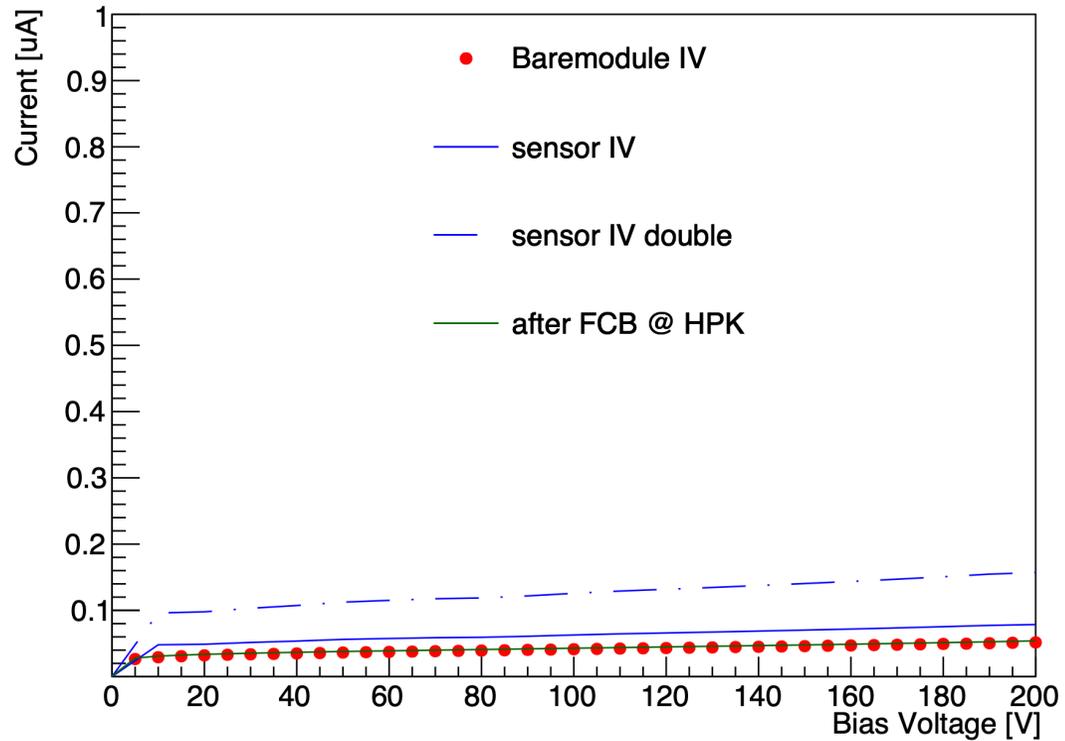
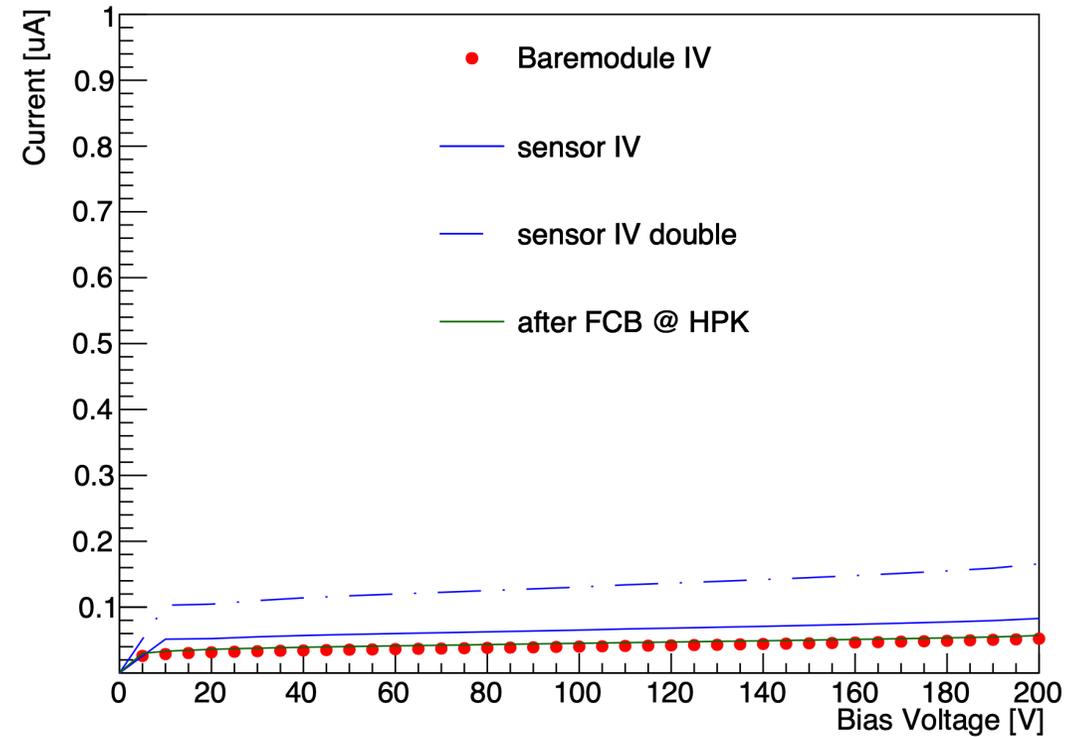
→両モジュールとも傷は目立つが、IVは良好。

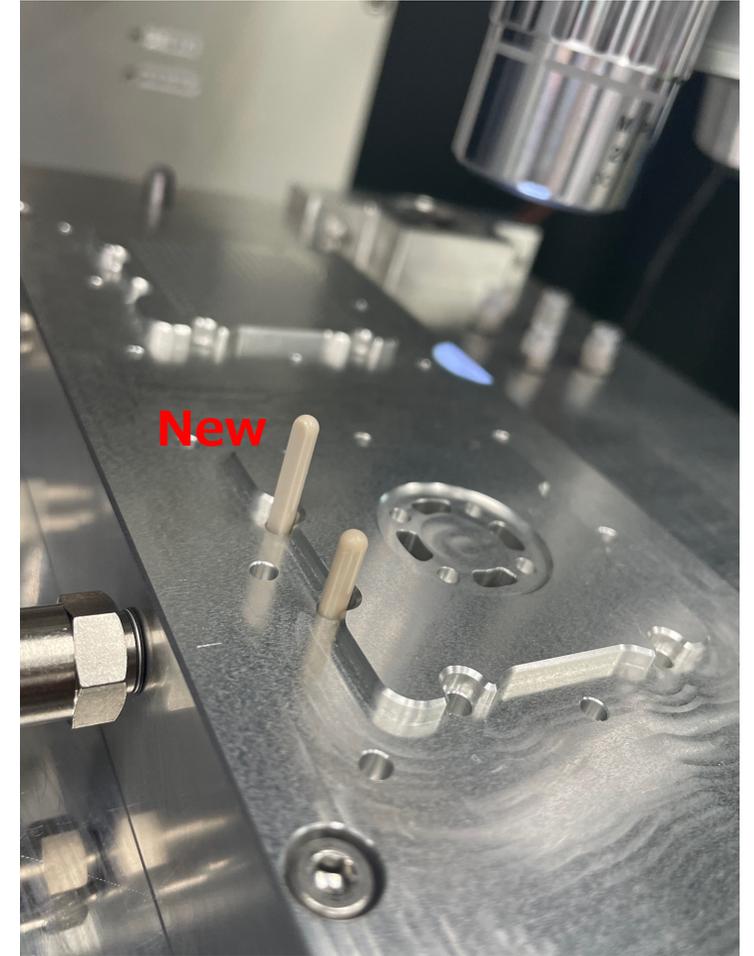
- ・アライメントピン … モジュールを傷つけないように形状を変更。

※モジュールをセットした後、断面をモジュール側に向けてモジュールが傷つかないように丁寧に抜く。
