**Réunion CERN 22/01/2025
problématique plomb dans
les déchets TFA du CEA**

Sommaire

- 1. Problèmes rencontrés pour le centre de Marcoule**
- 2. Identification de l'origine des pollutions**
- 3. Premières solutions mises en oeuvre pour le centre de Marcoule**

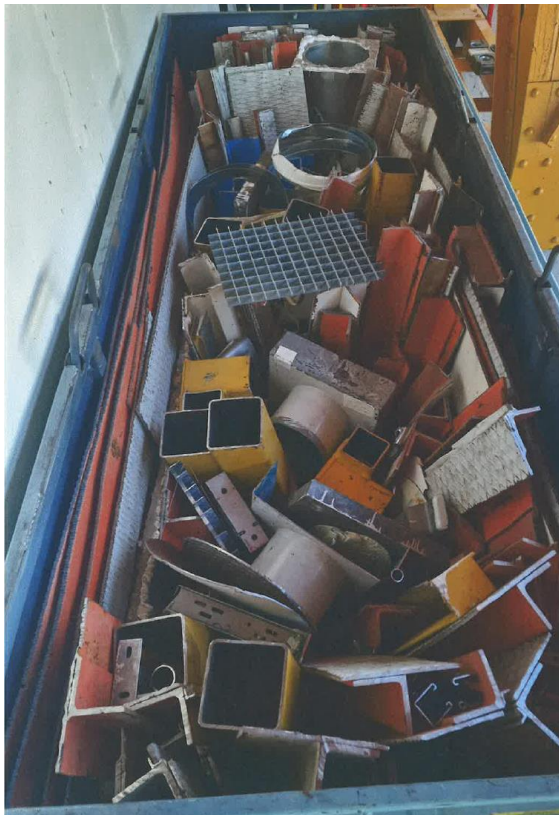
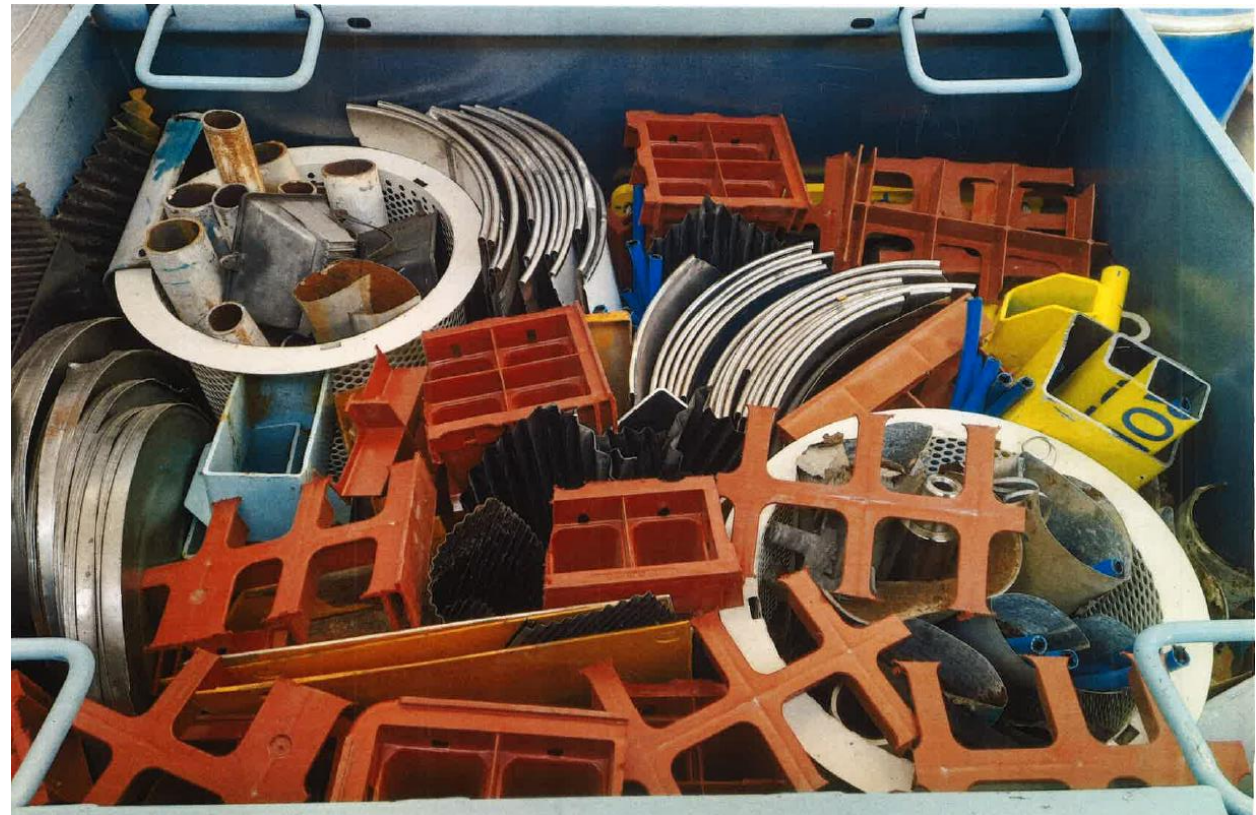
- 1) Plusieurs suspicions de contamination aux poussières de plomb sur les déchets en colis ouverts ont été relevées à l'ANDRA dont 2 qui se sont avérées $> 5000 \mu\text{g}/\text{m}^2$:
 - 1) 08/04/24 : $23\ 210 \mu\text{g}/\text{m}^2$ contrôlé à la fluorescence X et $65\ 150 \mu\text{g}/\text{m}^2$ confirmé en laboratoire ;
 - 2) 29/05/24 : $5720 \mu\text{g}/\text{m}^2$ contrôlé à la fluorescence X et $10\ 784 \mu\text{g}/\text{m}^2$ confirmé en laboratoire ;

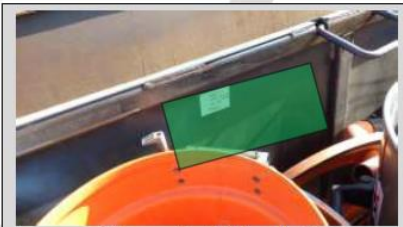
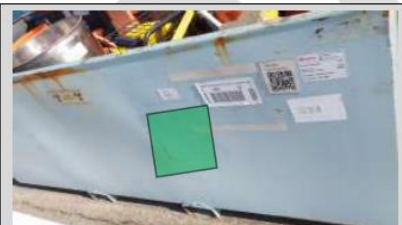
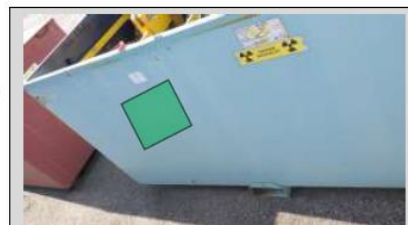
5. CONCENTRATION EN PLOMB DANS LA POUSSIERE - CASIER REFERENCE TH2-1982

Mesure 3 : 3311,1 $\mu\text{g}/\text{m}^2$

Mesure 4 : 0,00 $\mu\text{g}/\text{m}^2$

Mesure 5 : 0,00 $\mu\text{g}/\text{m}^2$

Mesure 1 : 0,00 $\mu\text{g}/\text{m}^2$

Mesure 2 : 0,00 $\mu\text{g}/\text{m}^2$

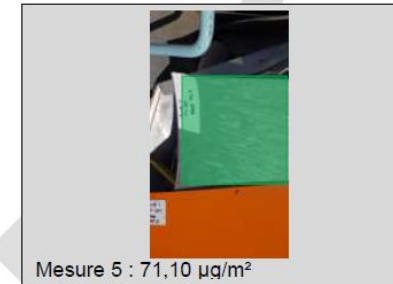
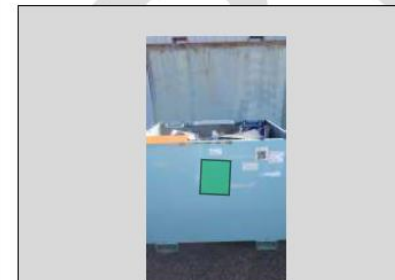
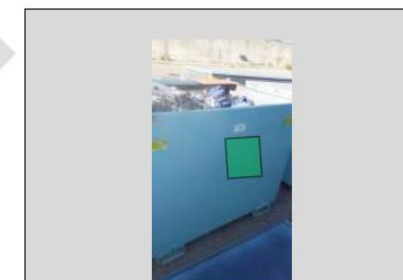
10. CONCENTRATION EN PLOMB DANS LA POUSSIERE - CASIER REFERENCE TH1-3921

Mesure 3 : 1562,90 $\mu\text{g}/\text{m}^2$

Mesure 4 : 350,50 $\mu\text{g}/\text{m}^2$

Mesure 5 : 71,10 $\mu\text{g}/\text{m}^2$

Mesure 1 : 0,00 $\mu\text{g}/\text{m}^2$

Mesure 2 : 0,00 $\mu\text{g}/\text{m}^2$

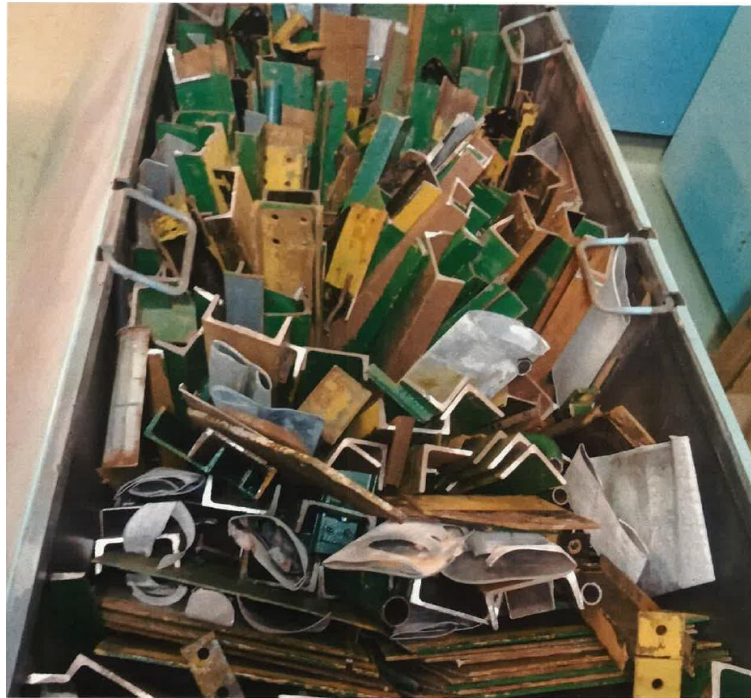
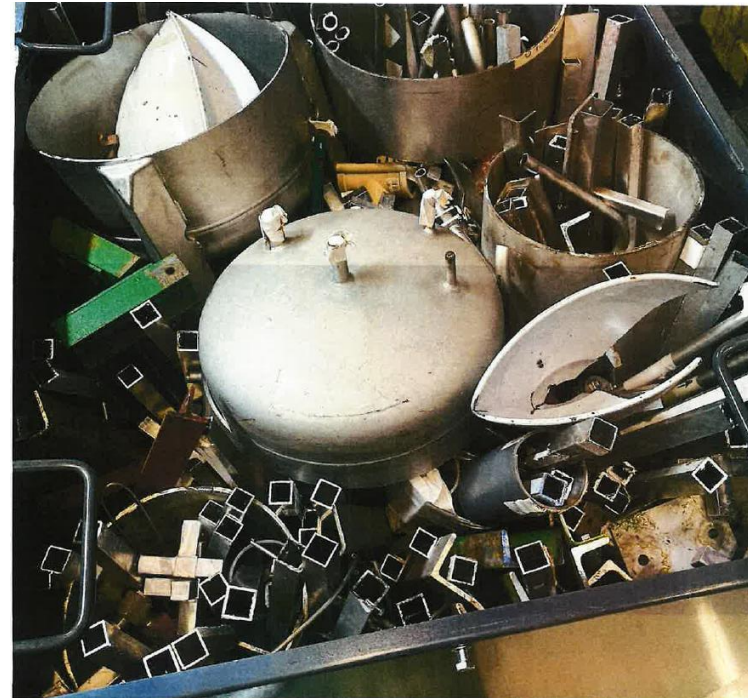
- 1) Arrêt des expéditions vers le CIREs et blocage dans nos entreposages de tous les colis de déchets ouverts suspects (C1, C2...)
 - 1) Sans repérages avant travaux (R.A.T) ;
 - 2) Sans historique très précis (lieux d'entreposages, chantiers connexes...)
 - 3) Présences de déchets métalliques (découpés ou non) dans le colis ;
