Preliminary report on 18.06.09 fault_v2

Francois Duval 19.06.09, révisée 22.06.09

Preliminary report on 18.06.09 fault

The scope of this report is to give an overview of what happened on the CERN electrical network on 18.06.09.

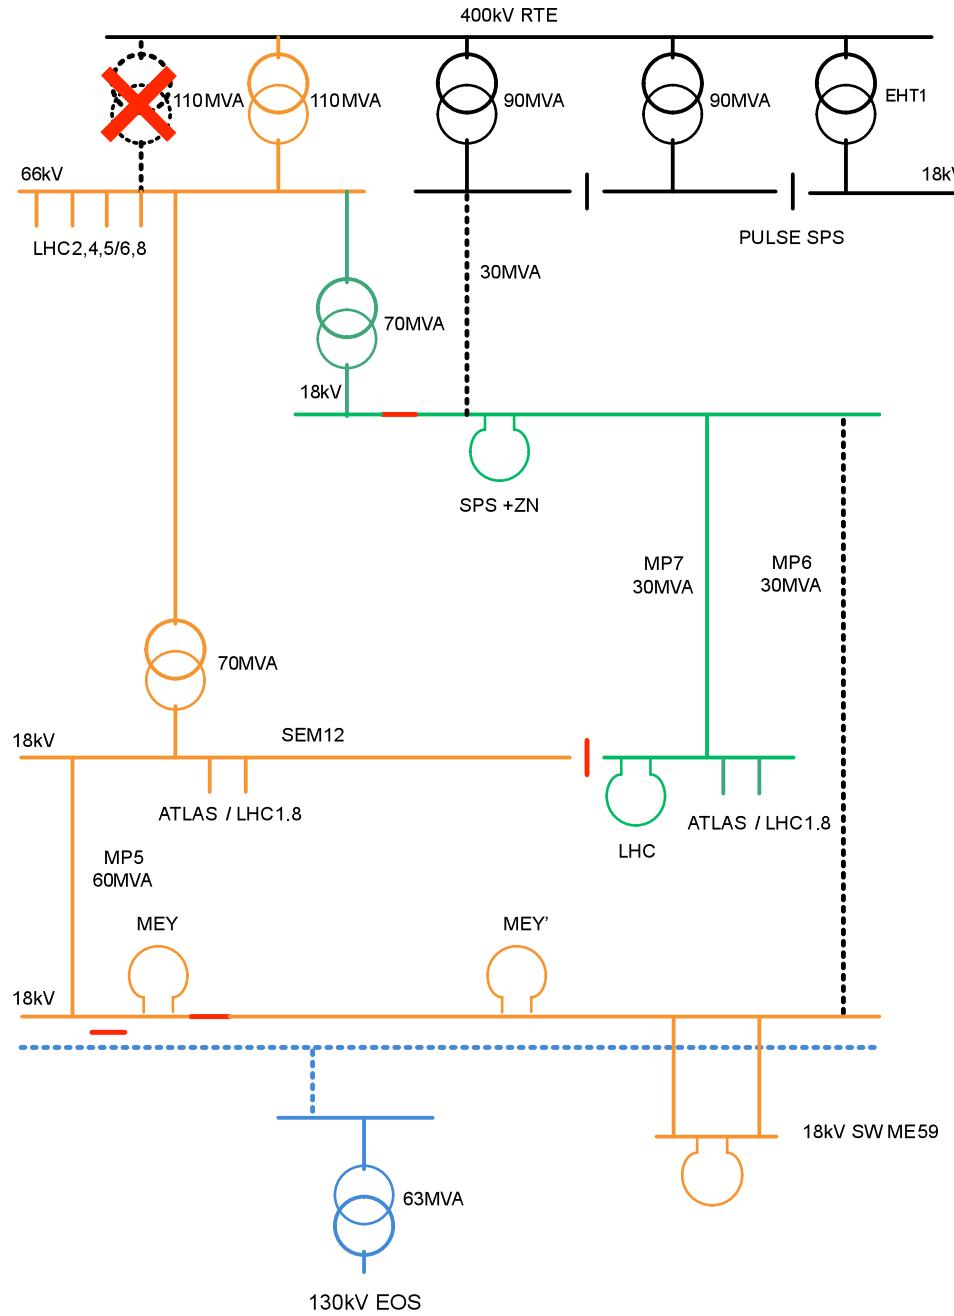
18 juin 09 Situation à 12h01'37"776

At 12h01'37"776 a 3 phases fault occurs in Jura substation, between Voltage transformer and 18kV cable terminals inside a cubicle cable box. These cables were one of the two links from Jura substation to ME59 substation.

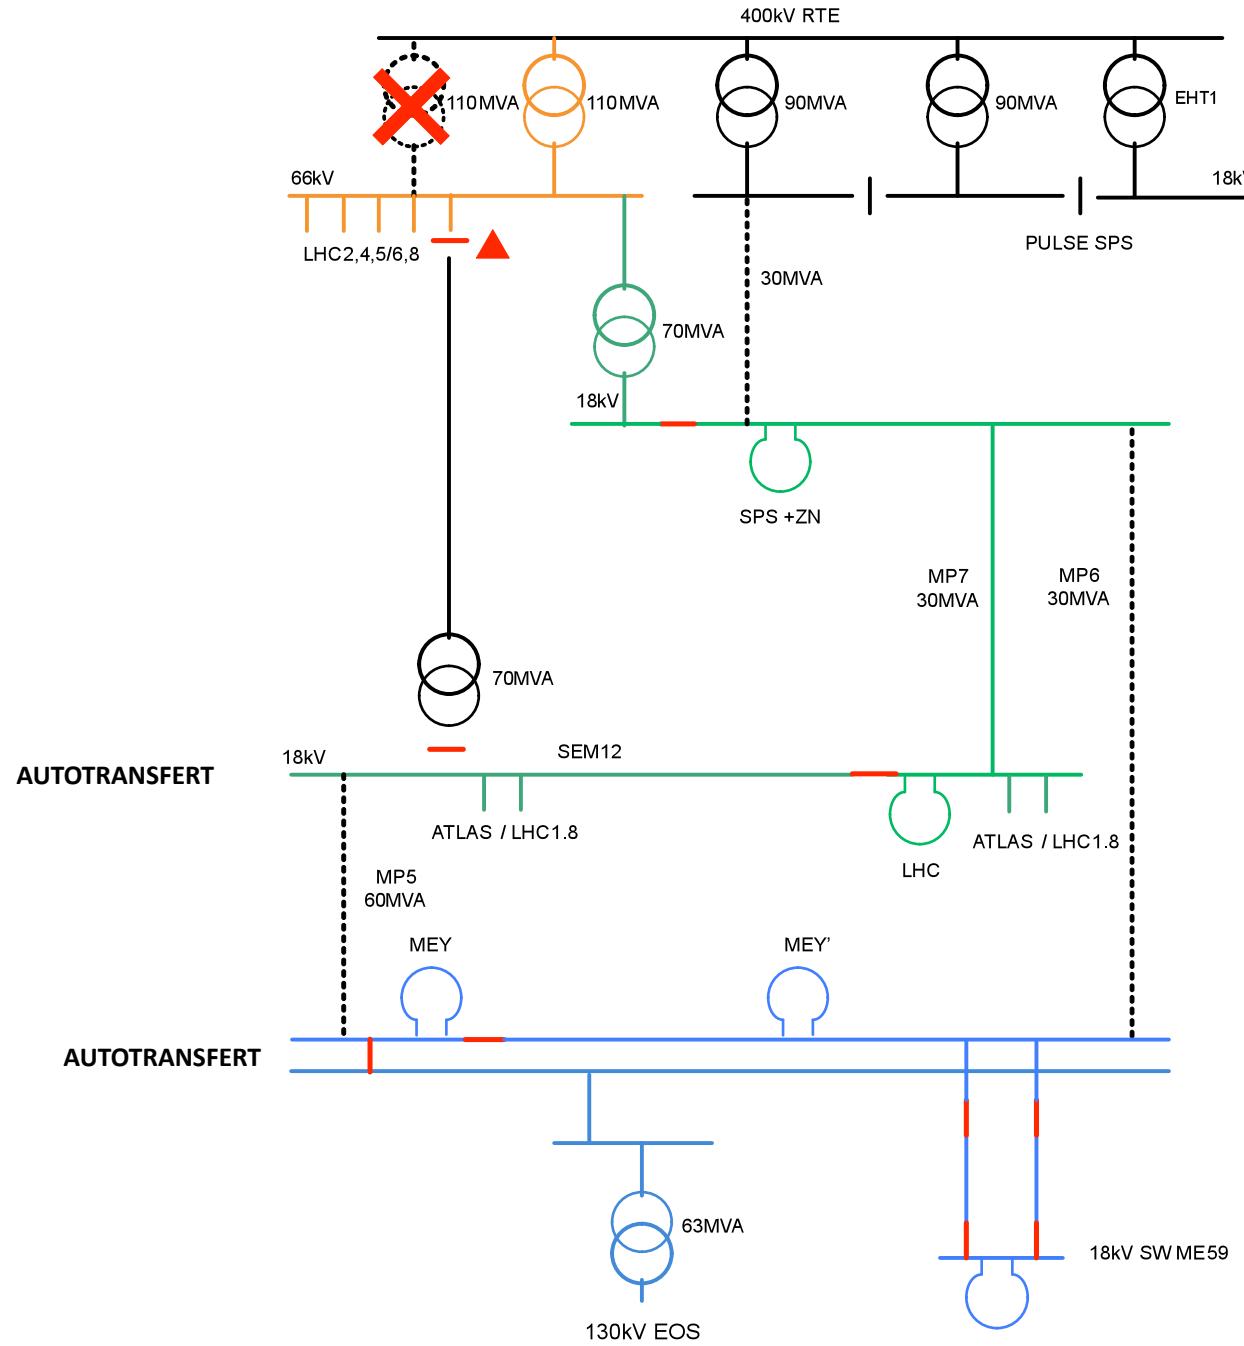
18 juin 09 Situation à 12h01'57"609

Fault was cleared by tripping 66kV feeder CB then Automatic autotransfer reconfigured the network and re energize Jura substation from the EOS side.

Unfortunately, the fault was not cleared and Autotransfert re energized the faulty cubicle again

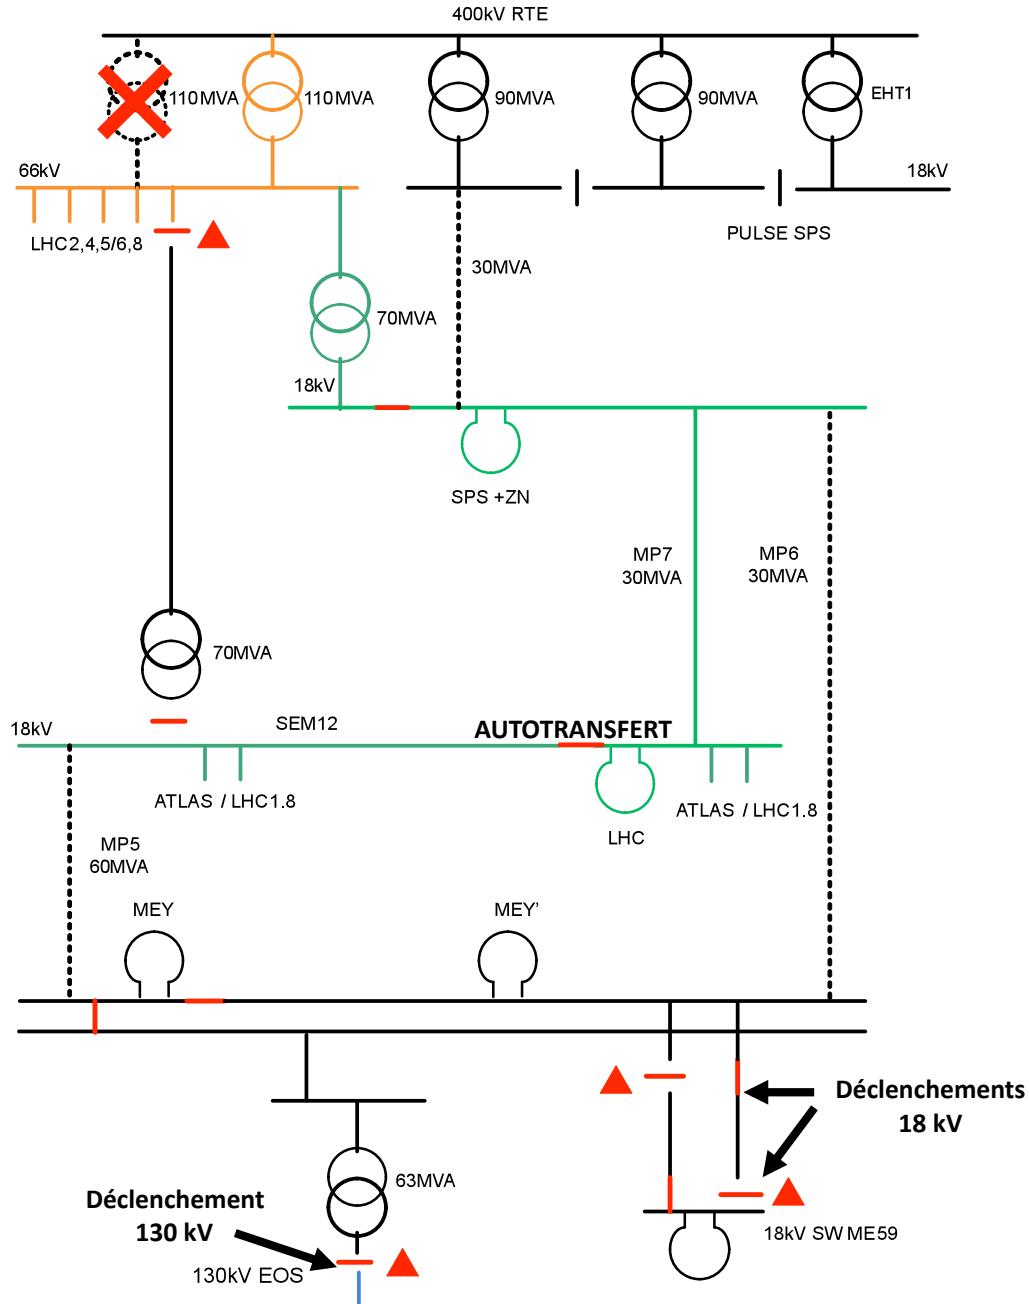
18 juin 09 Situation a 12h02'42"300

At 12:02'42. On EOS/SIG substation fault was cleared.

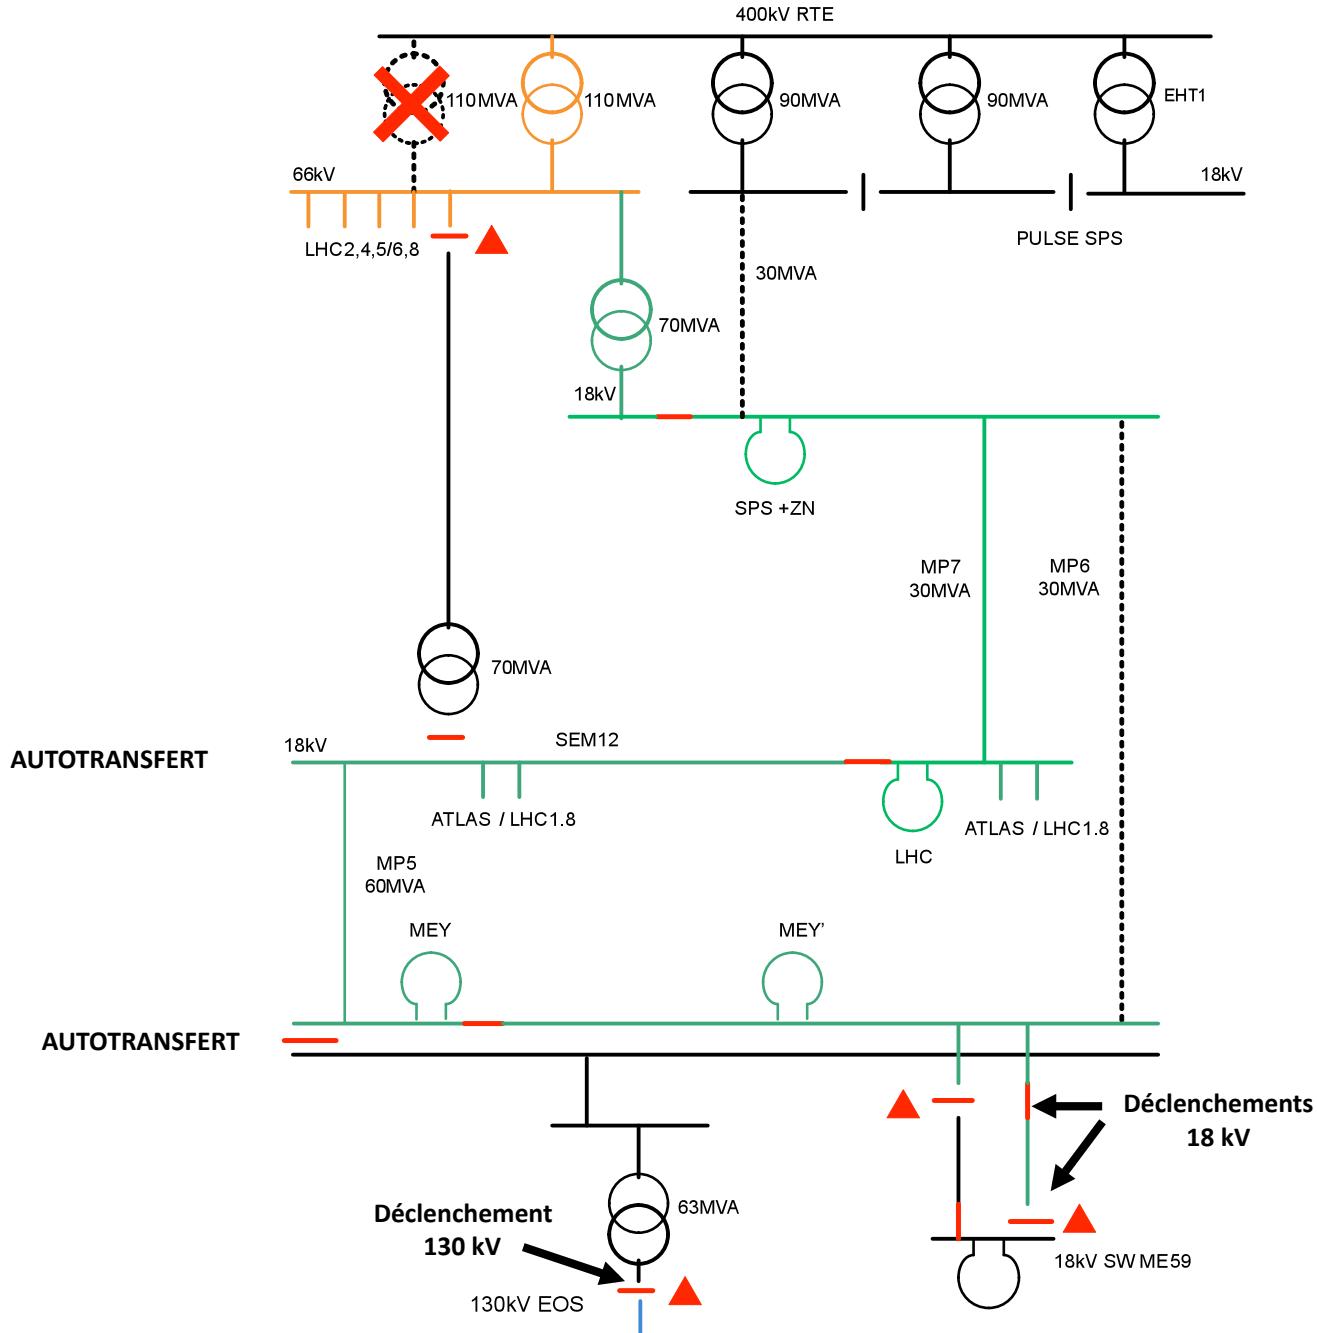
18 juin 09 Situation a 12h03'05"035

At 12:03'05 Automatic autotransfer reconfigures again and feed the network through Cable MP7 and LHC point 1.

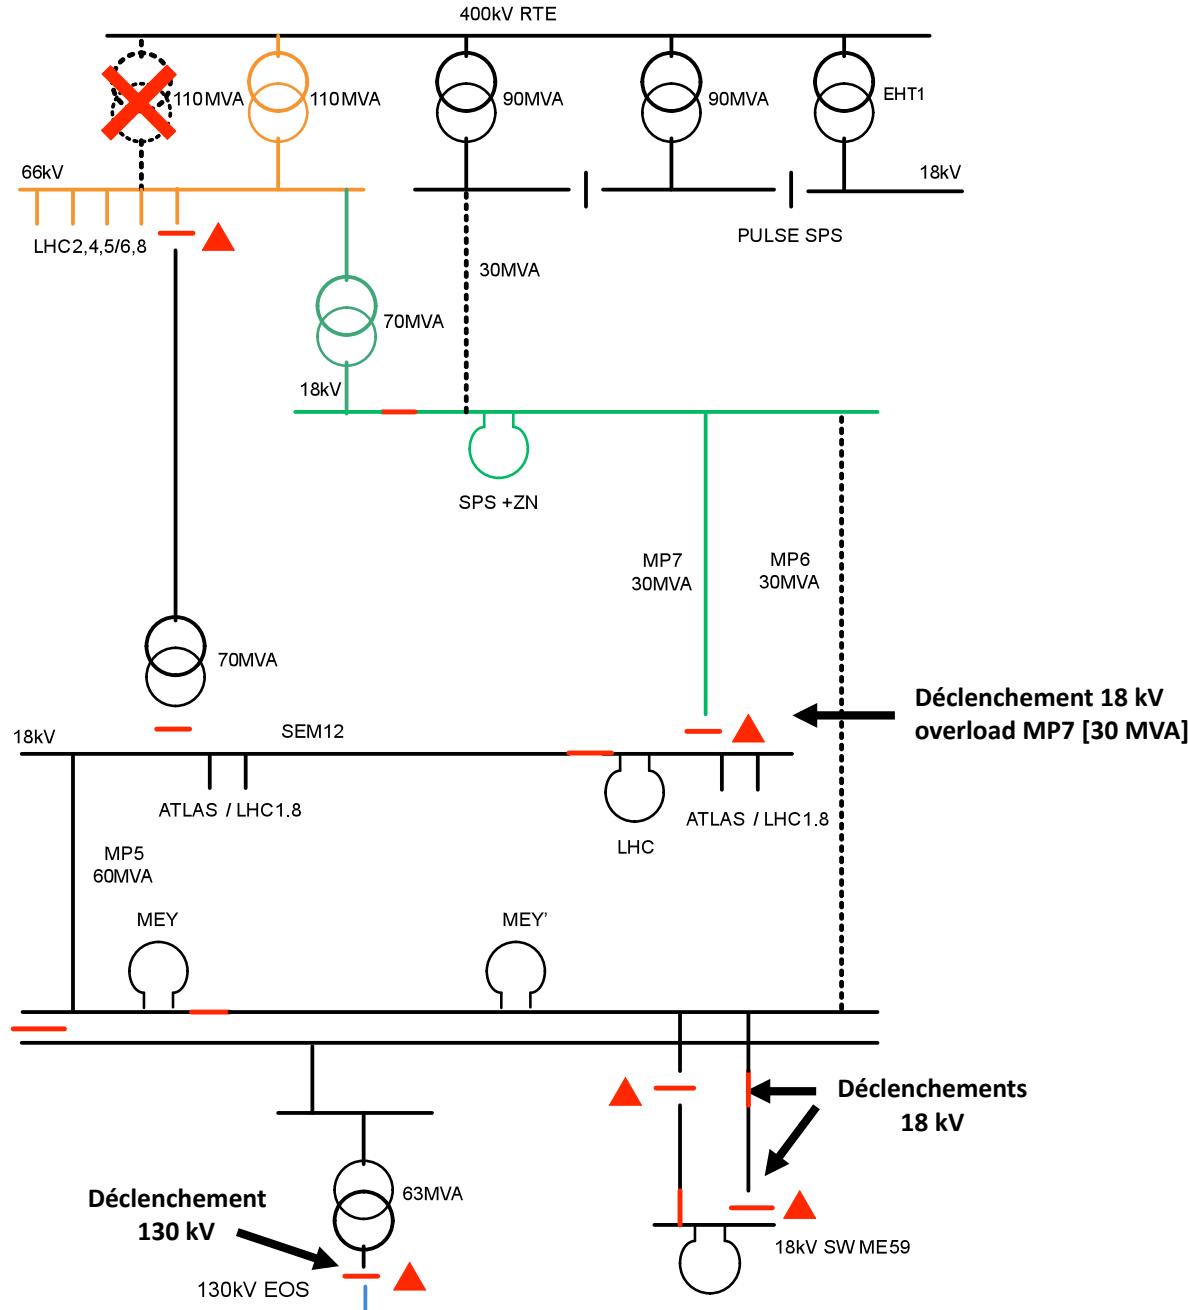
18 juin 09 Situation à 12h37'09"526

MP7 cable was overloaded and MP7 cable CB tripped at 12:37'09 due to a thermal overload protection order.

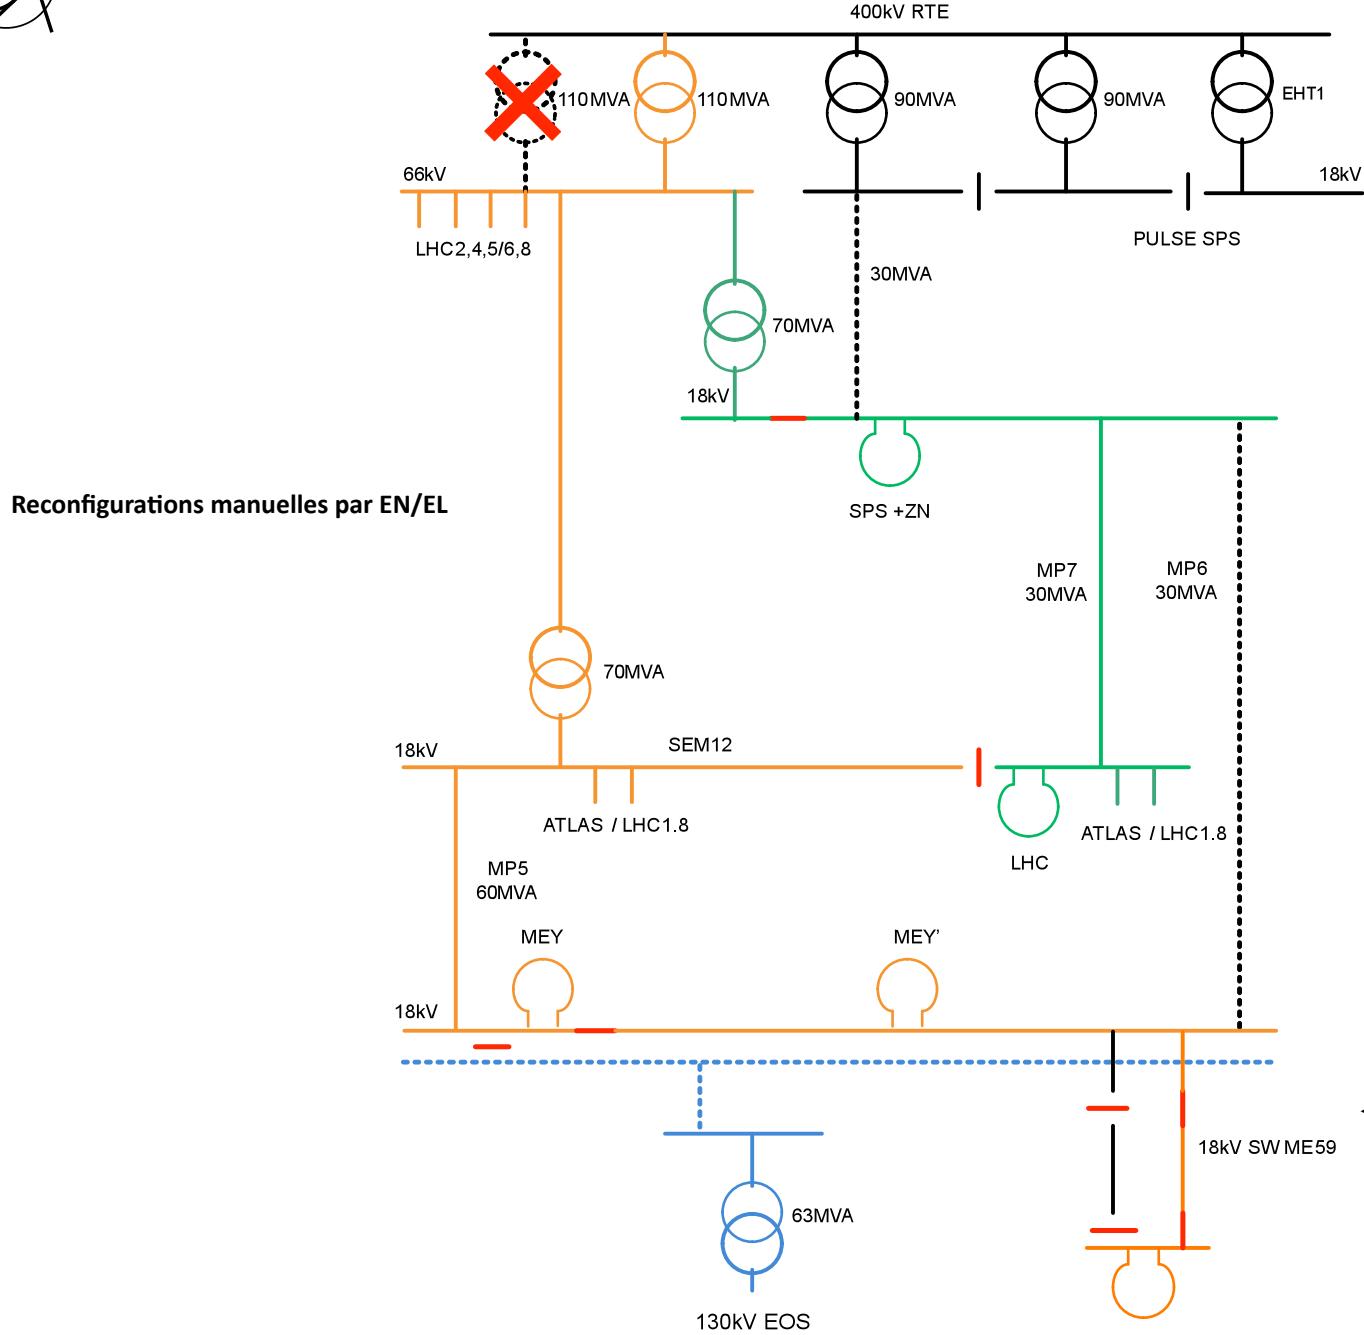
18 juin 09 Situation a 12h43'057"

6 minutes later (12:43) Manual reconfiguration was done and the network was back on regular service.

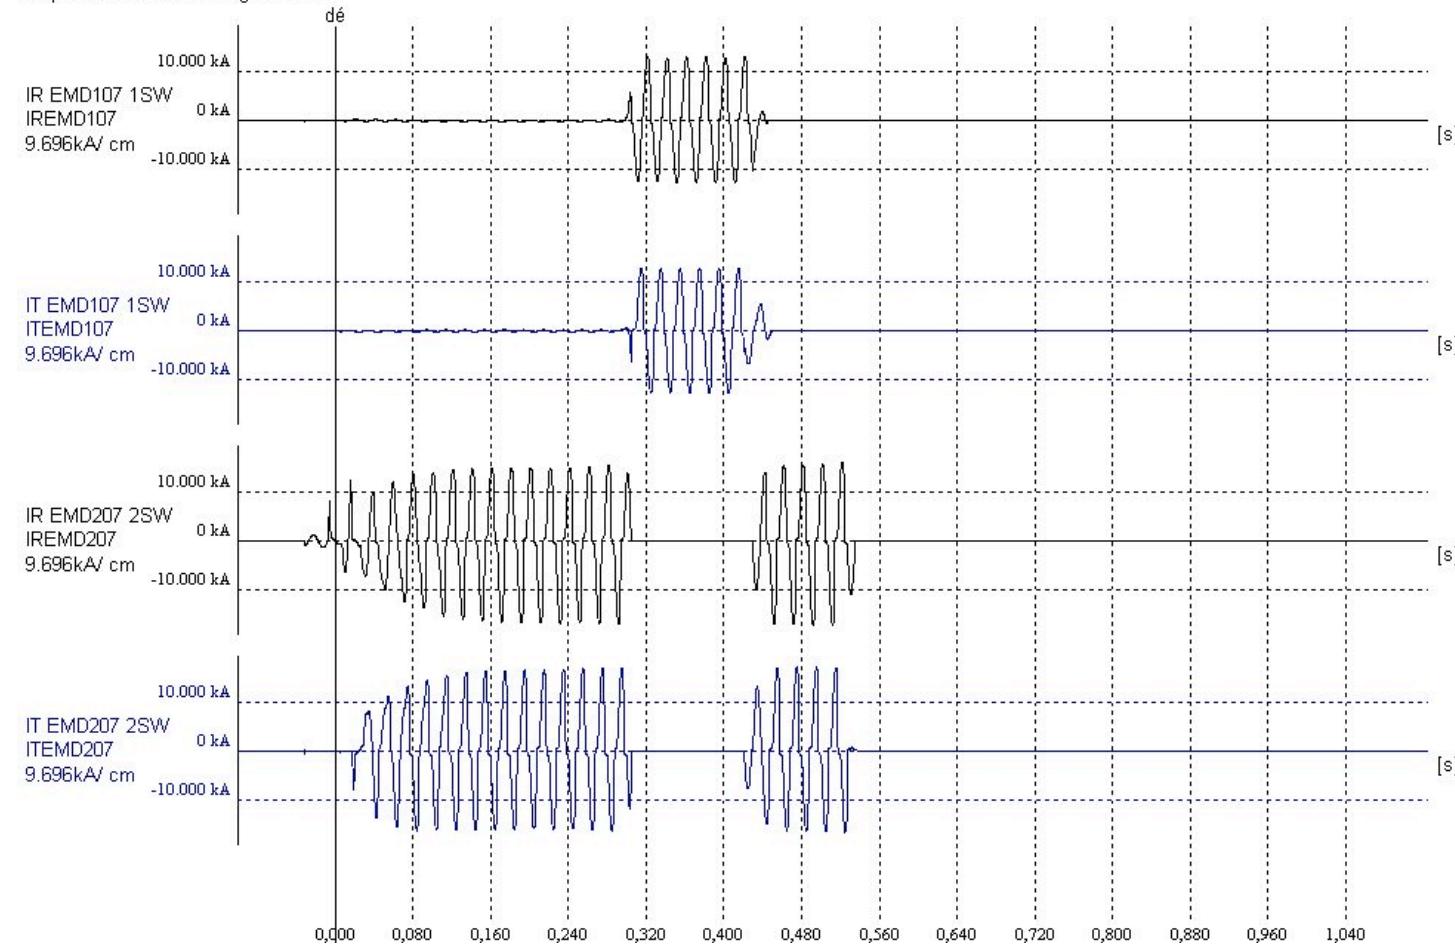
Osciloscope Jura, P531 12Bit

Fréquence d'échantillonnage: 5000Hz

Date: 18.06.2009 12:04:35,551
