DETECTEURS ELENA SEMGRID

(Pour mesure de position du faisceau dans les lignes d'injections et d'éjections)

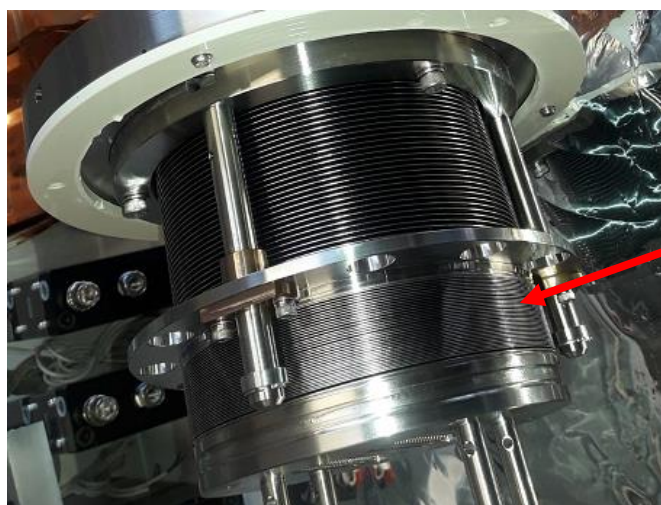
- ▶ Soufflet bloqué:
- ▶ >> Remplacement guide et tige
- ▶ Et mise à jour des premiers SEMGrid
- ▶ Installés
