Safety in the East Area Renovation Project

LF. ANDRE on the behalf of the East Area Renovation Project Team
Project Safety Officer - 22.11.19

EAST AREA RENOVATION

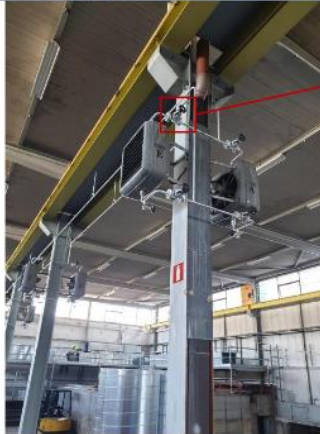
Figure 1 – Aérotherme E

Une fuite d'eau apparaît au niveau de la vanne d'alimentation de l'aérotherme E (Figure 1) à proximité d'armoire 18KV.

Vanne fuyarde

- Technique : Rupture au niveau de la vanne d'alimentation d'un aérotherme
- Organisationnelle/Humaine : Les vannes sont inspectées mais non démontées
- Condition climatique : Remise en service du chauffage pour préparer la saison hivernale
- Vétusté : L'installation date des années 70, sans programme de maintenance/remplacement

Conséquences :
Fuite d'eau surchauffé (80°C) sur circuit de chauffage (7 bar) à proximité d'une installation électrique en service.

Conséquences potentielles :
Risque électrique, risque de brûlure.

ACTIONS	PILOTE	DELAIS	ETAT ACTION
Remplacement de la vanne fuyarde ou du joint.	G. RAIMONDI	30/11/2019	EN COURS
Etudier la possibilité de protéger les équipements électriques d'une éventuelle fuite.	S. DELARUE	30/11/2019	EN COURS
Faire un bilan exhaustif des installations qui serait éventuellement dans la même configuration que le 251.	S. DELARUE	30/11/2019	EN COURS
Etudier la compatibilité entre la présence future des convertisseurs de puissance dans le local en fonction de la fiabilité/vétusté du système de chauffage actuel. Envisager dans le cadre du projet de rénovation, un remplacement complet de l'installation de chauffage.	M. LAZZARONI LF. ANDRE	30/05/2020	EN COURS
