Transitions Ti6Al4V-Al2O3-Cu

Premiers essais
examen métallographique

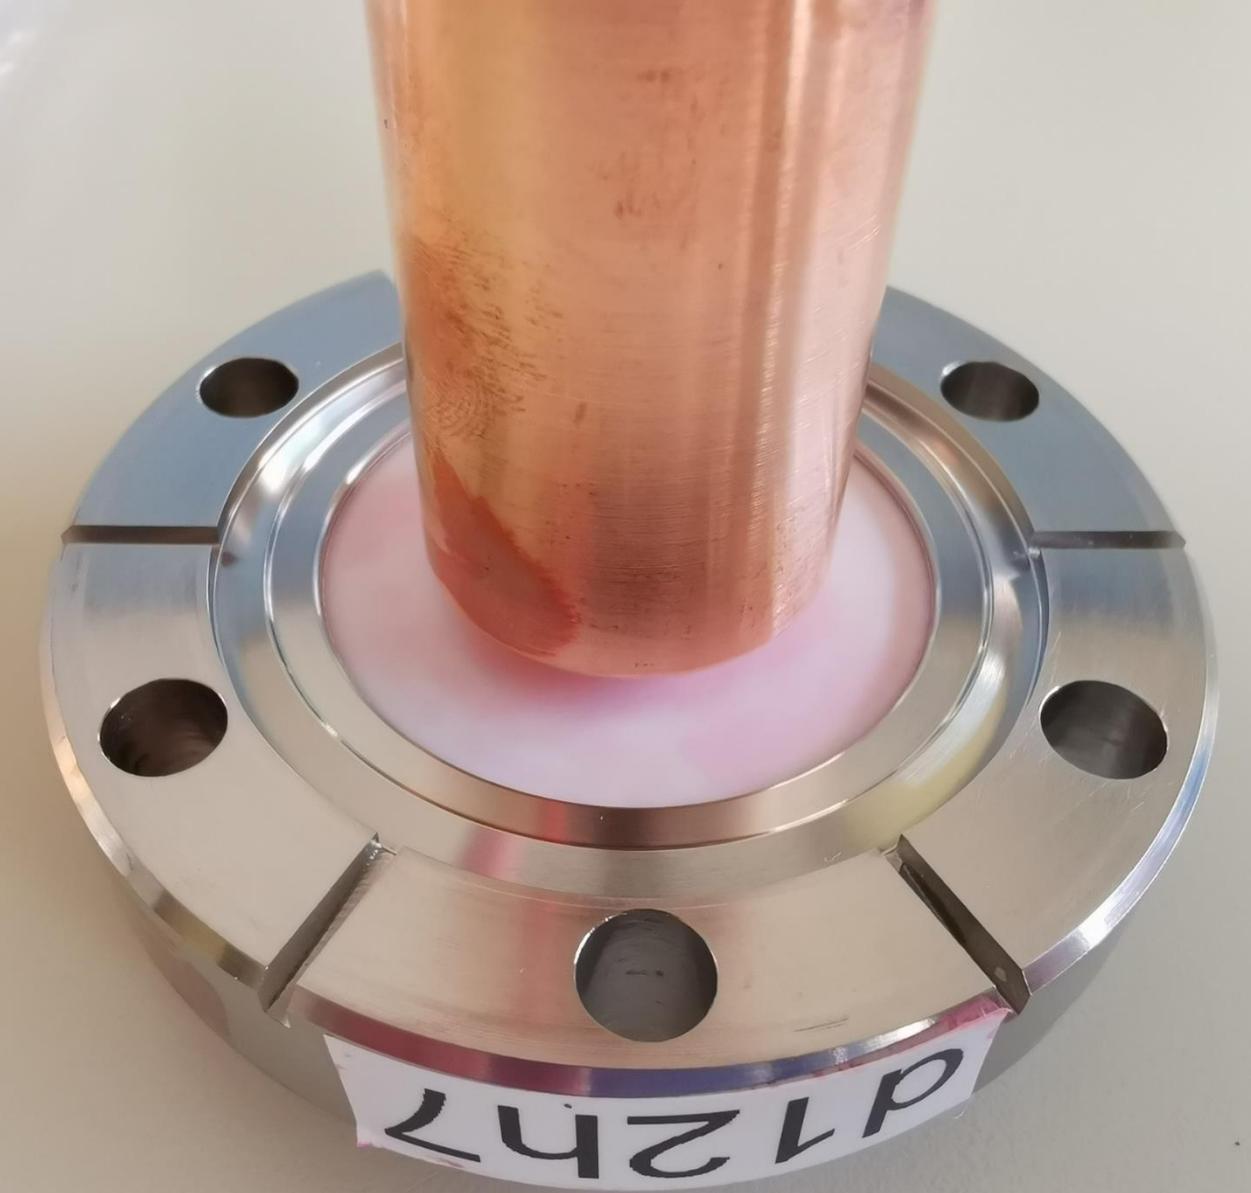
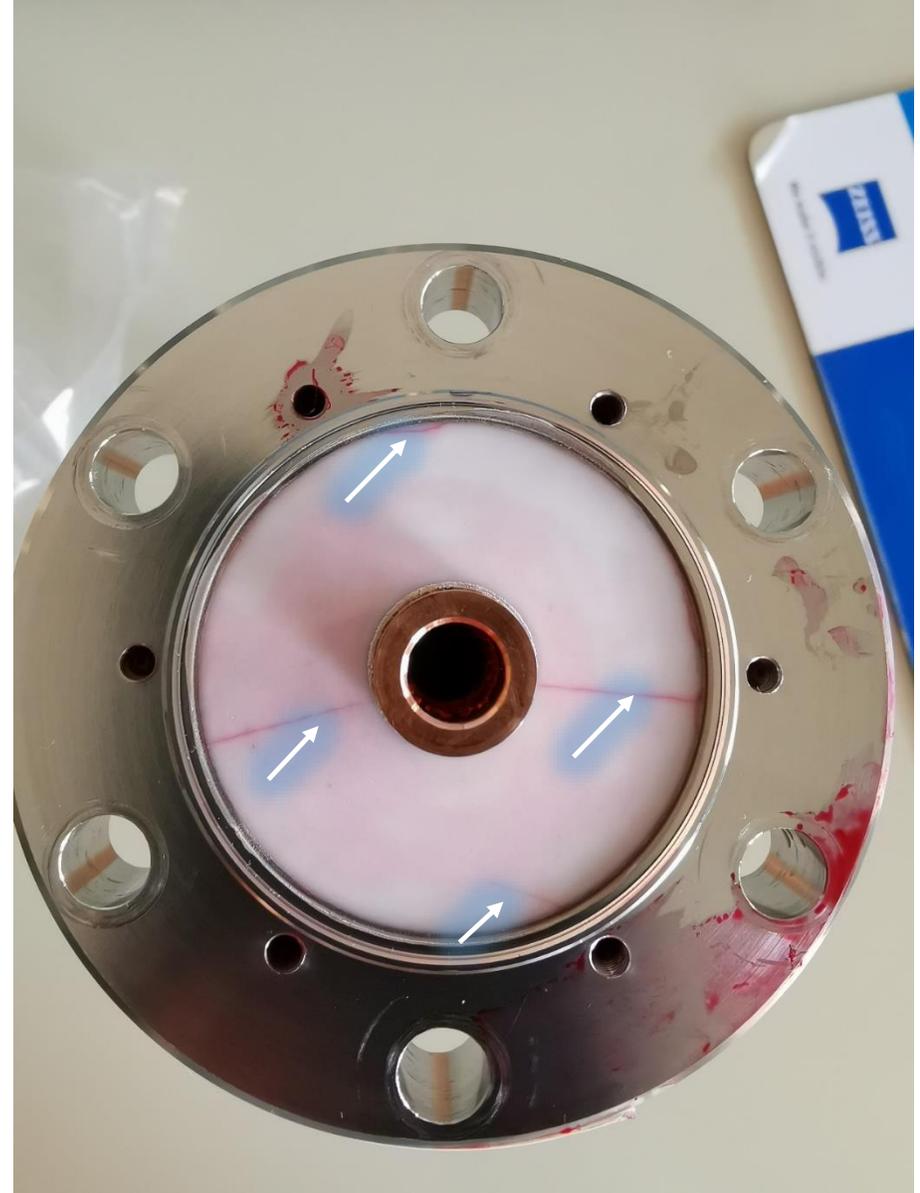
L'application du liquide pénétrant rouge met en évidence des fissures (non traversantes) visibles sur l'une des faces.

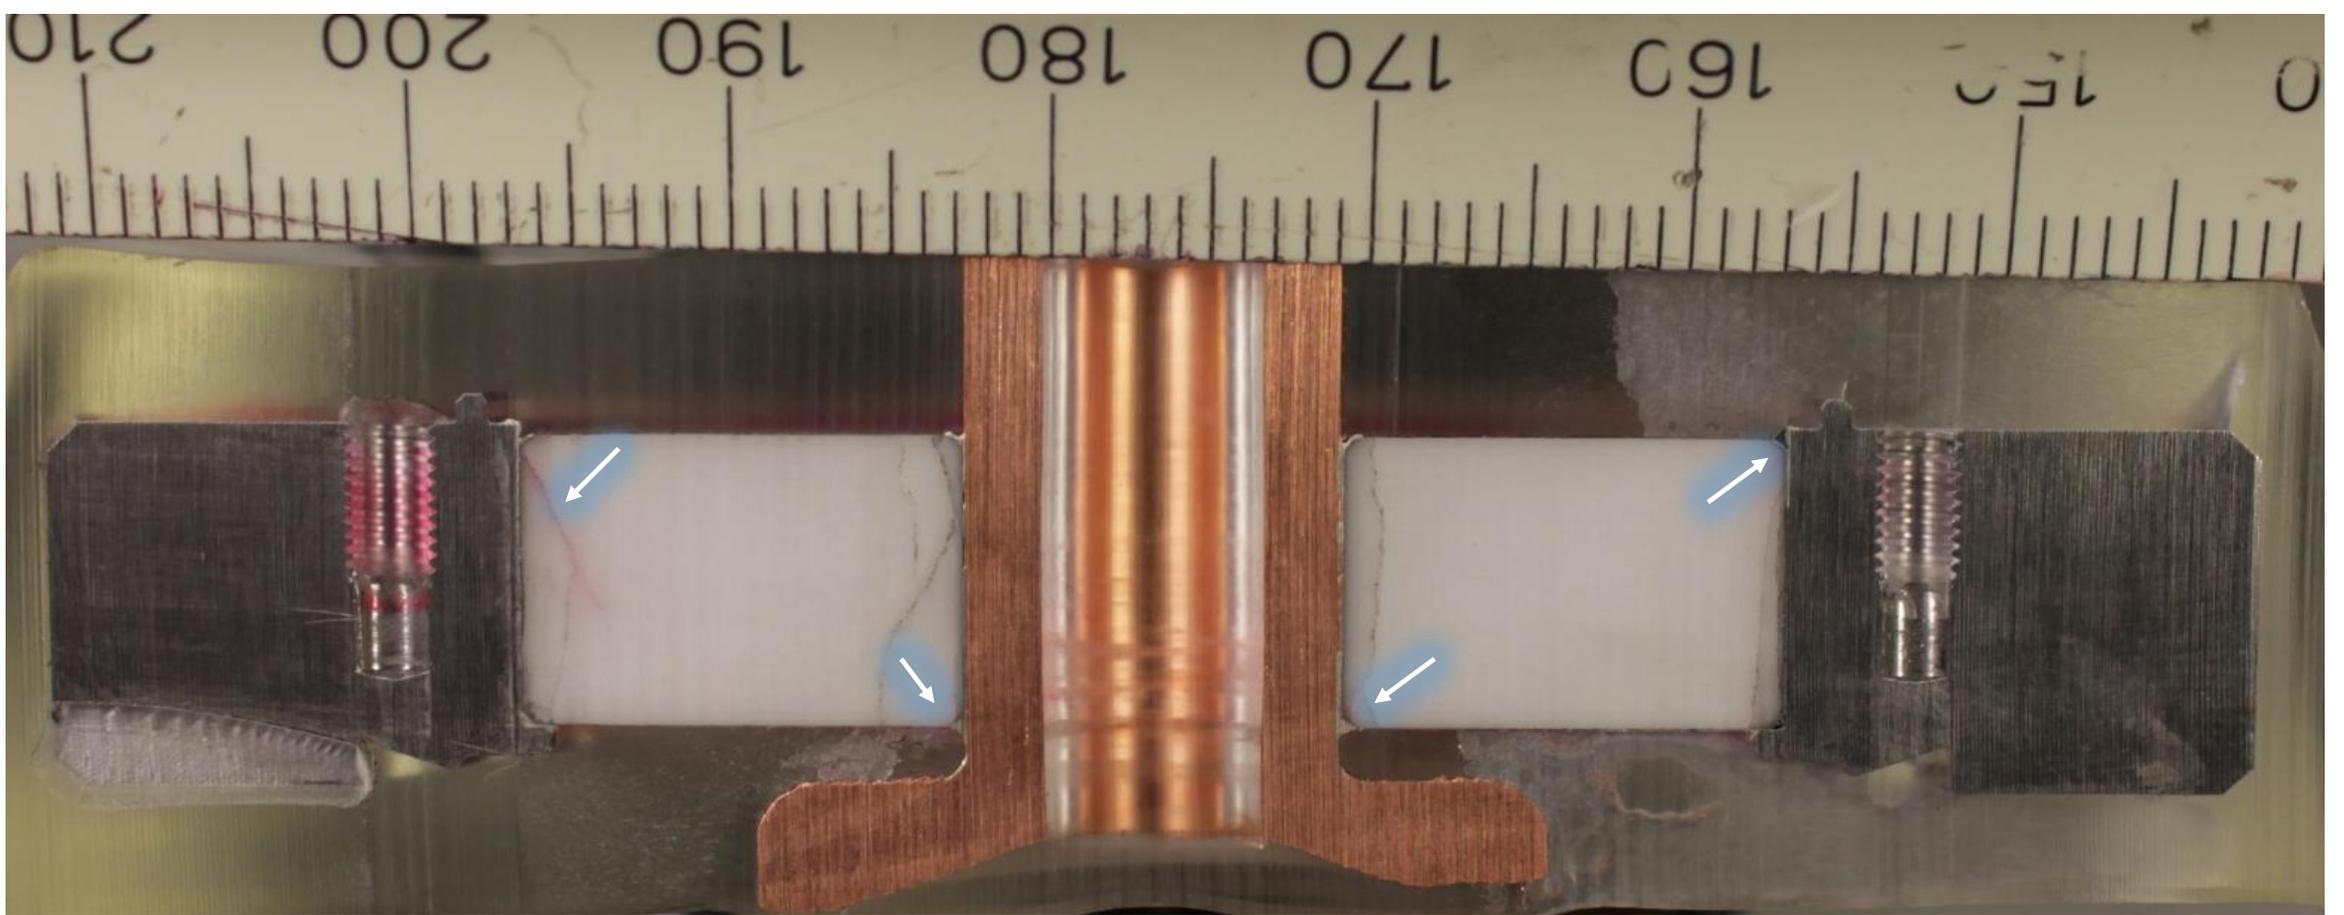
Surface après enrobage et découpe au fil
diamant

Coupe plane de qualité, les fissures préexistantes dans la céramique sont indiquées par les flèches, les autres ont été induites par la coupe au fil.

- Décohésion de l'interface brasée et fissures «blanches» dans l'alumine → dues à la découpe («ouverture» de la bride lors du relâchement des contraintes),
- Manques de brasure → inhérent au procédé de brasage

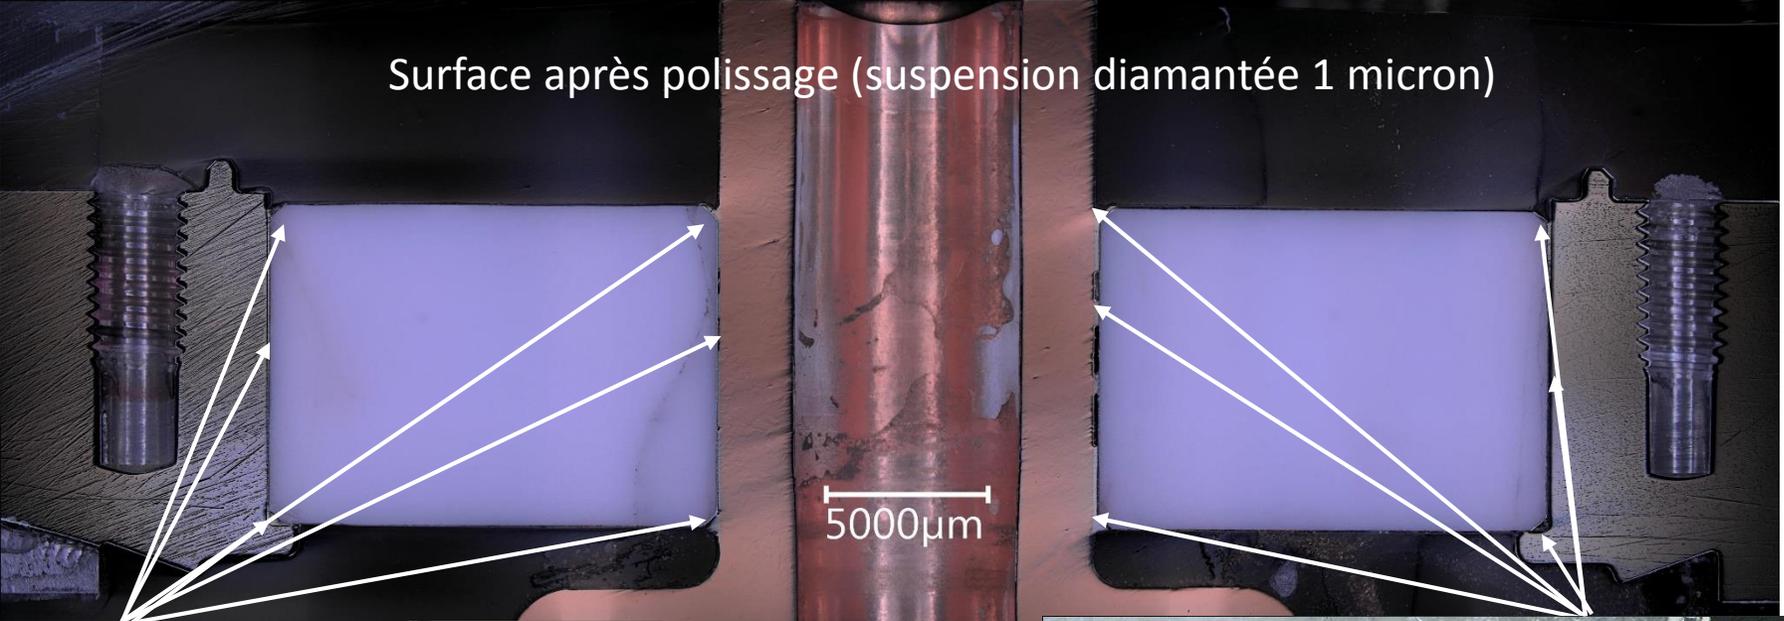
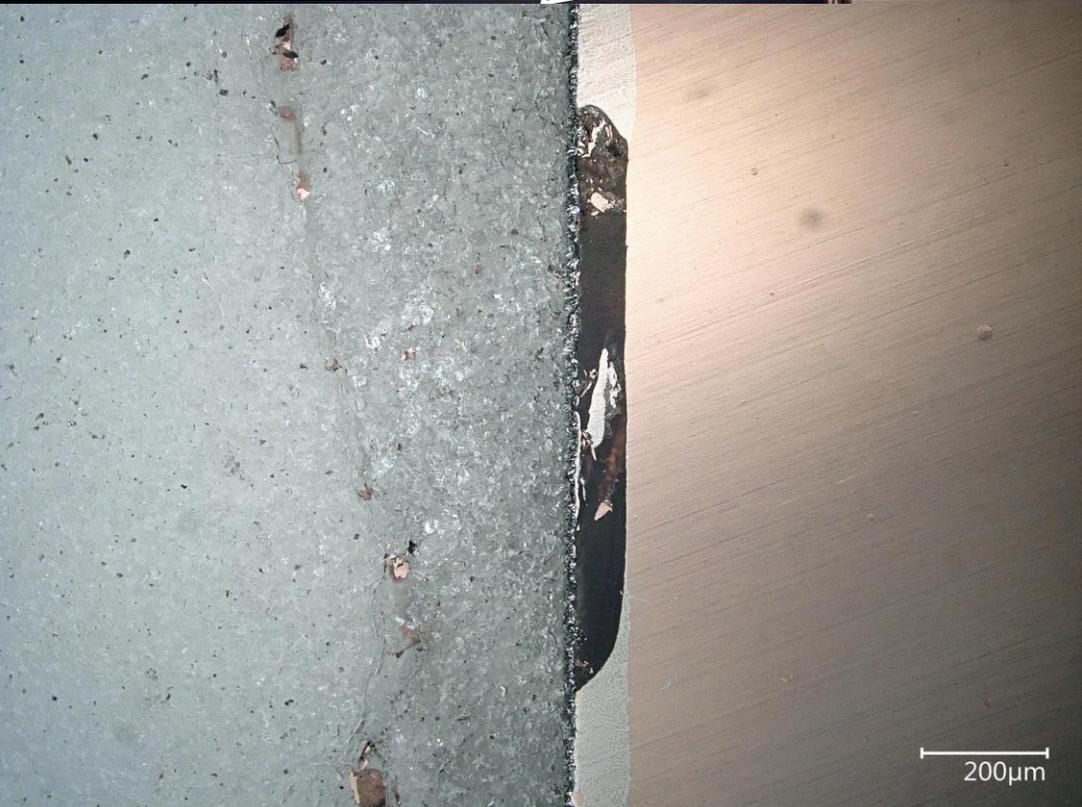
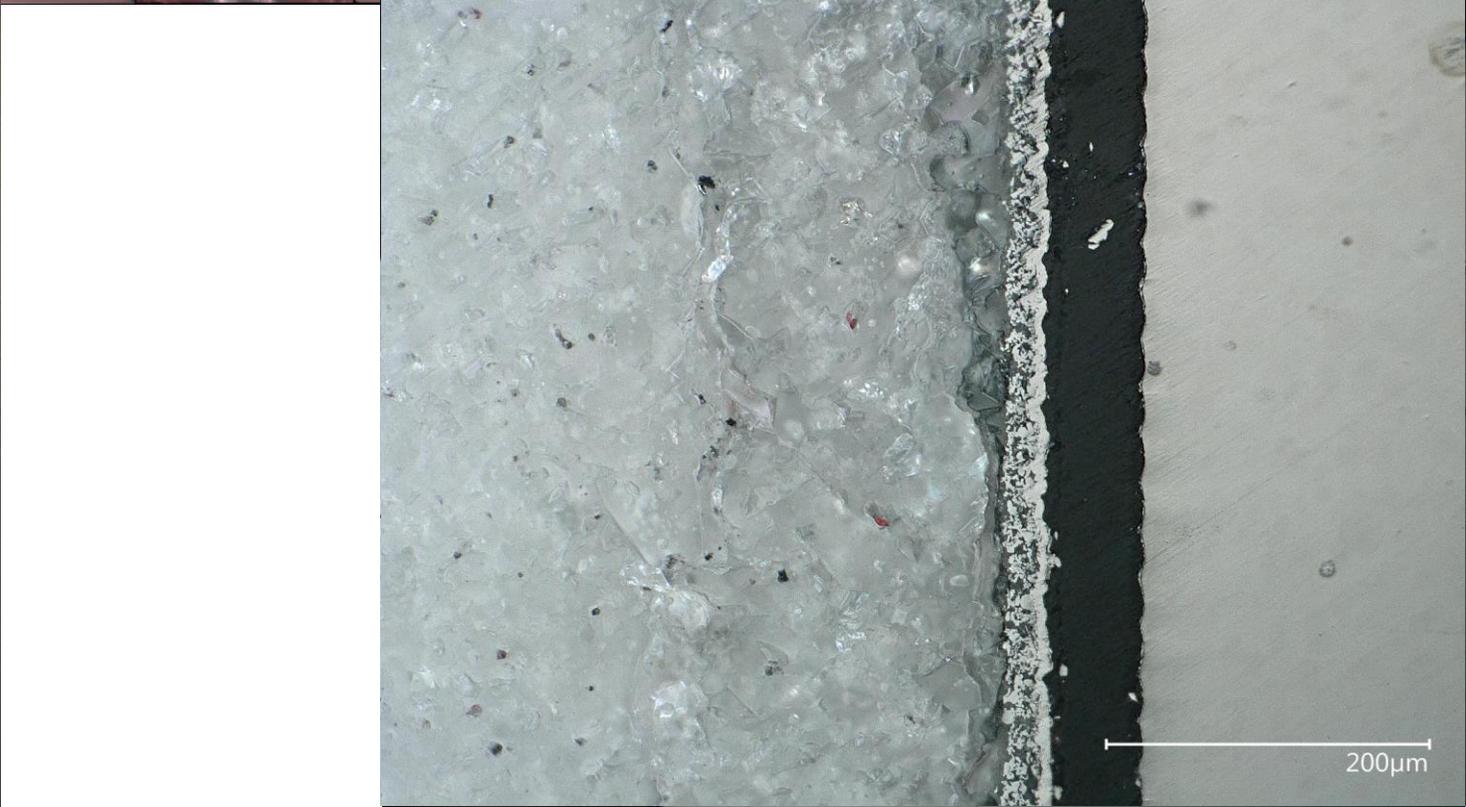
Surface après polissage (suspension diamantée 1 micron)

- Les fissures préexistantes et celles induites lors de la coupe au fil diamant sont différenciées aisément,
- Les imperfections propres au procédé de brasage sont identifiées (ici des manques de brasure) et peuvent atteindre des proportions importantes sans toutefois compromettre l'étanchéité de la bride,
- La décohésion au sein de l'interface brasée est probablement induite par l'ouverture de la bride lors de la découpe (comme pour les fissures dans l'alumine)...
