ITk pix Production QC training

2023/06/26~30

- 6/26~30にかけてハヤシレピック館山工場にて量産作業のトレーニングとMetrology Machine GUIのデバッグなどを行った。

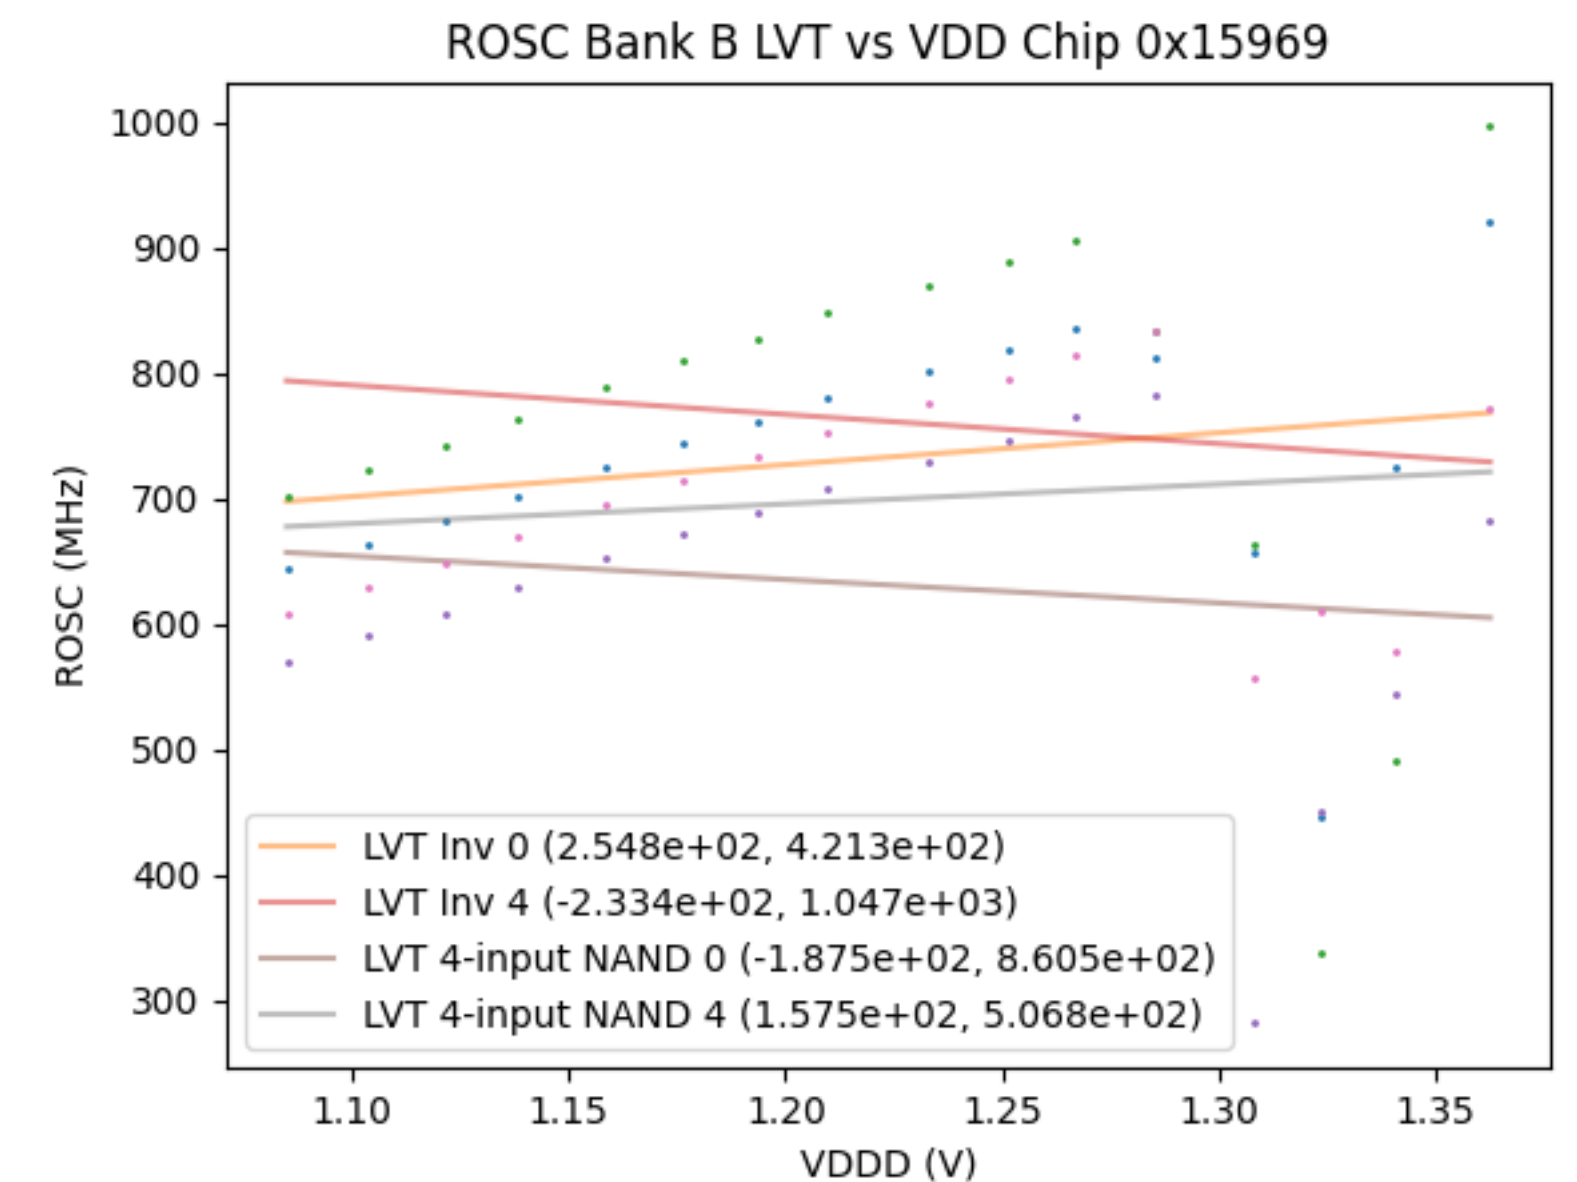
Analog readback scanはよくscanが失敗する

失敗したscanの例

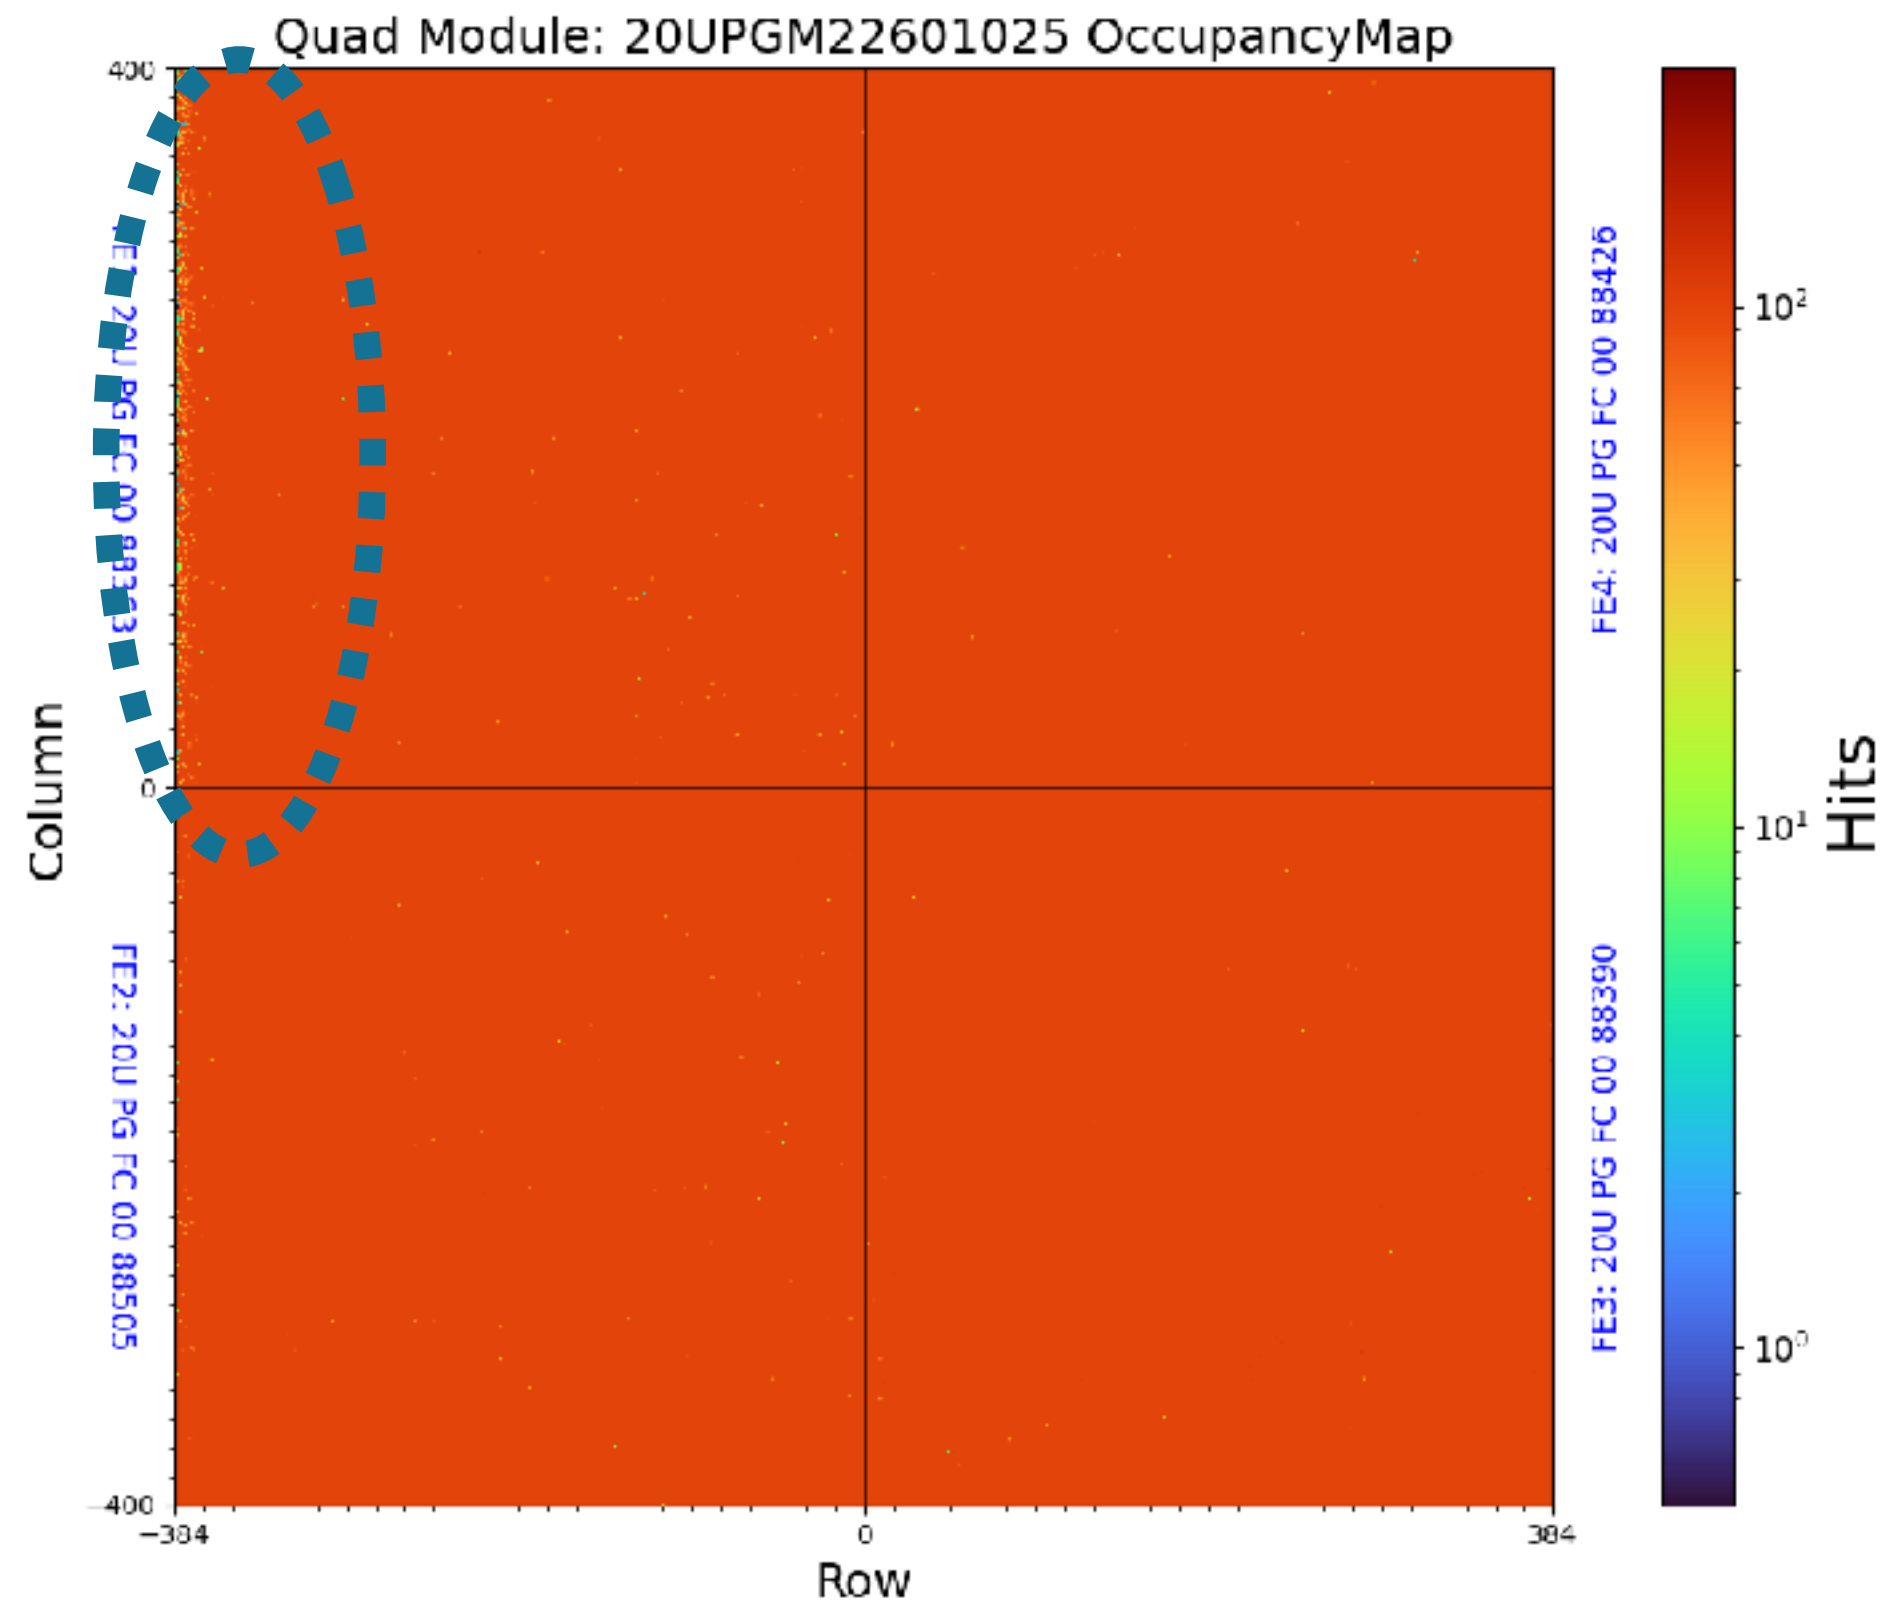
20UPGM22601025

- bump剥がれの有無を調べる
- 複数のmoduleでchip1の端に剥がれ?のようなものが見つかる

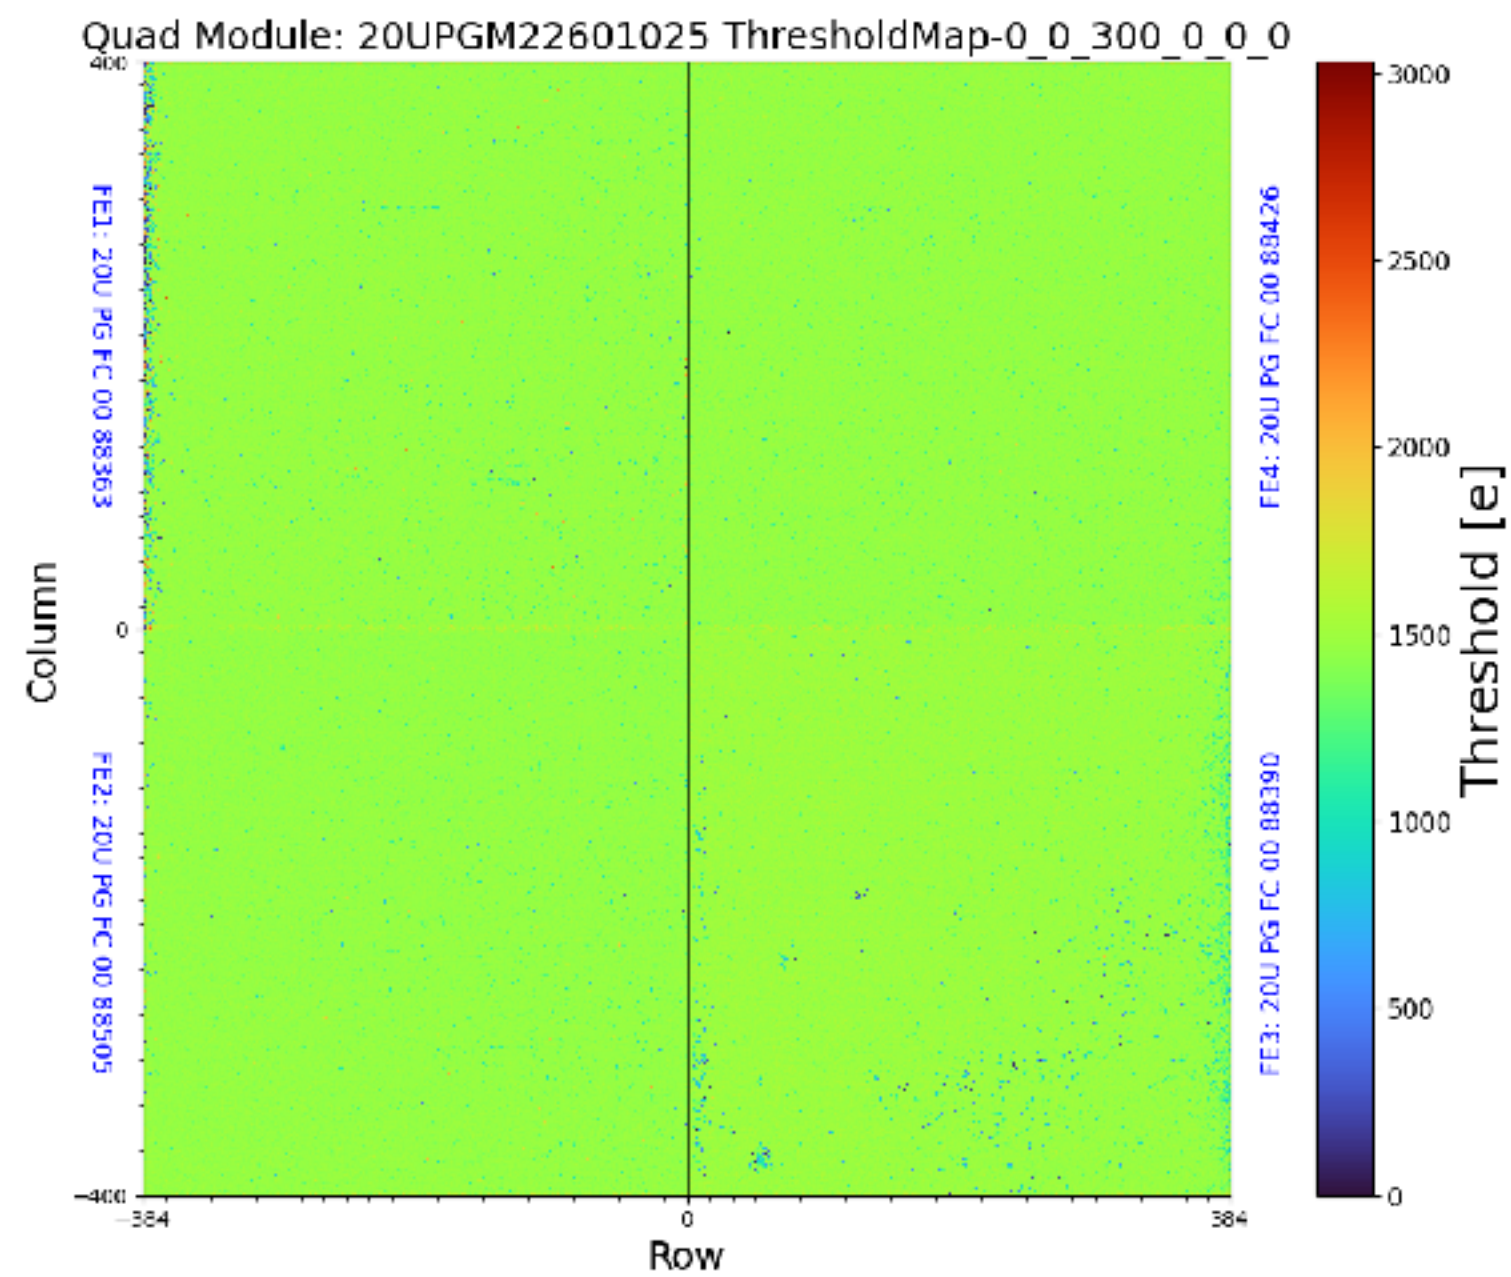
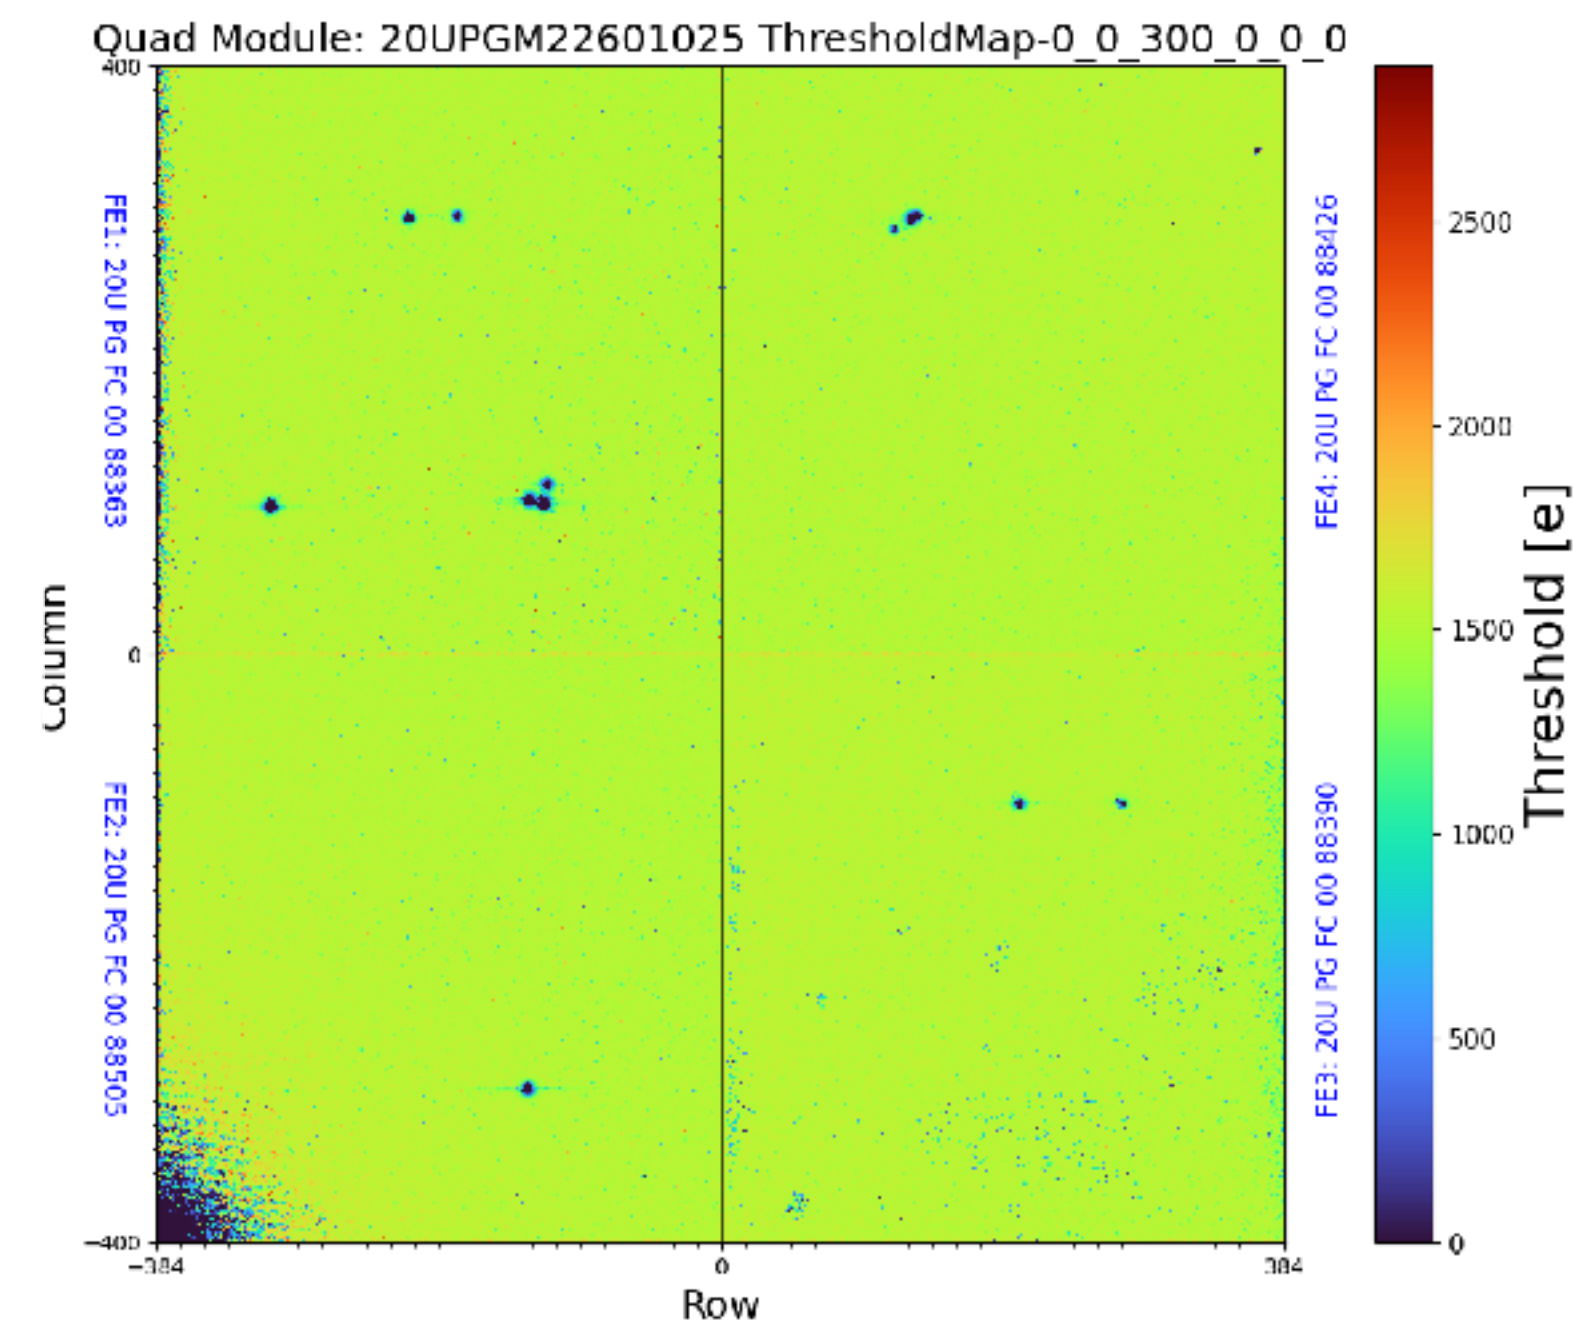
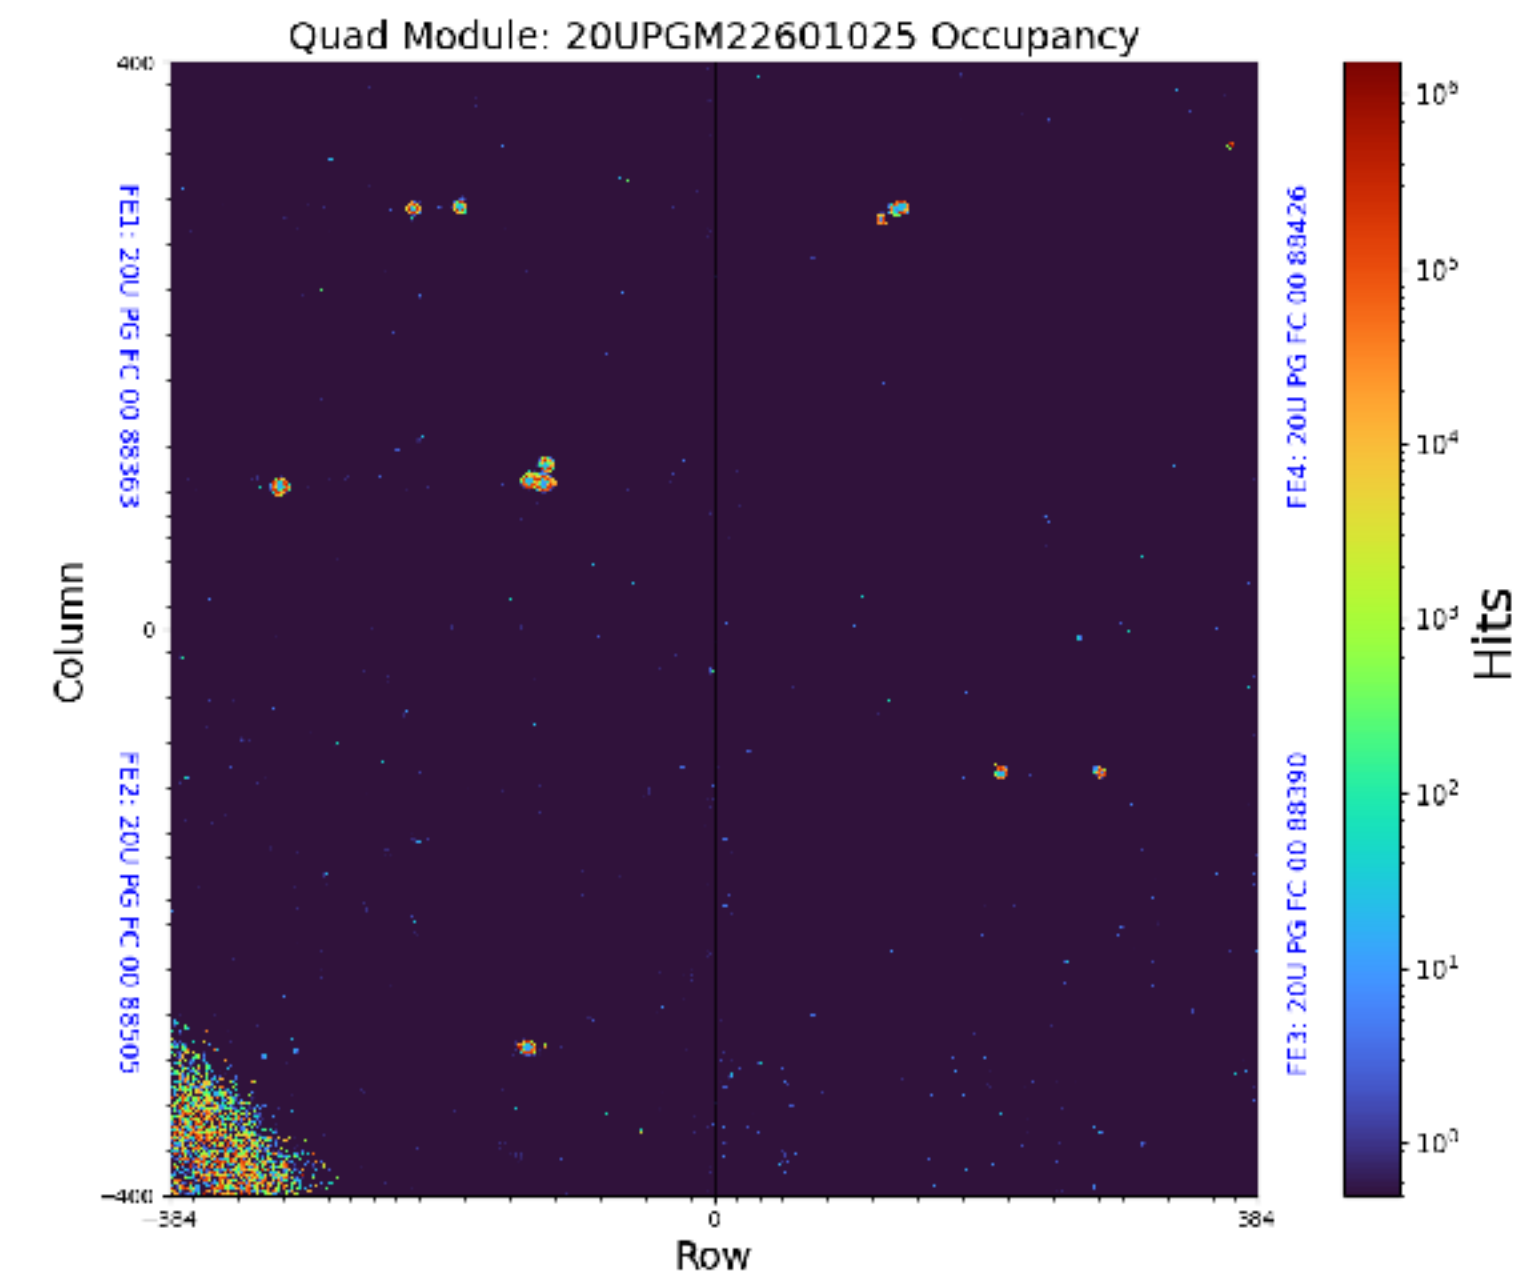
- bias voltage(HV)をかけずに同じconfigでthreshold scan
- HVonだとみられないspotが存在
noise scanで調べたところHVをかけない時のみnoisyなpixelが悪さをしている

Threshold scan (HV on)

Threshold scan (HV off)

noise scan (HV off)

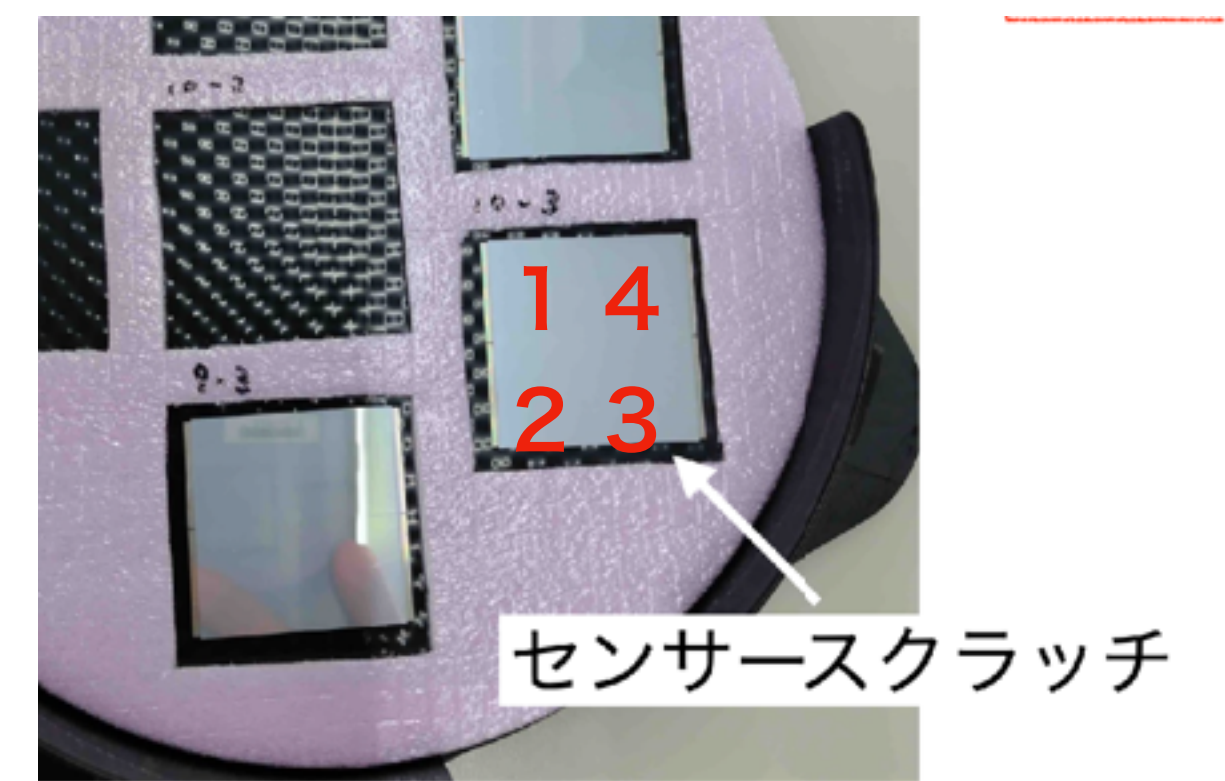
従来の指示

- 20UPGM22601022 にてe-fuse error
→ITkProductionDataBaseのconfigが間違っている!?
- 以前chip3の位置にあると考えていた scratch markはchip1の場所にあるとして configが定義されていた
- 今後はscratch markがchip1の場所に来るようにAssembly(20UPG2206025以降)

ASICの貼り付け番号指定
が180度回転していた!

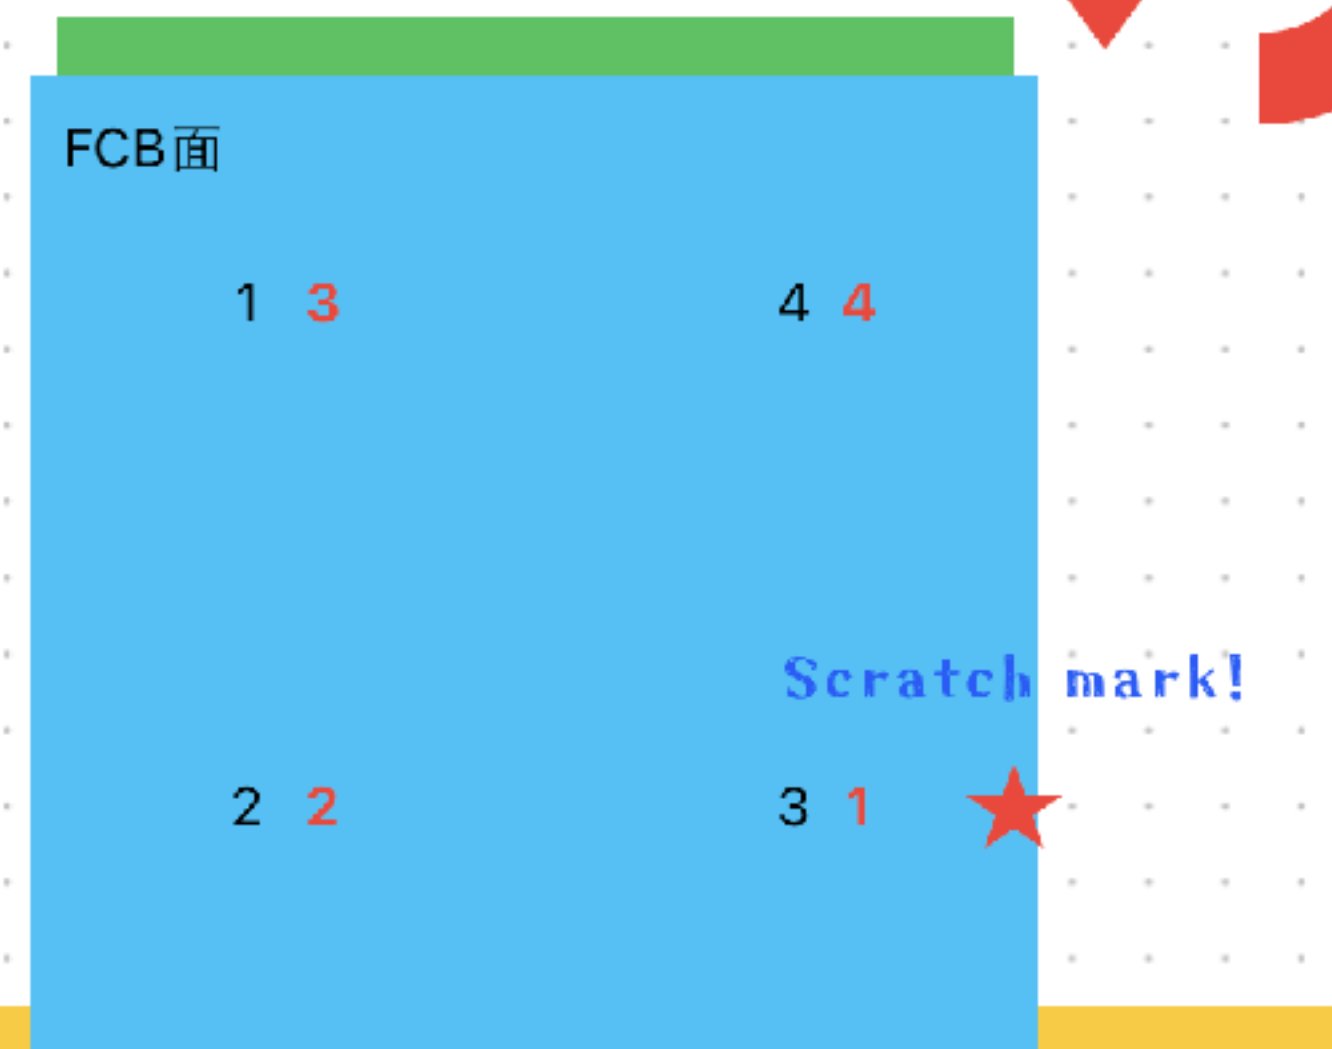
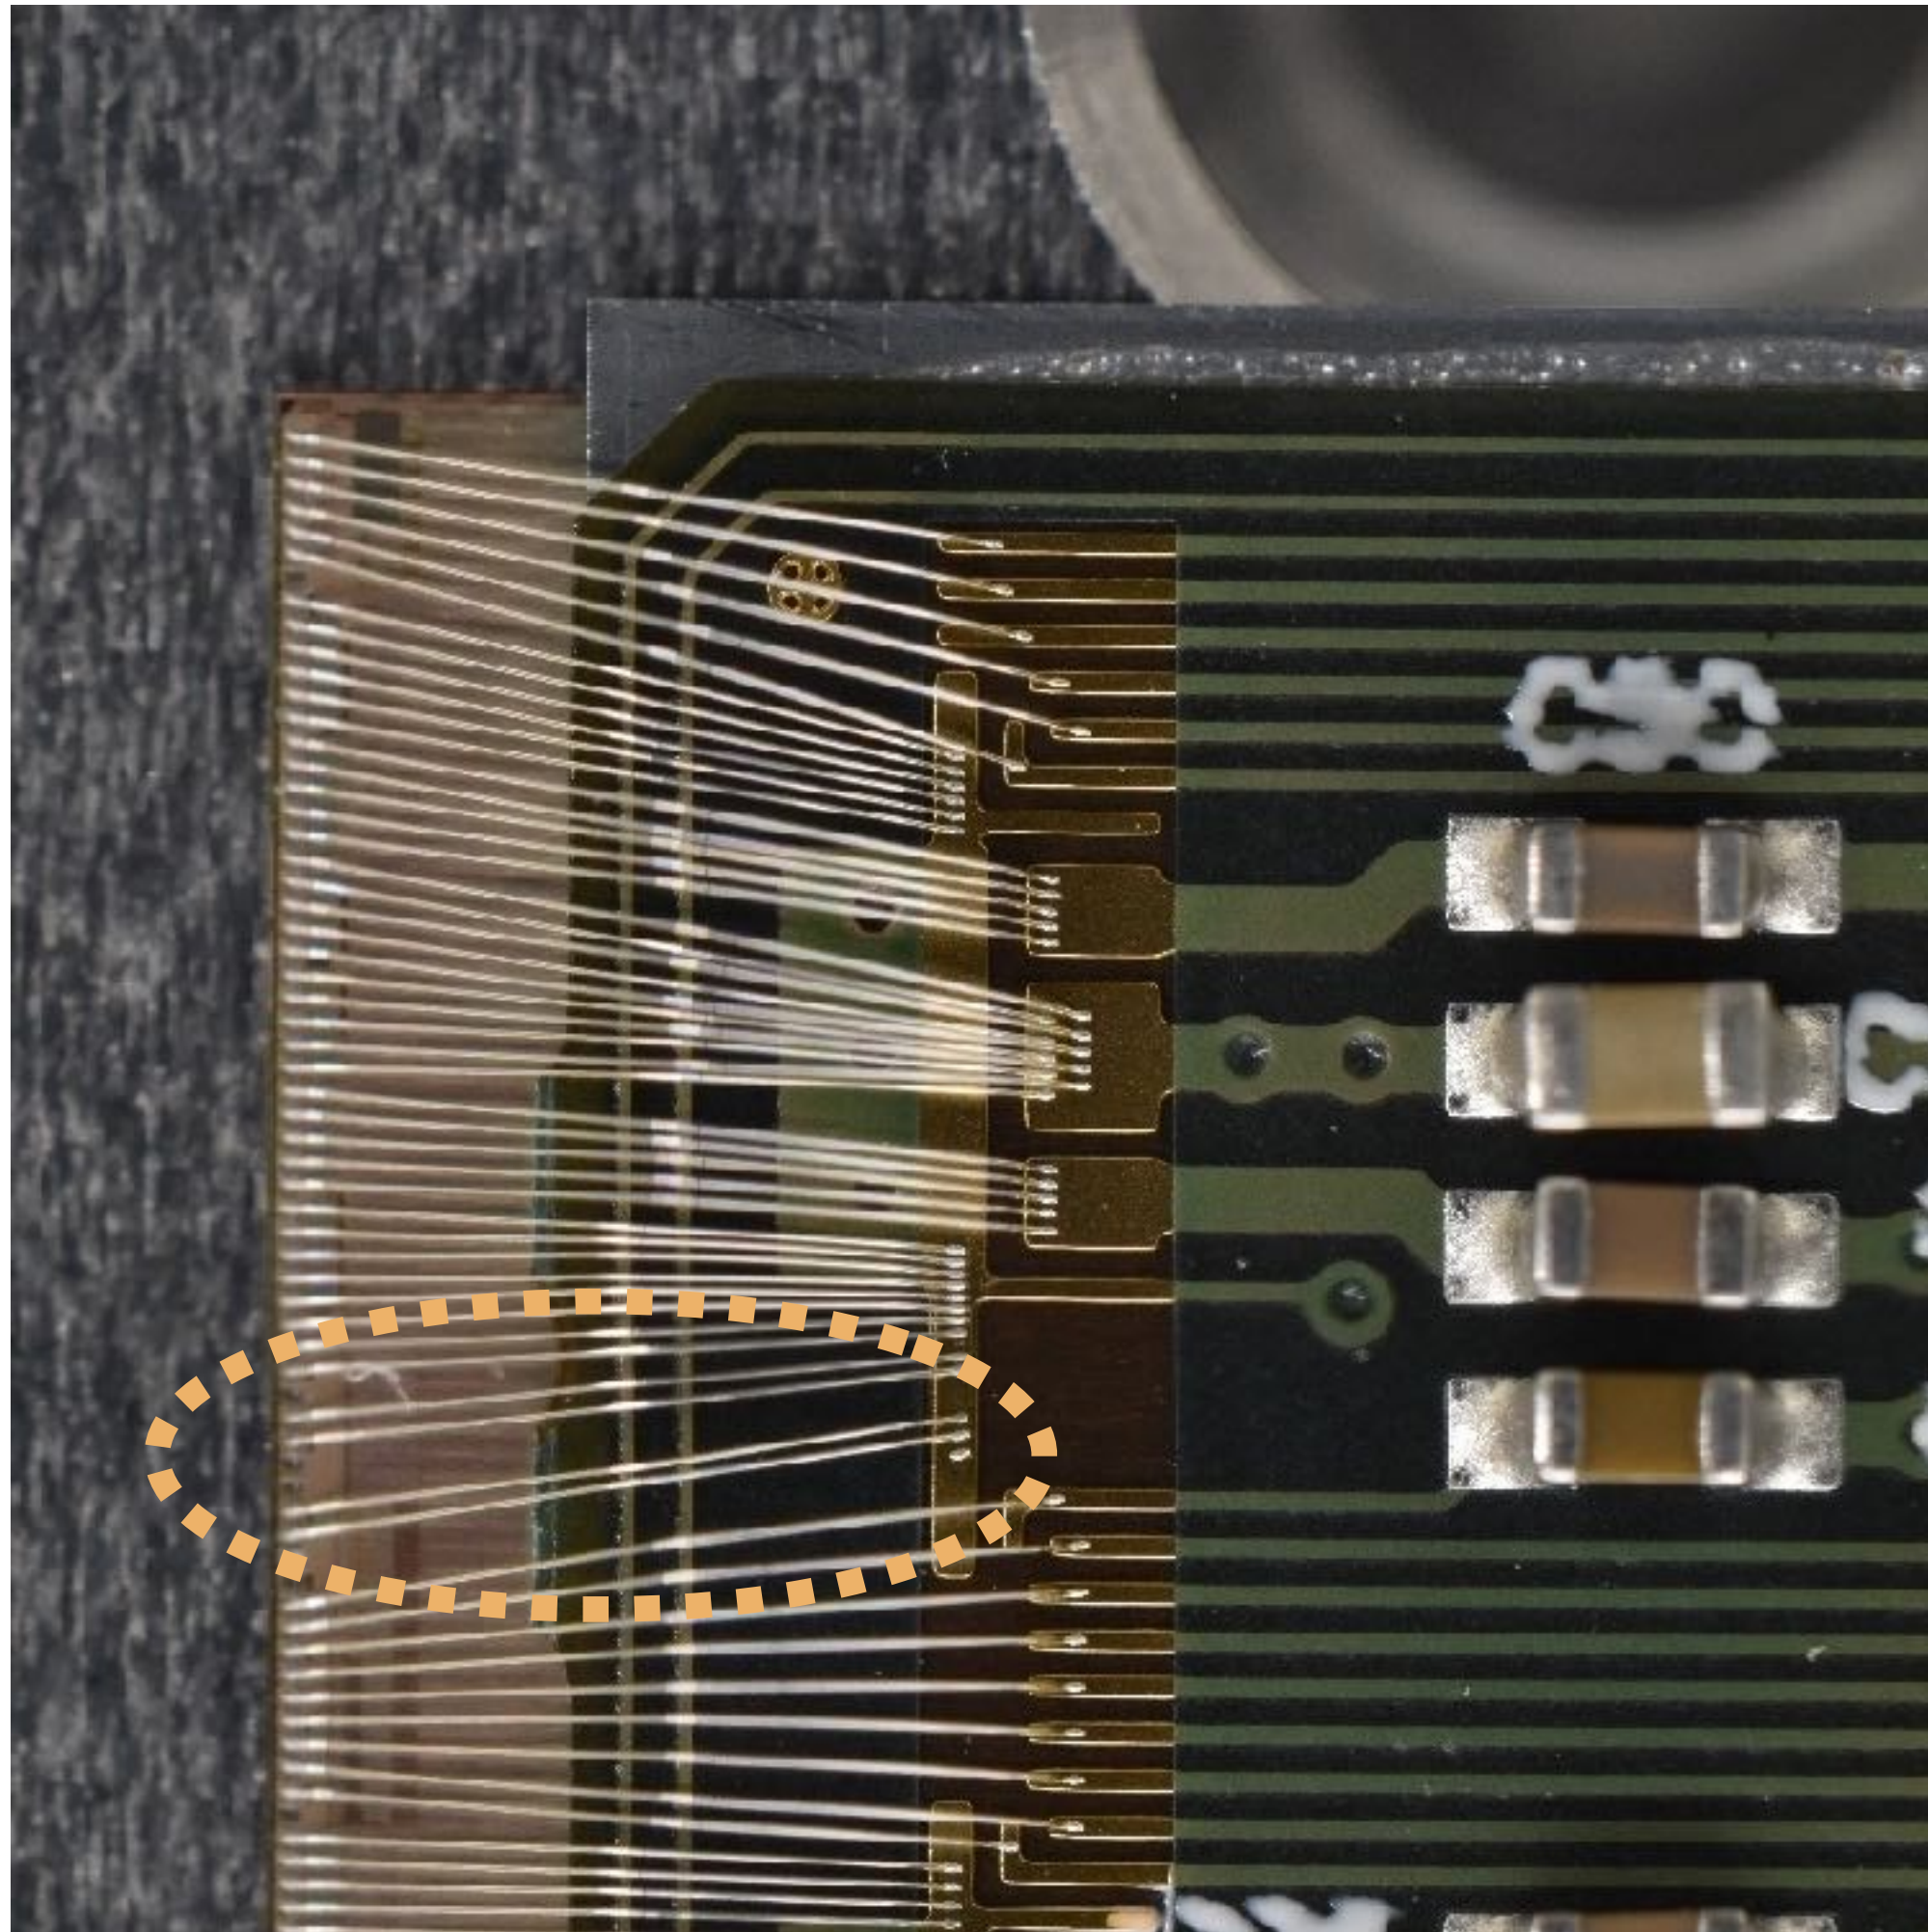
Scratch markがchip1のところ
に来るのが正解!

scratch mark miss

- chip IDの修正に伴い、Iref_trimも修正
- 全chipで修正されていることを確認 (Visual Inspection)

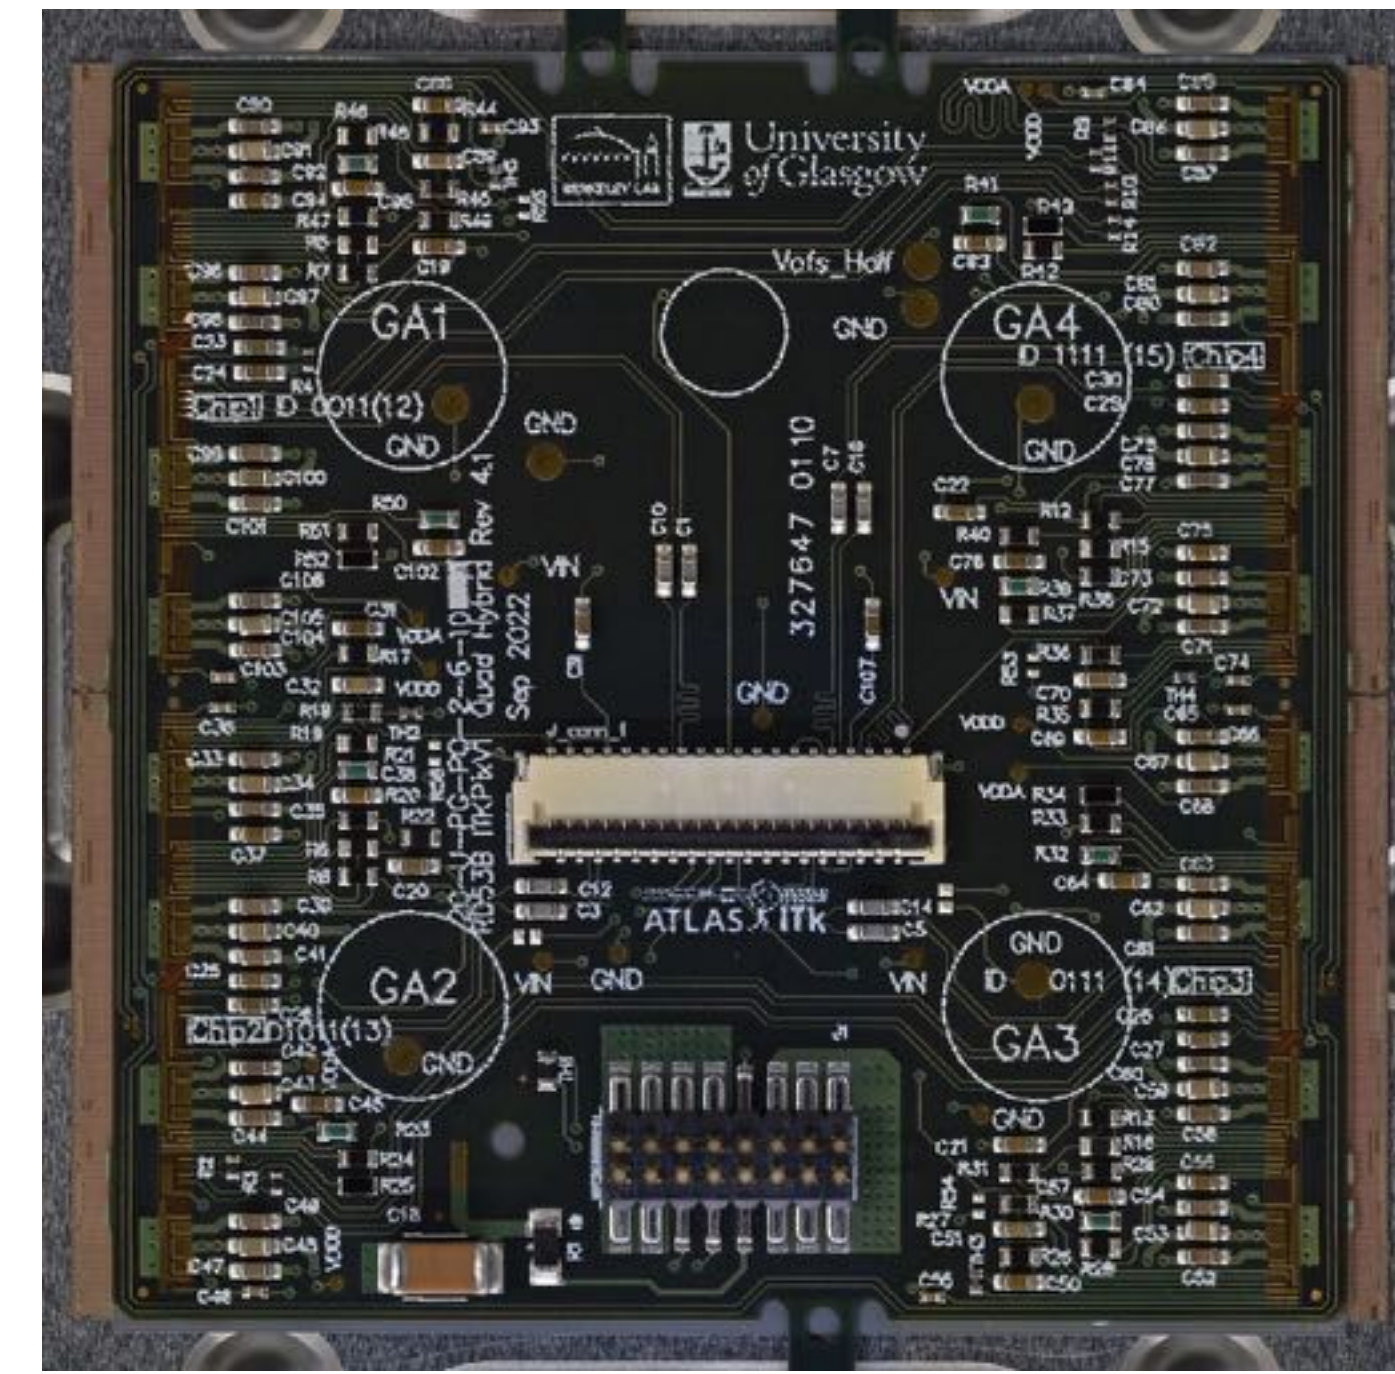
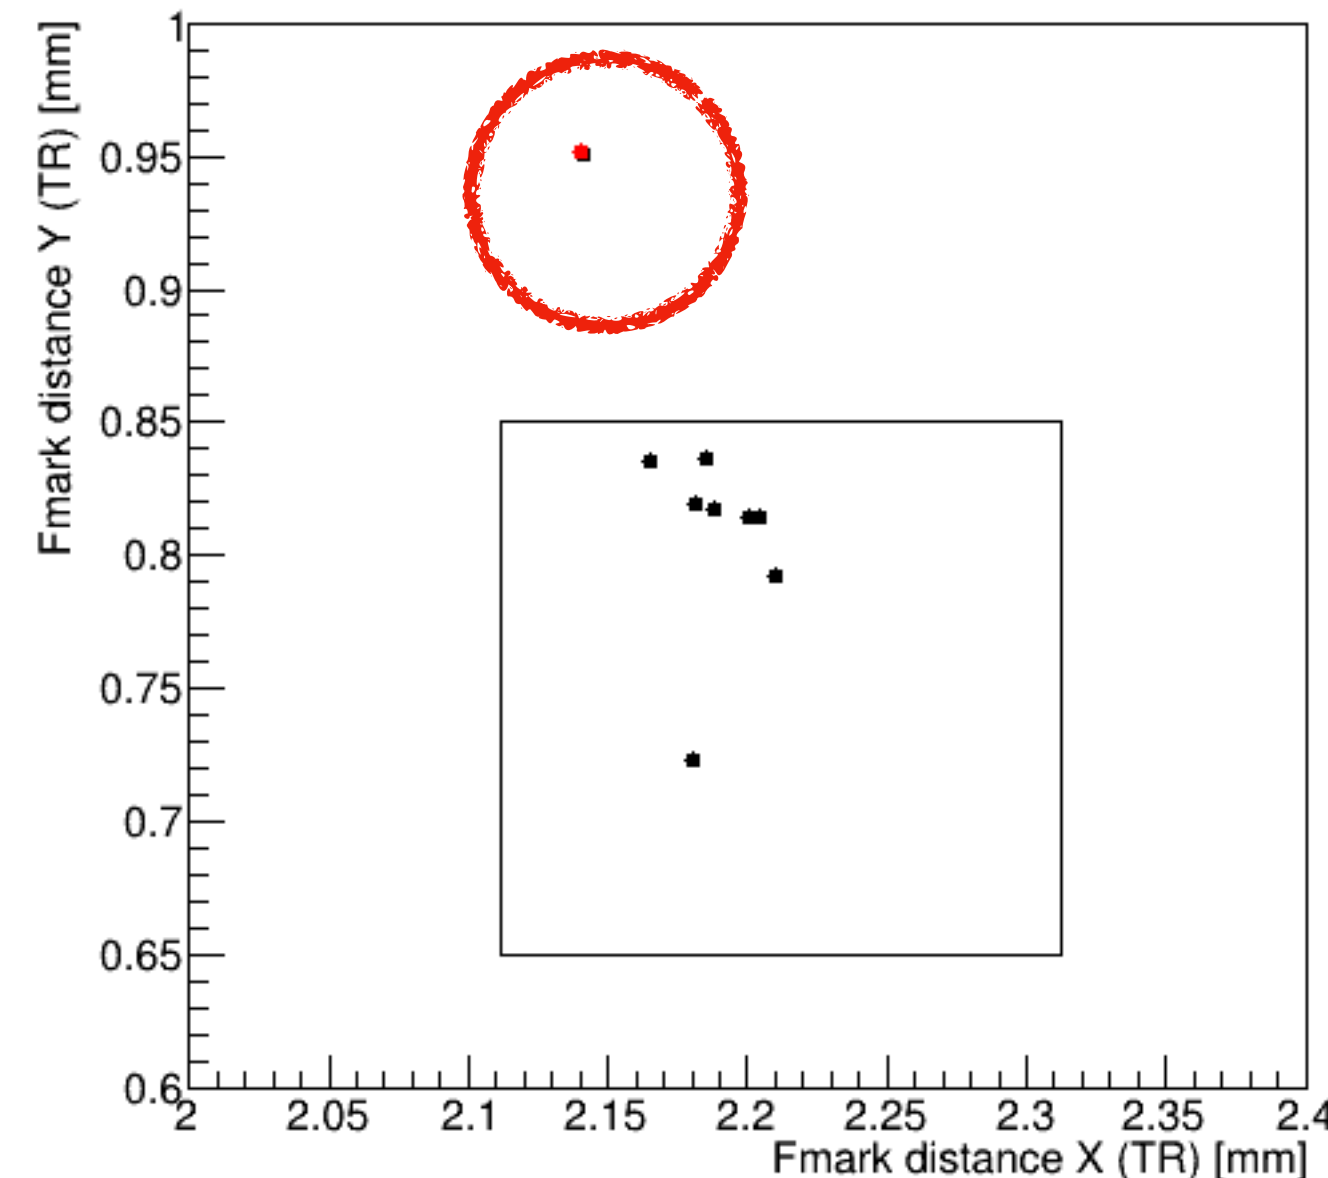
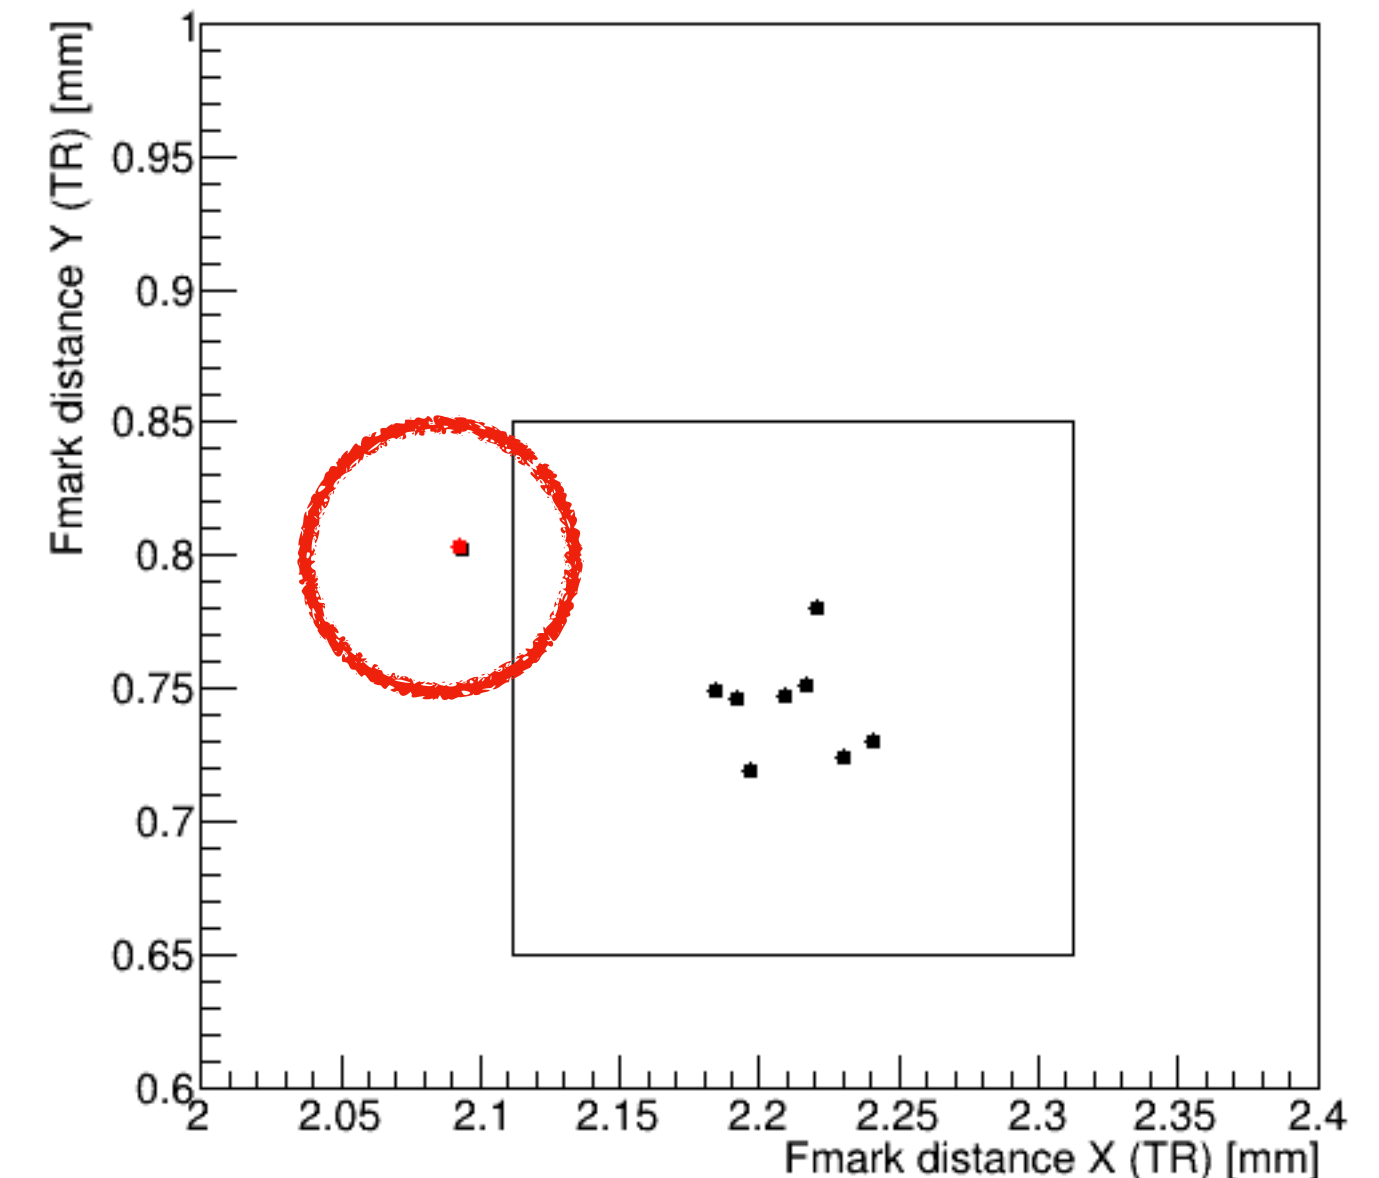
- 木曜にAssembleした20UPGM22601026のPCBが回転していた!
- アセンブリの際のアライメントのずれによって発生したと考えられる。
- rotateしたmoduleのみ
ASIC,PCB間
Fiducial markの距離が
要求を満たさず
- stitched imageにgridをつけて
簡単にPCBの回転度合いを確かめられる
ようにしたい→To do
