ITk pix Production QC training

2023/06/26~30

- 6/26~30にかけてハヤシレピック館山工場にて量産作業のトレーニングとMetrology Machine GUIのデバッグなどを行った。

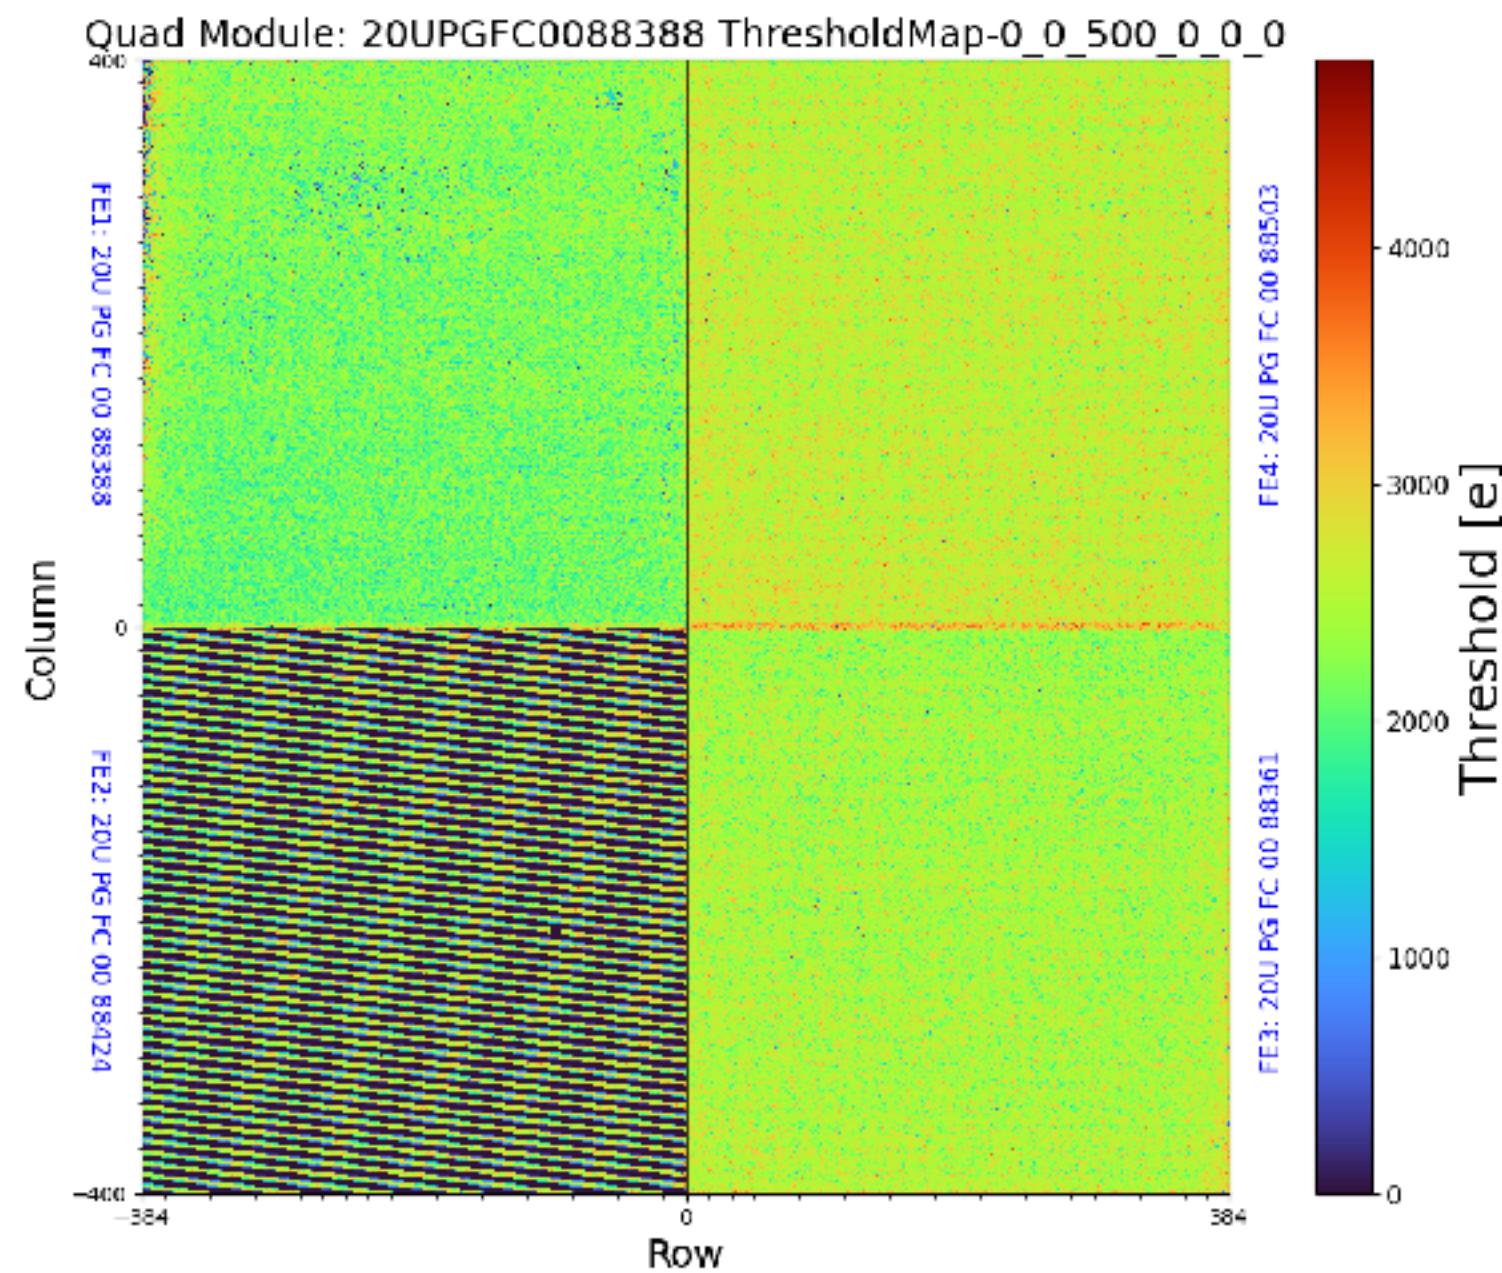
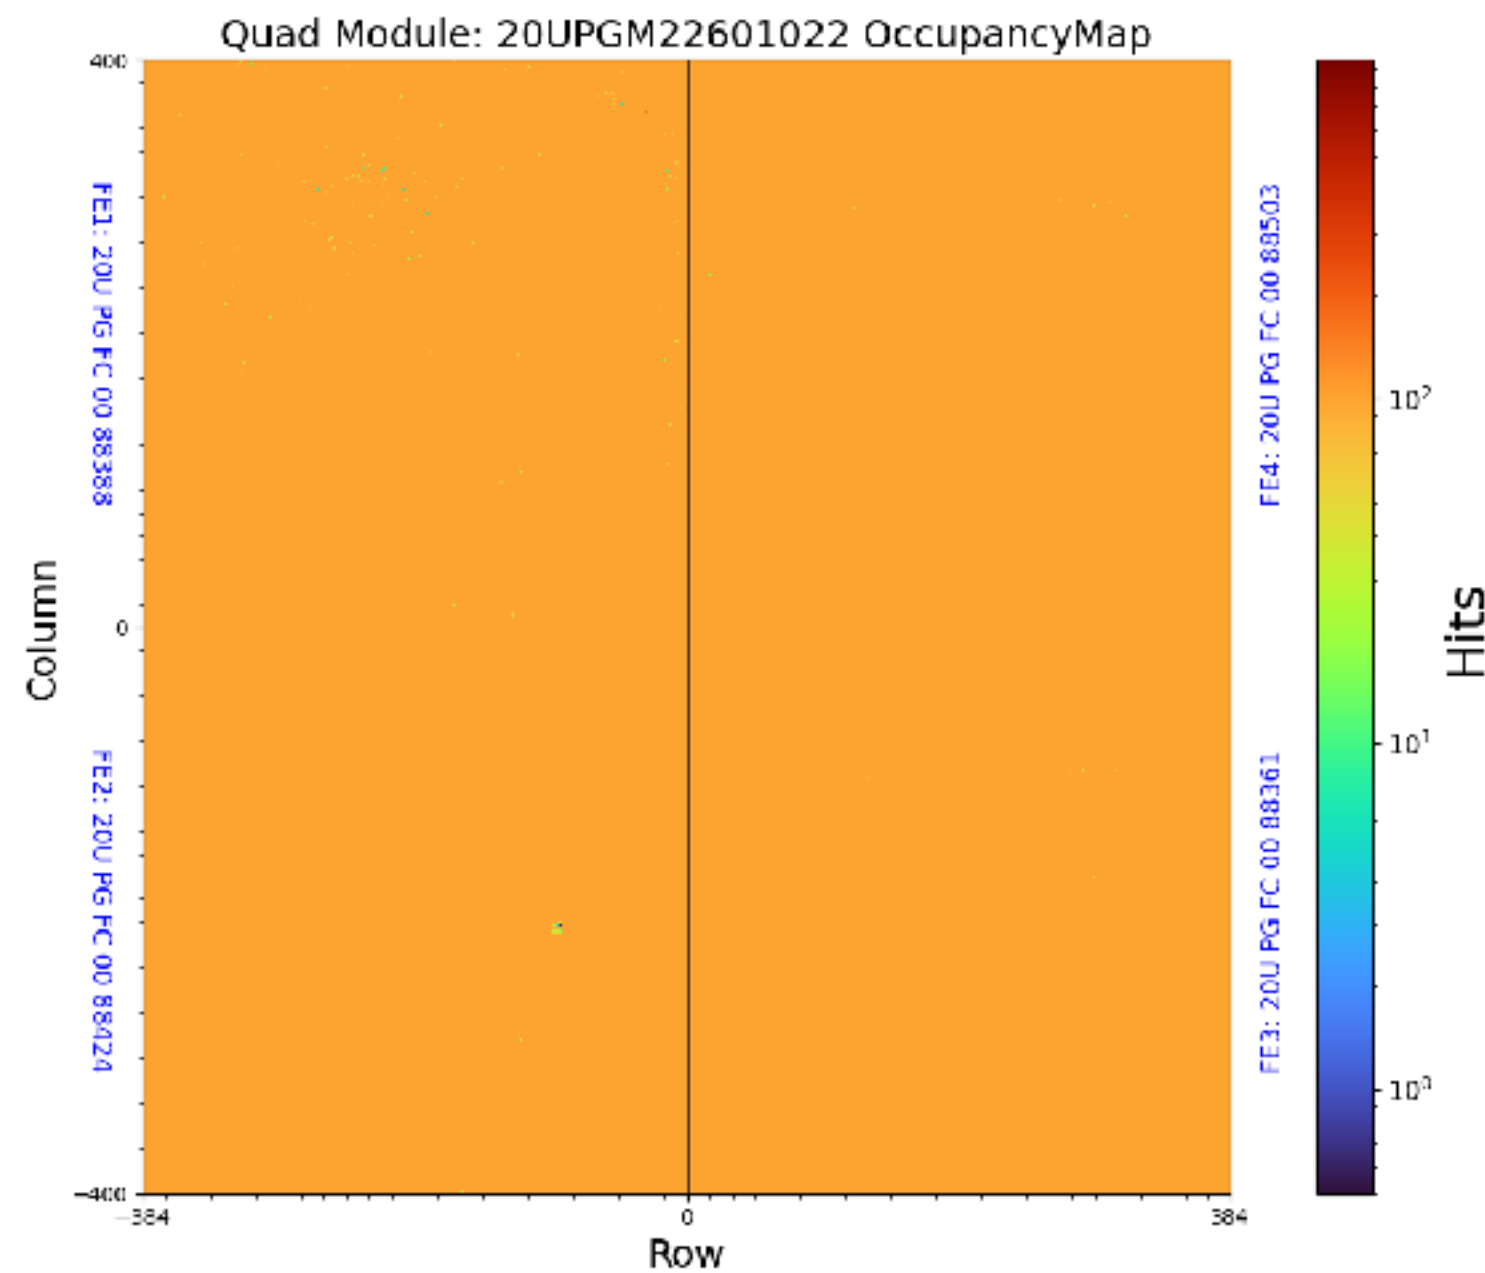
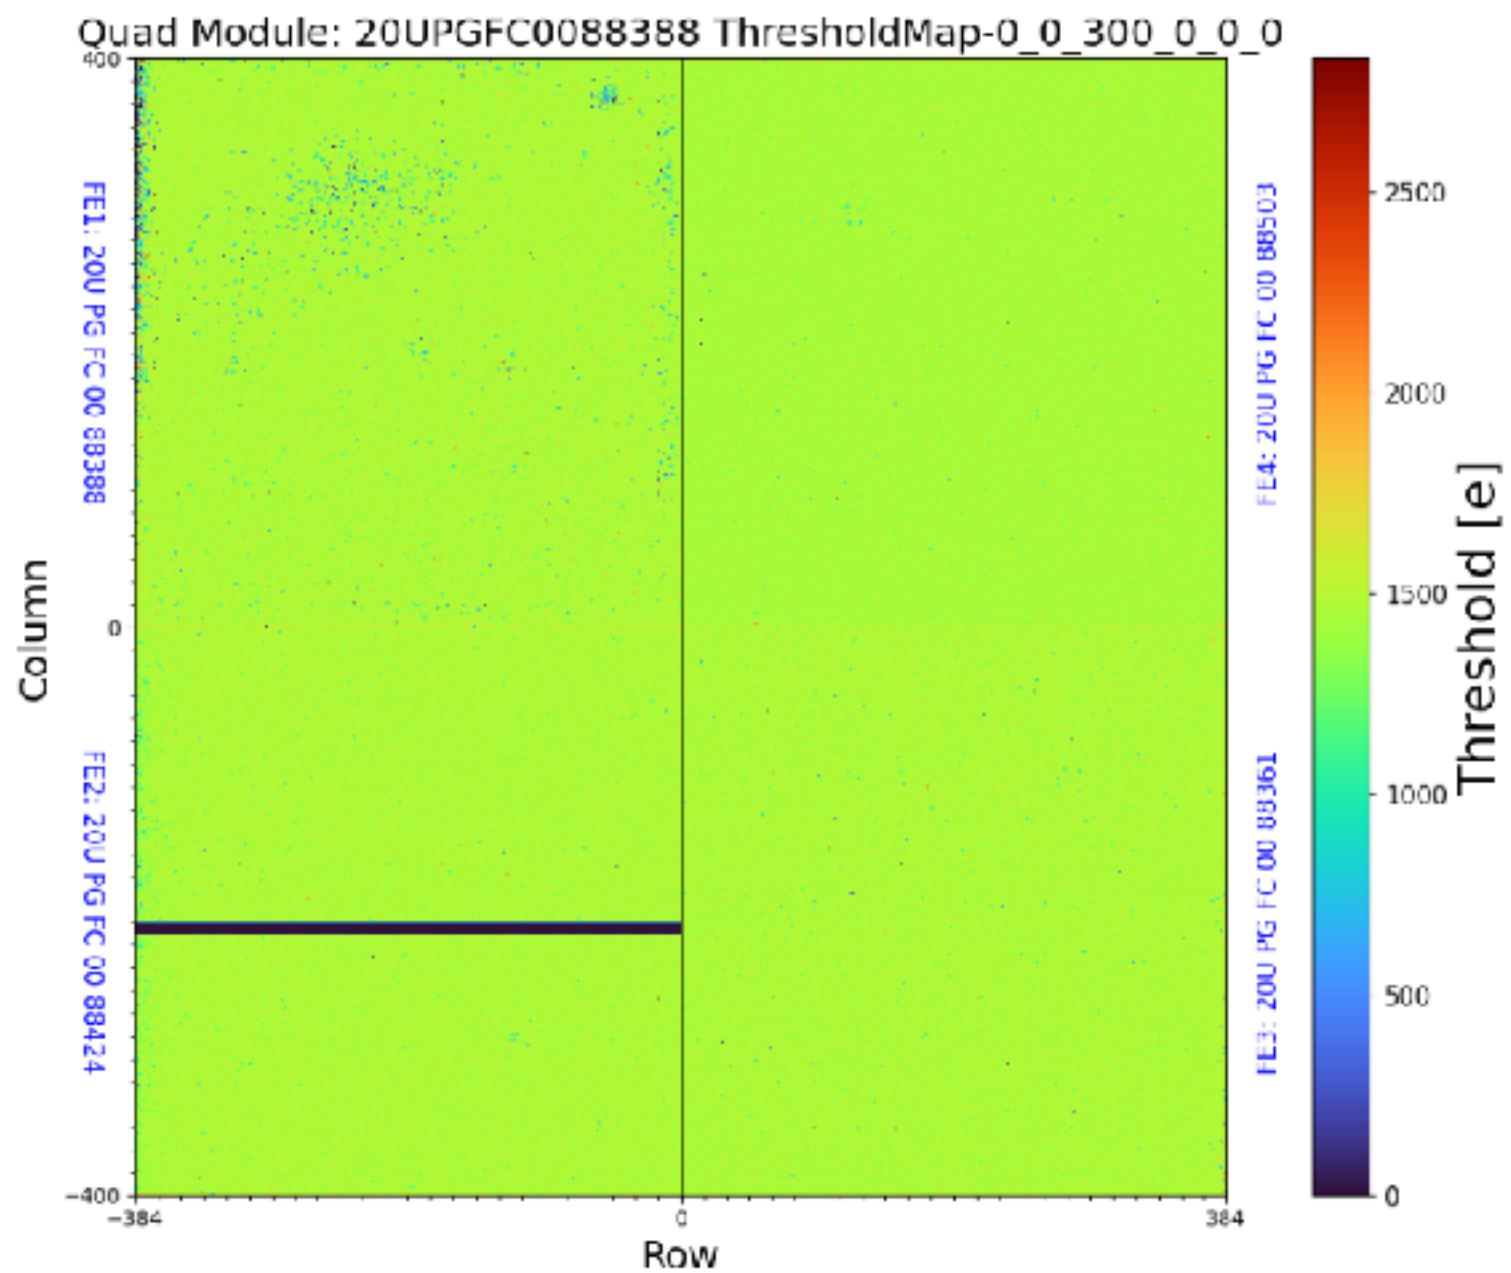
- 20UPGM2206023のchip2のthreshold scanが回らない
- Analog scanで正常にhitを返さないpixelをmask(by EncoreCol)→Threshold scanが回るように!

threshold scan Occupancy map

Analog scan Occupancy

Threshold scan Occupancy EnCoreCol Masked

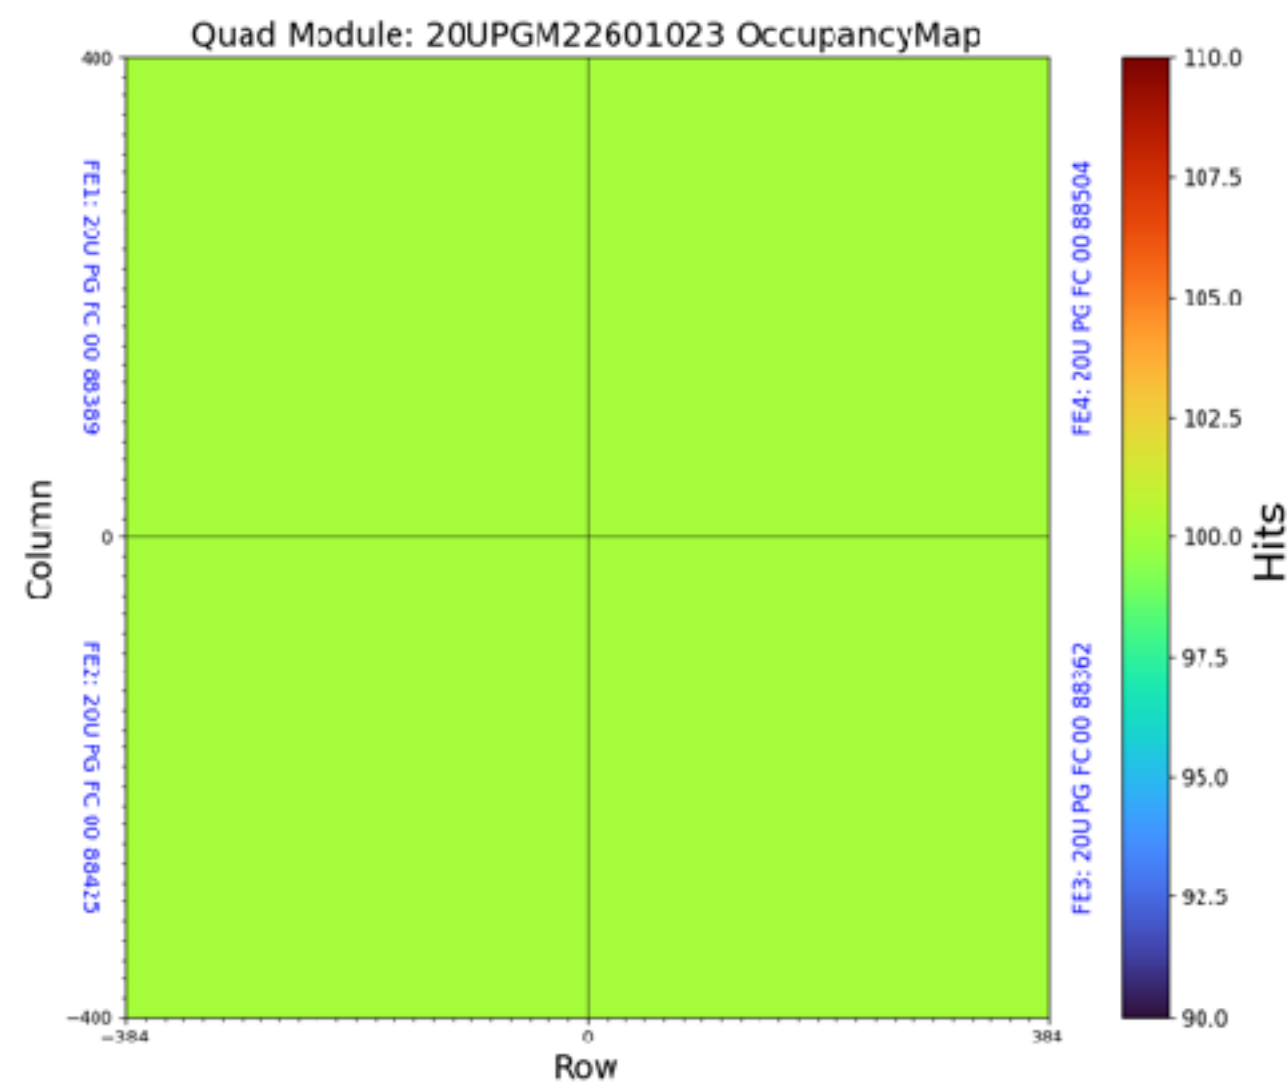
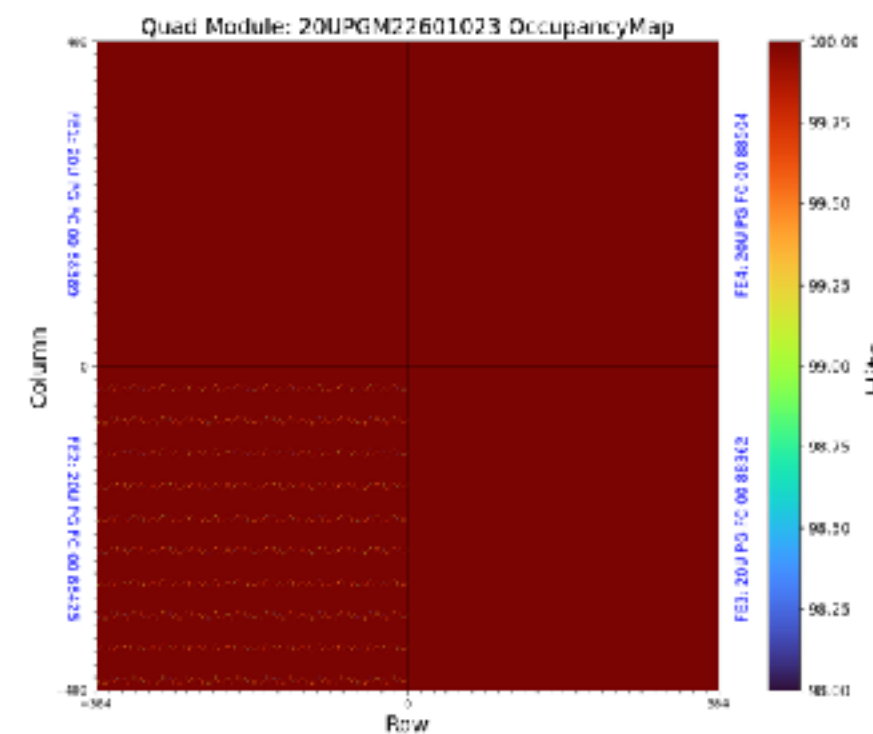
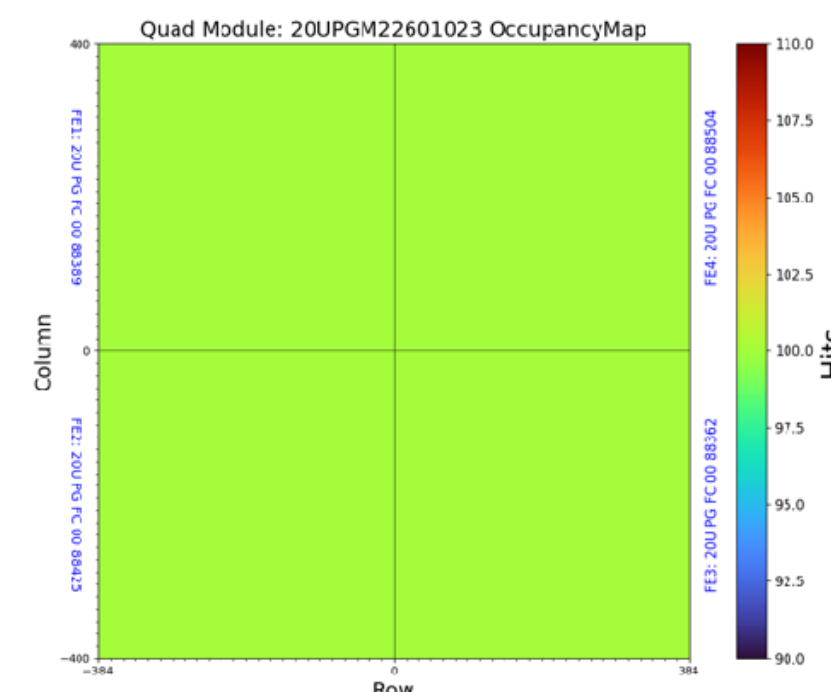
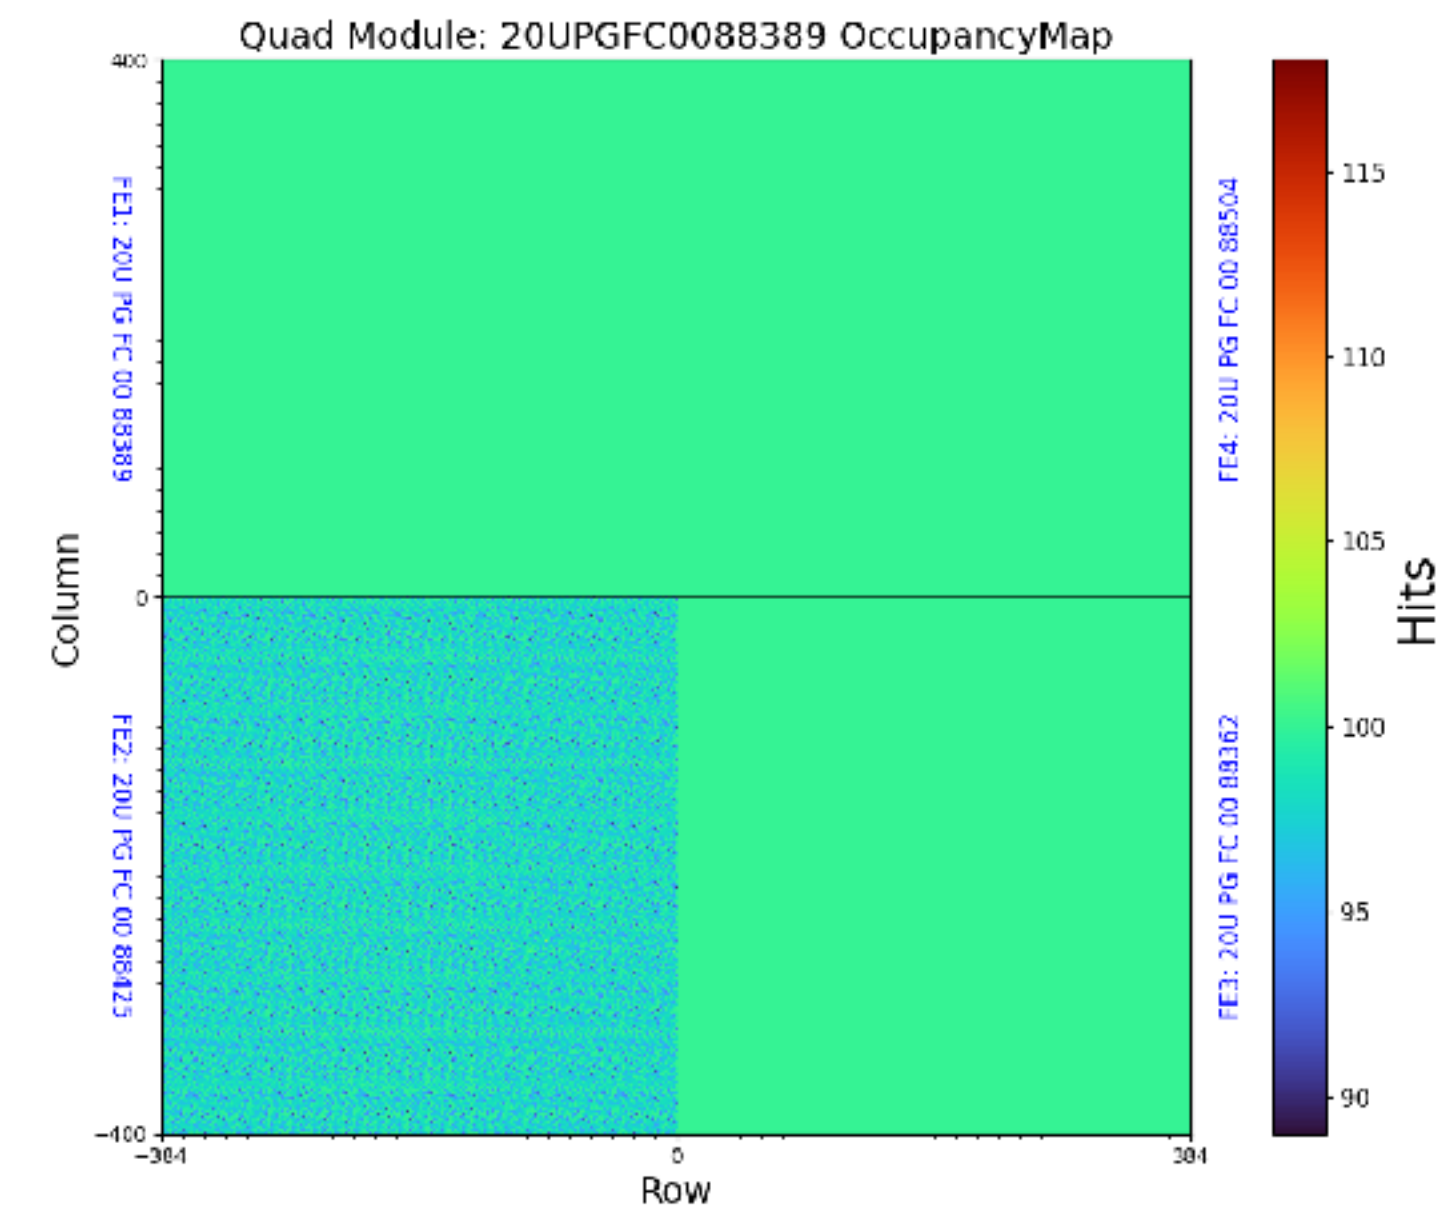
- warm (20°C) で良好なchipがcold(-15°C)でchip2にパターンが見えるようになる
- 0°Cでは2回scanを回すと良好に。再び-15°Cに下げるとパターンが再現
- LVDS signalの強度の問題？
cml biasを変えてみる
- 25のwarm digital scanでも同様のpattern

warm 20°C digital scan

0°C first scan

0°C second scan

cold(-15°C) digital scan

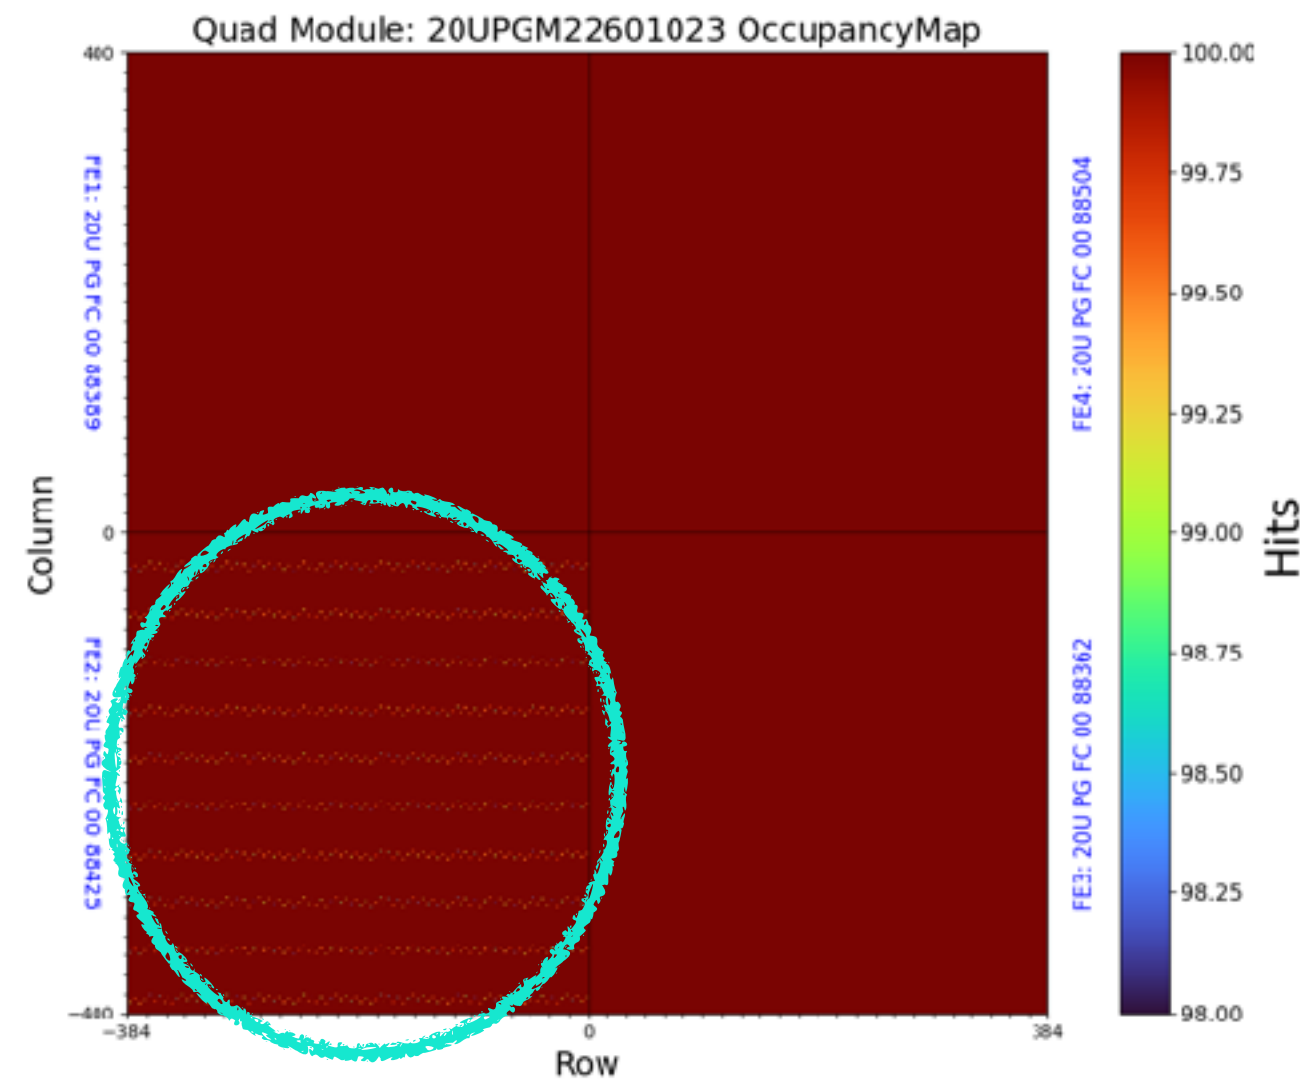
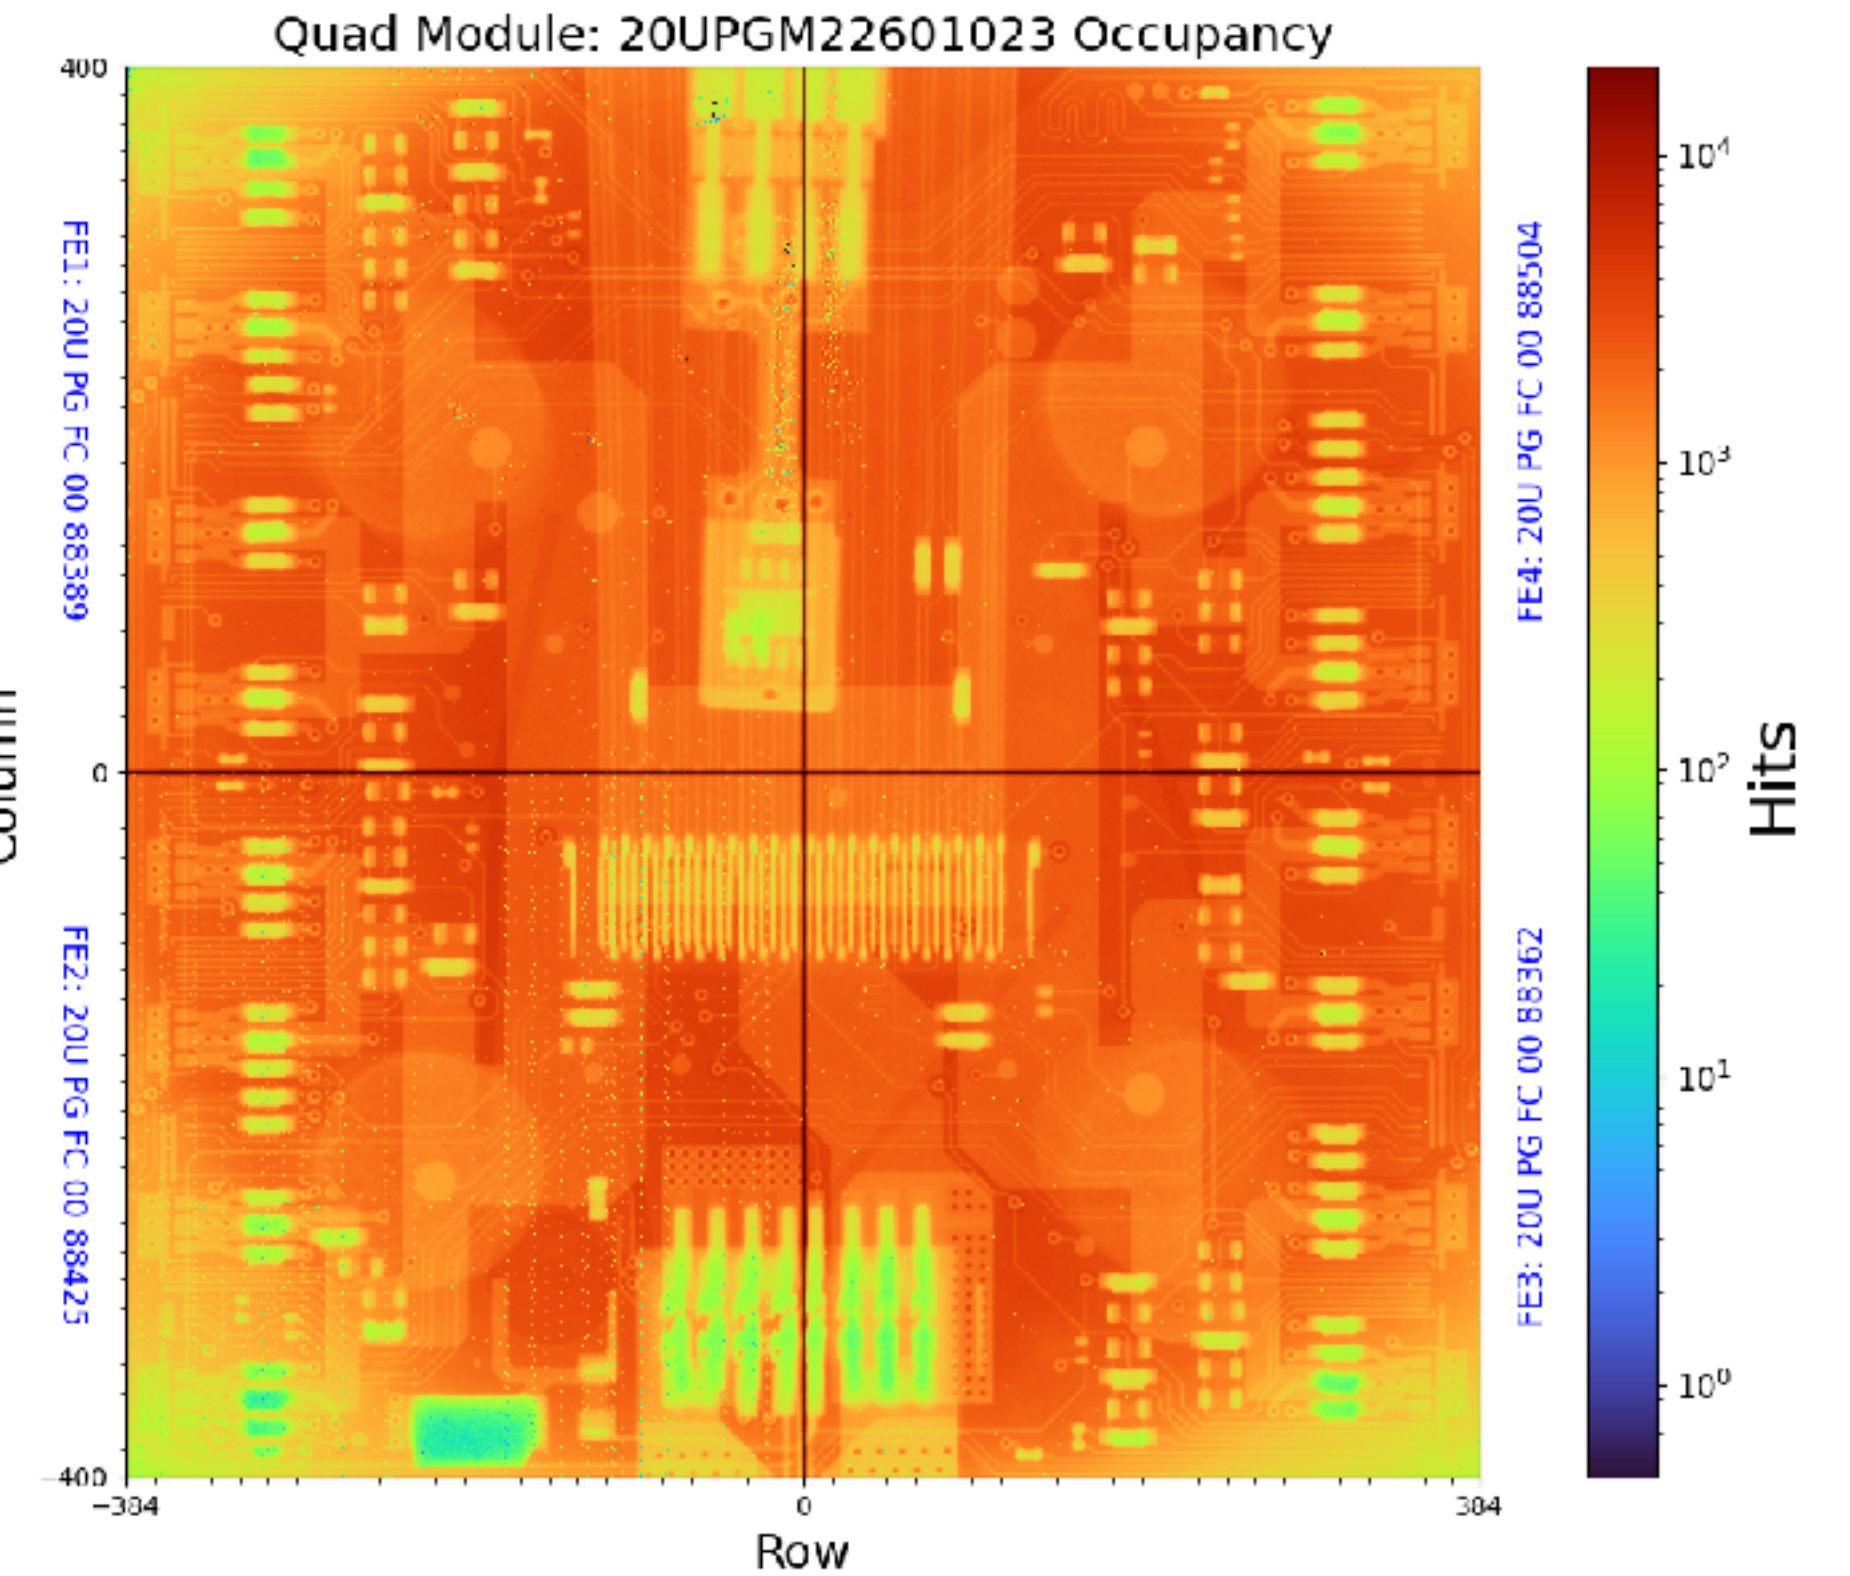
しかしAnalog scanのEnMaskでpattern

cmlbias2=100
analog scan EnMask

xray scanでも
patternが見えるが
EnMaskとは一致せず

data line
の問題?

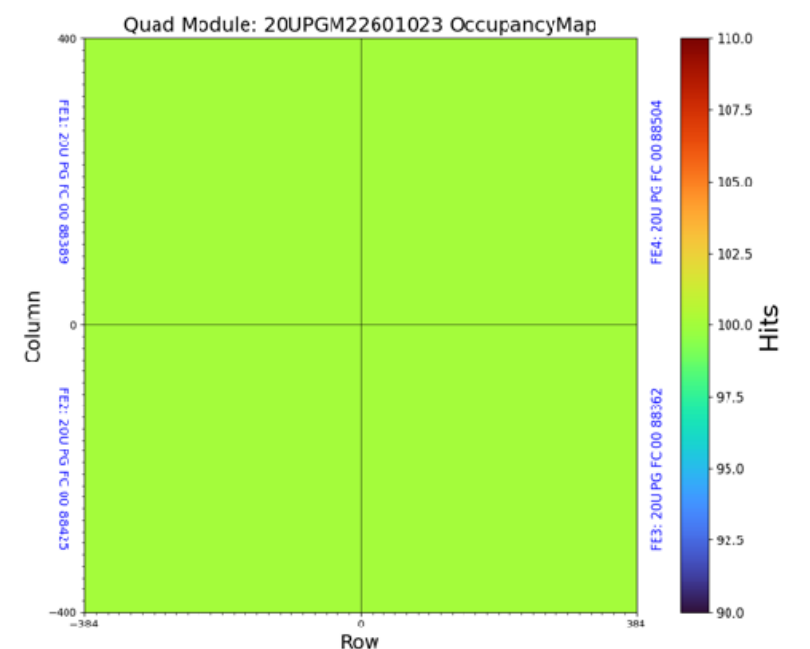
cml bias2 = 0
digital scan Occupancy
↓
change
cmlbias

cmlbias2 = 100
digital scan Occupancy

chip2のpatternが消えた!

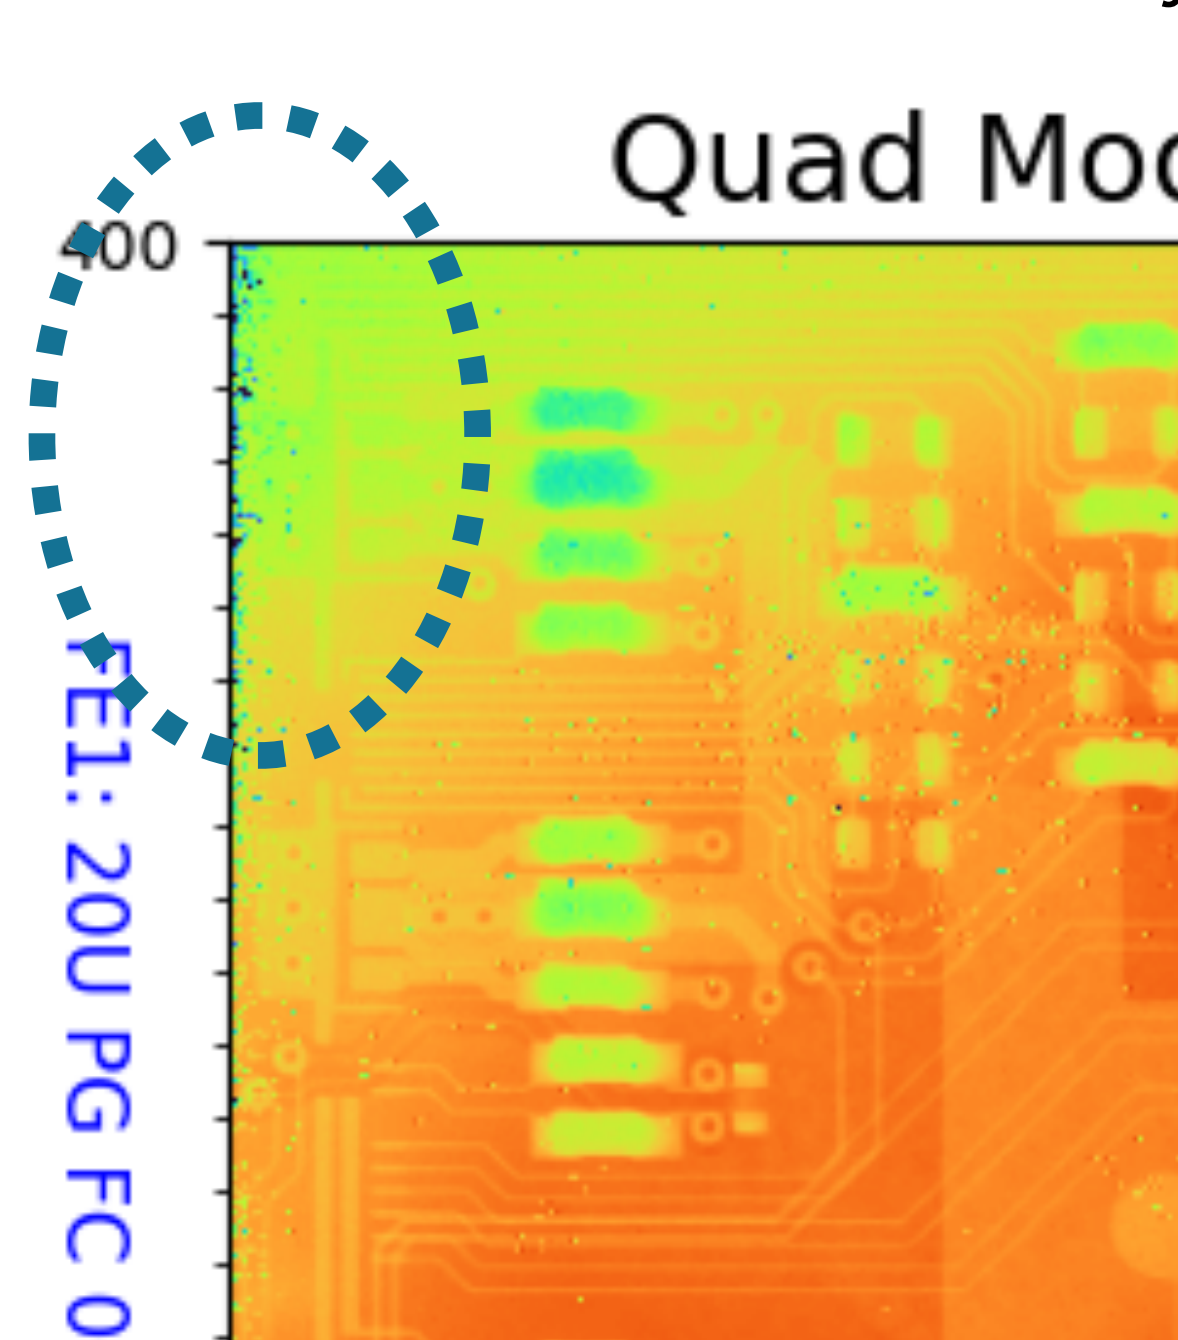
20UPGM2206022

- chip1のedge部分が剥がれのような挙動
- 今回読み出した3moduleで共通→製造過程に問題?
しかしKEKでアセンブリしたmoduleにこのような傾向は見られない
他のmoduleでははっきりとした剥がれが確認(not chip1)

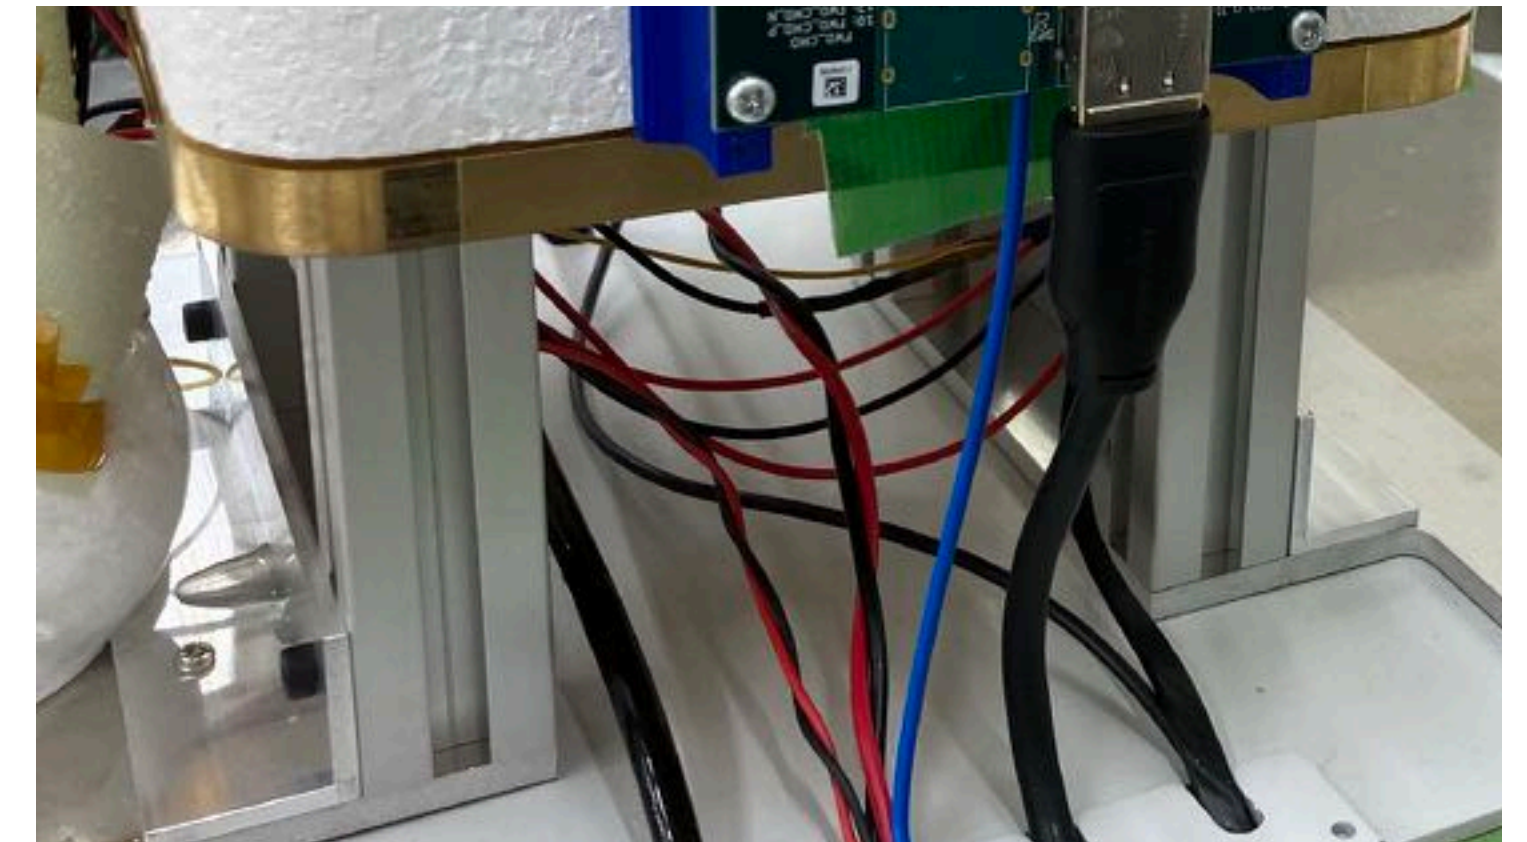
支柱部分

- x線照射装置とcooling boxのアライメントが不十分
100%あたっていない範囲がある
- cooling boxの支柱のネジの緩みが原因
設計上すぐにアクセスできない箇所にある
→改善するには治具を作り直す必要あり

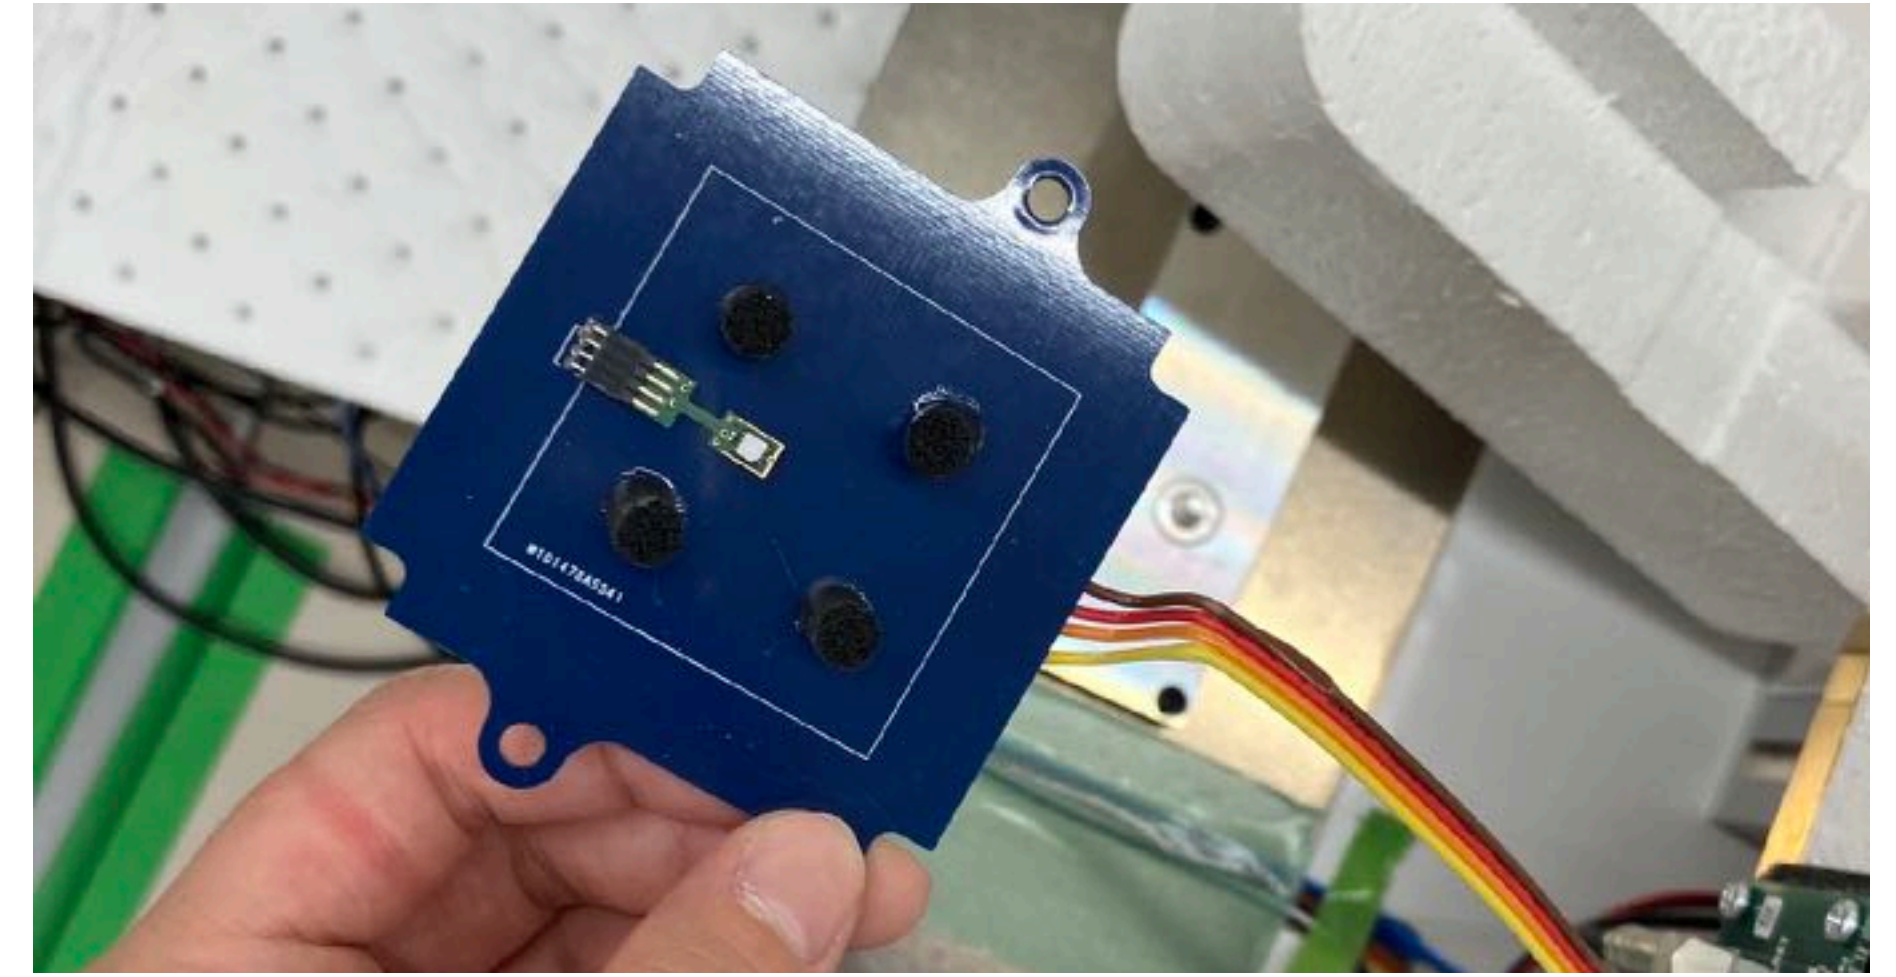
moduleの蓋

- moduleと冷却ヘッドは蓋のクッションで接触
- そのため-15°Cまで冷却できないことが多い
→冷却できない時は一旦温度を25°Cまで上げてmoduleを付け直す、30分以上のtime loss
- 生出さん曰く真空吸着すると現在のcooling boxの露点が上がるらしい…
