# ELTOS, a brief SUMMARY

+ Riassunto delle prove e dello stato di fatto

# Primi tentativi: ELTOS I

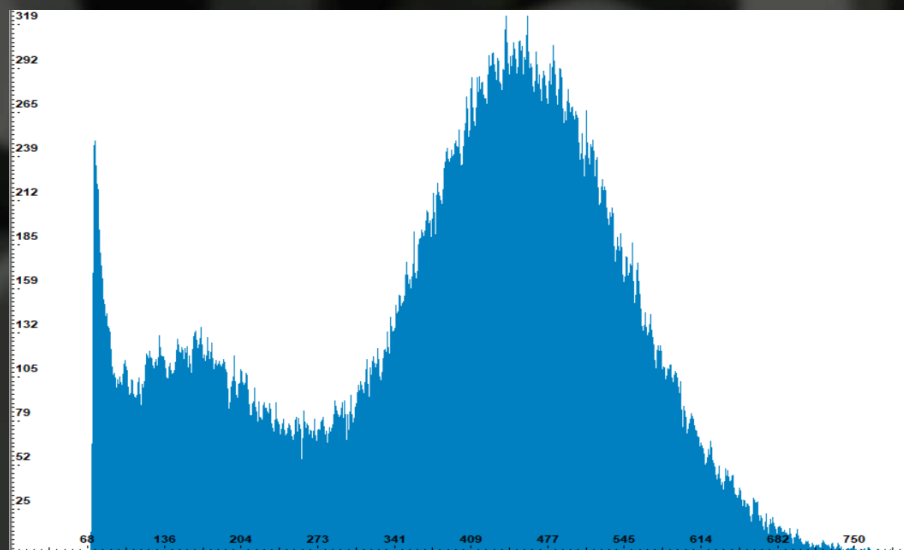
ELTOS II, stessi problemi, ma peggio → Noise eccessivo

+1 Noise eccessivo ad alta tensione e scariche

+2 Toccando la parete esterna si provoca un aumento del rumore

+3 Guadagno disomogeneo → mascherando alcuni lati miglioravano gli spettri e c'erano meno scariche

Spettro preso, con una maschera con foro centrale

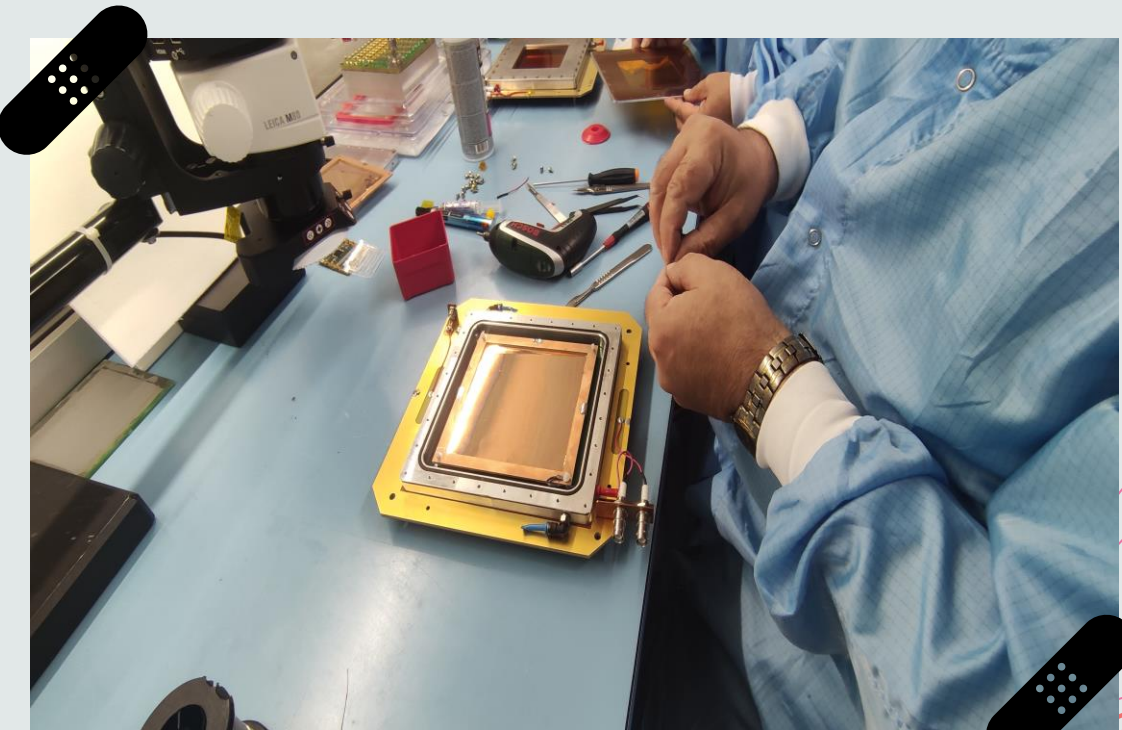
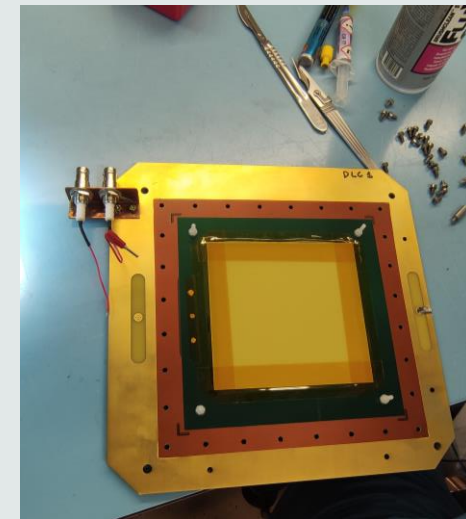
+ Le camere sono state aperte, soffiate, e rimontate osservando eventuali primi problemi

+ C'è stata l'ipotesi che una vite generasse dei falsi contatti...

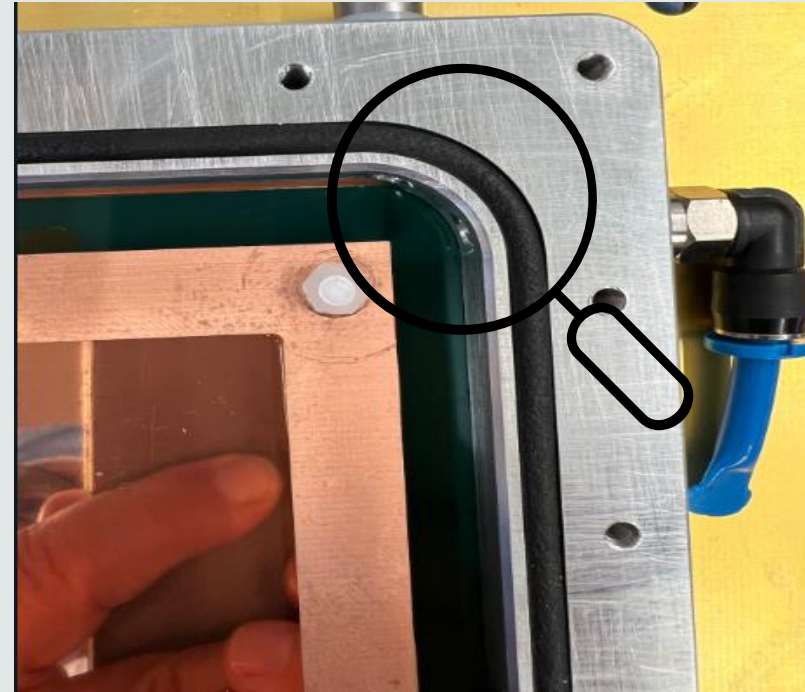
+ La vite probabilmente aumentava il contatto tra mesh e .... esterno

- + La mesh entrava in contatto con il frame esterno e questo provocava le alterazioni al contatto, e forse possibili effetti sul noise.
- + È stata ritagliata meglio rispetto all'area di alloggiamento della mesh e ricoperta con kapton
- + → area di alloggiamento e copertura della stessa forma

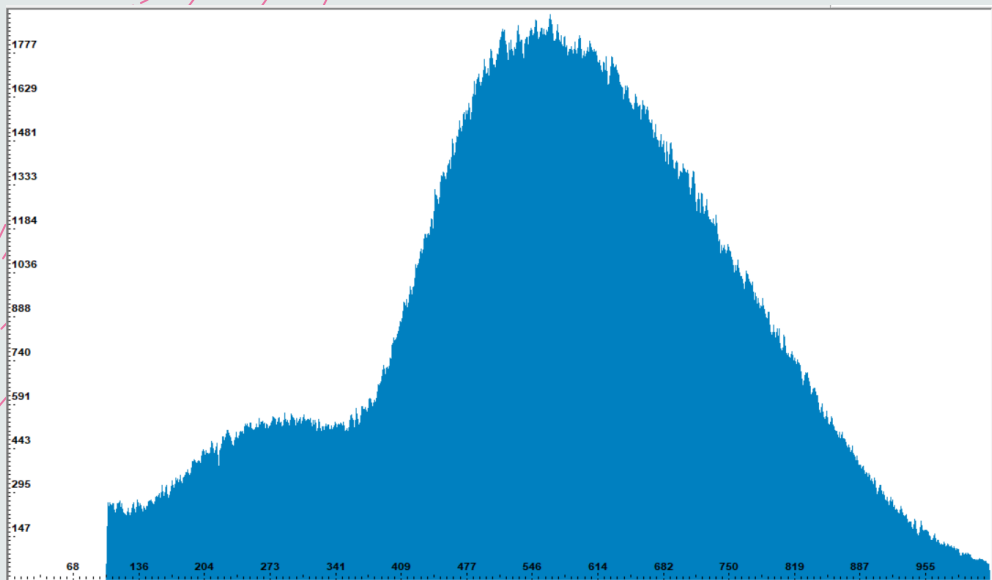
Lo spettro a tensioni intermedie (460 V) config APIC + AMPL (la sorgente era posizionata su un supporto → Spread maggiore)

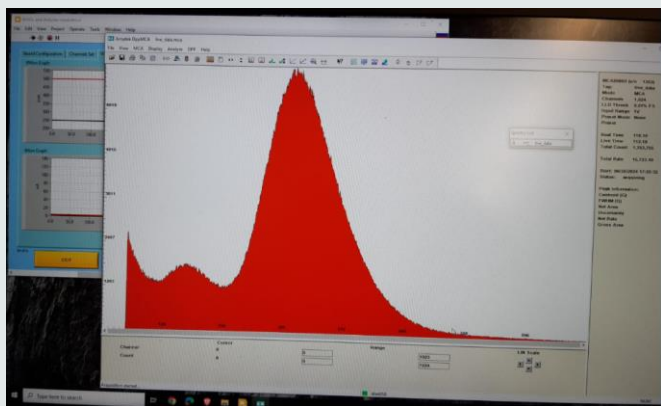
500 V (solo APIC)

Tra le foto sotto e sopra sono visibili gli effetti di una possibile non uniformità (la sorgente era posizionata diversamente)

Misure forse migliorabili dopo una pulizia

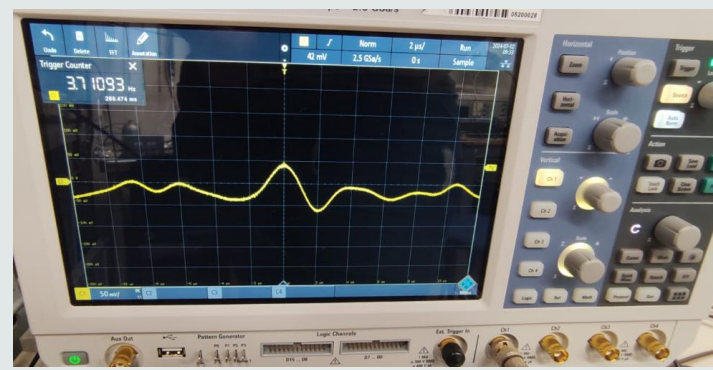
In seguito ad una pulizia interna, è stato collegato un connettore per la lettura dalle pad (solo di un "angolo")

- + Noise basso anche in tensione  $\rightarrow$  (500V)
- + Il detector ha problemi di uniformità?

- + Tuttavia presenta un buon Gain, e mantiene la tensione senza scaricare (nel punto Magico !!!)

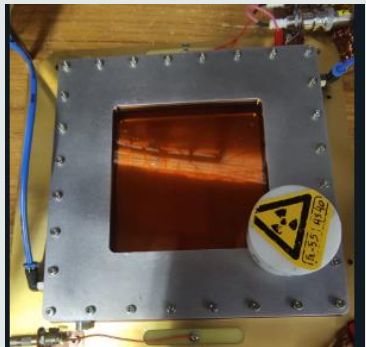
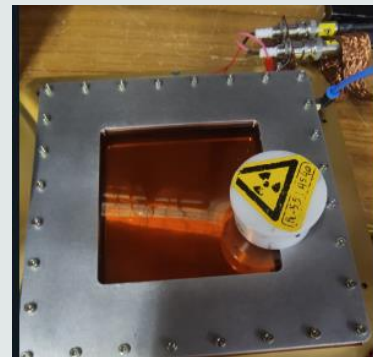
A parità di tensione (490V) osserviamo effetti di possibile pile-up
