HSE
Radiation Protection

Gestion du plomb dans le RWTCS

Christophe Celce (HSE-RP-RWM)
22 janvier 2025

EDMS 3221564

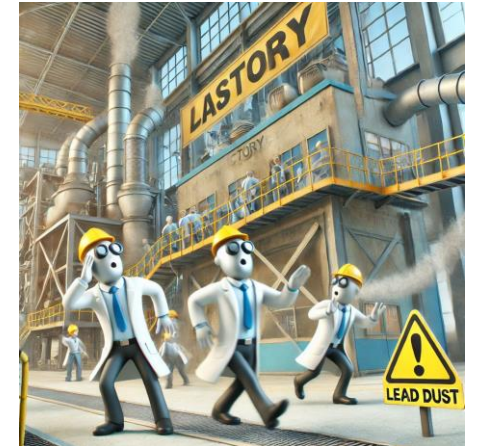
- 1^{er} retour du CIREs : Contamination du plancher d'un transconteneur.
- Valeur mesurée par le CIREs : 0.38 mg/m².
- Action : Décontamination du transconteneur et vérification de l'ensemble de nos transconteneurs CERN.

- 2^{eme} retour du CIREs : Contamination sur le dessus d'un colis contenant des câbles.
- Valeur mesurée par le laboratoire : 1.61 mg/m².
- Action : Nous avons réalisé une cartographie sur un ensemble de câble et avons trouvé des câbles avec une contamination supérieure à 1 mg/m². Suite a cette analyse nous réalisons un dépistage sur l'ensemble de nos colis contenant des câbles et application d'un fixateur si résultat positif.

- 3^{eme} retour du CIREs : Contamination sur le dessus d'un colis de déchets métalliques contenant du plomb.
- Valeur mesurée par le laboratoire : 12.6 mg/m².
- Action : Dépistage sur l'ensemble de nos colis de déchets métalliques et application d'un fixateur si résultat positif.

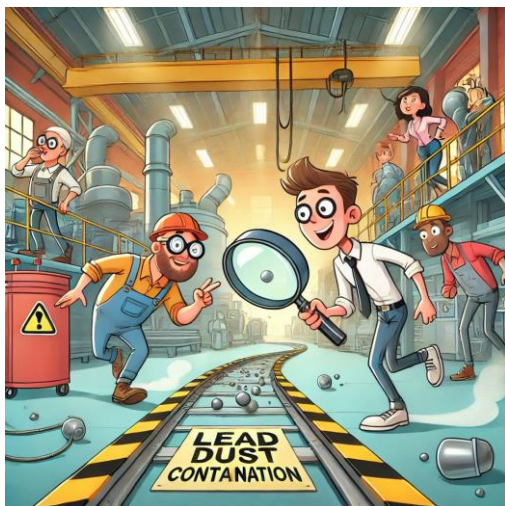
Nous avons analysé 16 colis 1.35m³ contenant des câbles à l'aide d'un XRF et de frottis plomb.

N° TREC du colis	Photos	Dépistage sur un câble avec gaine en Pb	Dépistage sur un câble ne contenant pas de Pb	Observations
TH1-207		Frottis positif	S/O	100% des câbles du plan supérieur avec gaine en Pb
TH1-318		Frottis négatif	Frottis négatif	Les gaines des câbles marrons présentent une concentration en Pb très faible (0.3%)
TH1-345		Frottis positif	Frottis négatif	4-5 câbles avec gaine en Pb (gaines jaune)

TH1-341		Frottis négatif		Aucun câble avec gaine en Pb détecté sur le plan supérieur du colis. Il s'agit de câbles de rayonnant en cuivre
TH1-333		Frottis positif	S/O	100% des câbles du plan supérieur avec gaine en Pb Il s'agit de câbles de puissance en alu
TH1-305		Frottis positif	Frottis négatif	4-5 câbles avec gaine en Pb (gaines blanches-beige)

Une contamination par le plomb de nos câbles a été constatée lorsque ceux-ci contiennent du plomb dans leur gaine.

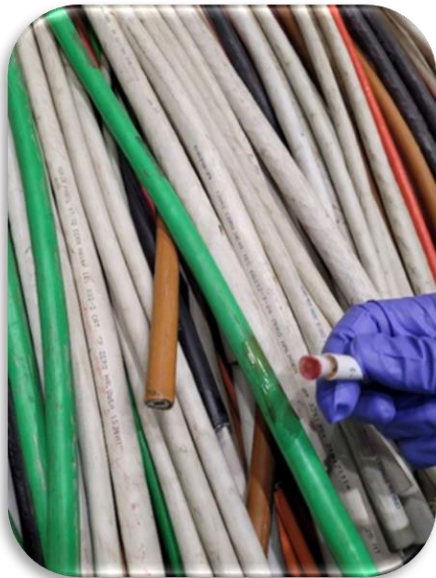
Frottis devient rose = positif

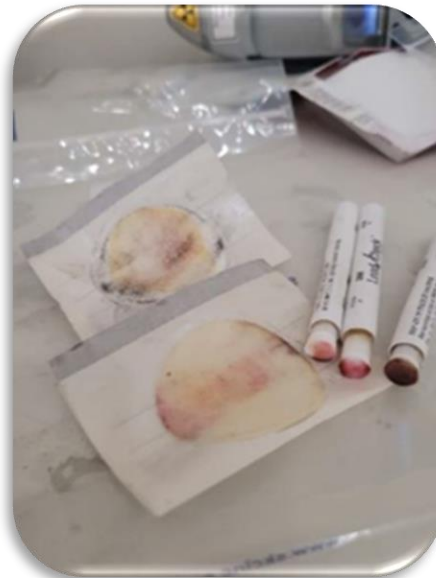
Différence entre un frottis positif et négatif

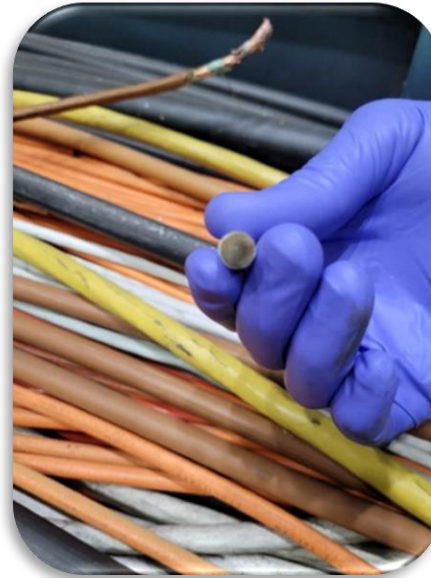
Frottis se noircit = négatif

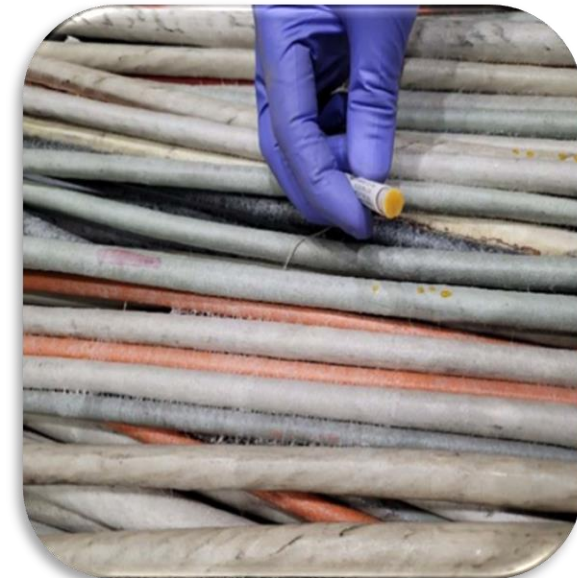
Après application du fixateur le frottis ne réagit plus
