STATUT DES LIGNES BT BTP BTM BTY

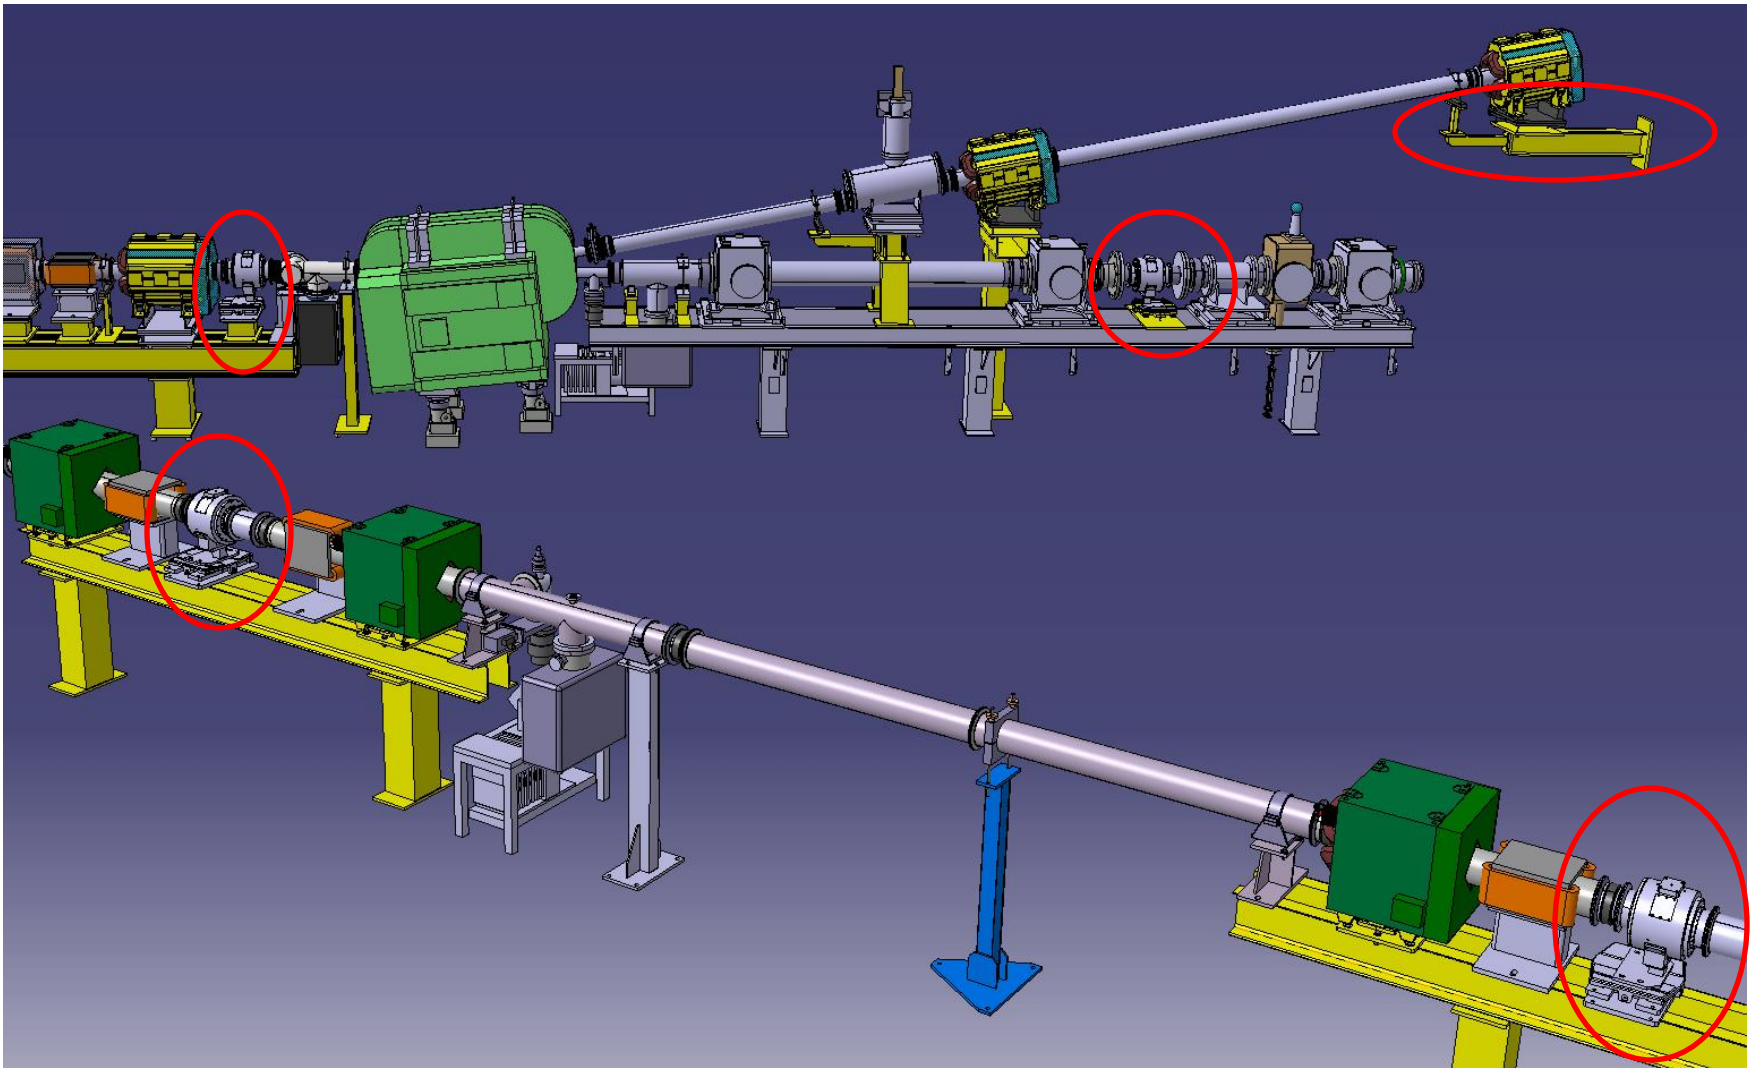
BTP.UES10, BTP.UES20, BTM.UES00, et support BTY.QFO108 mis à jour
La suite de la ligne BTY n'est pas à jour (BCT, UES)

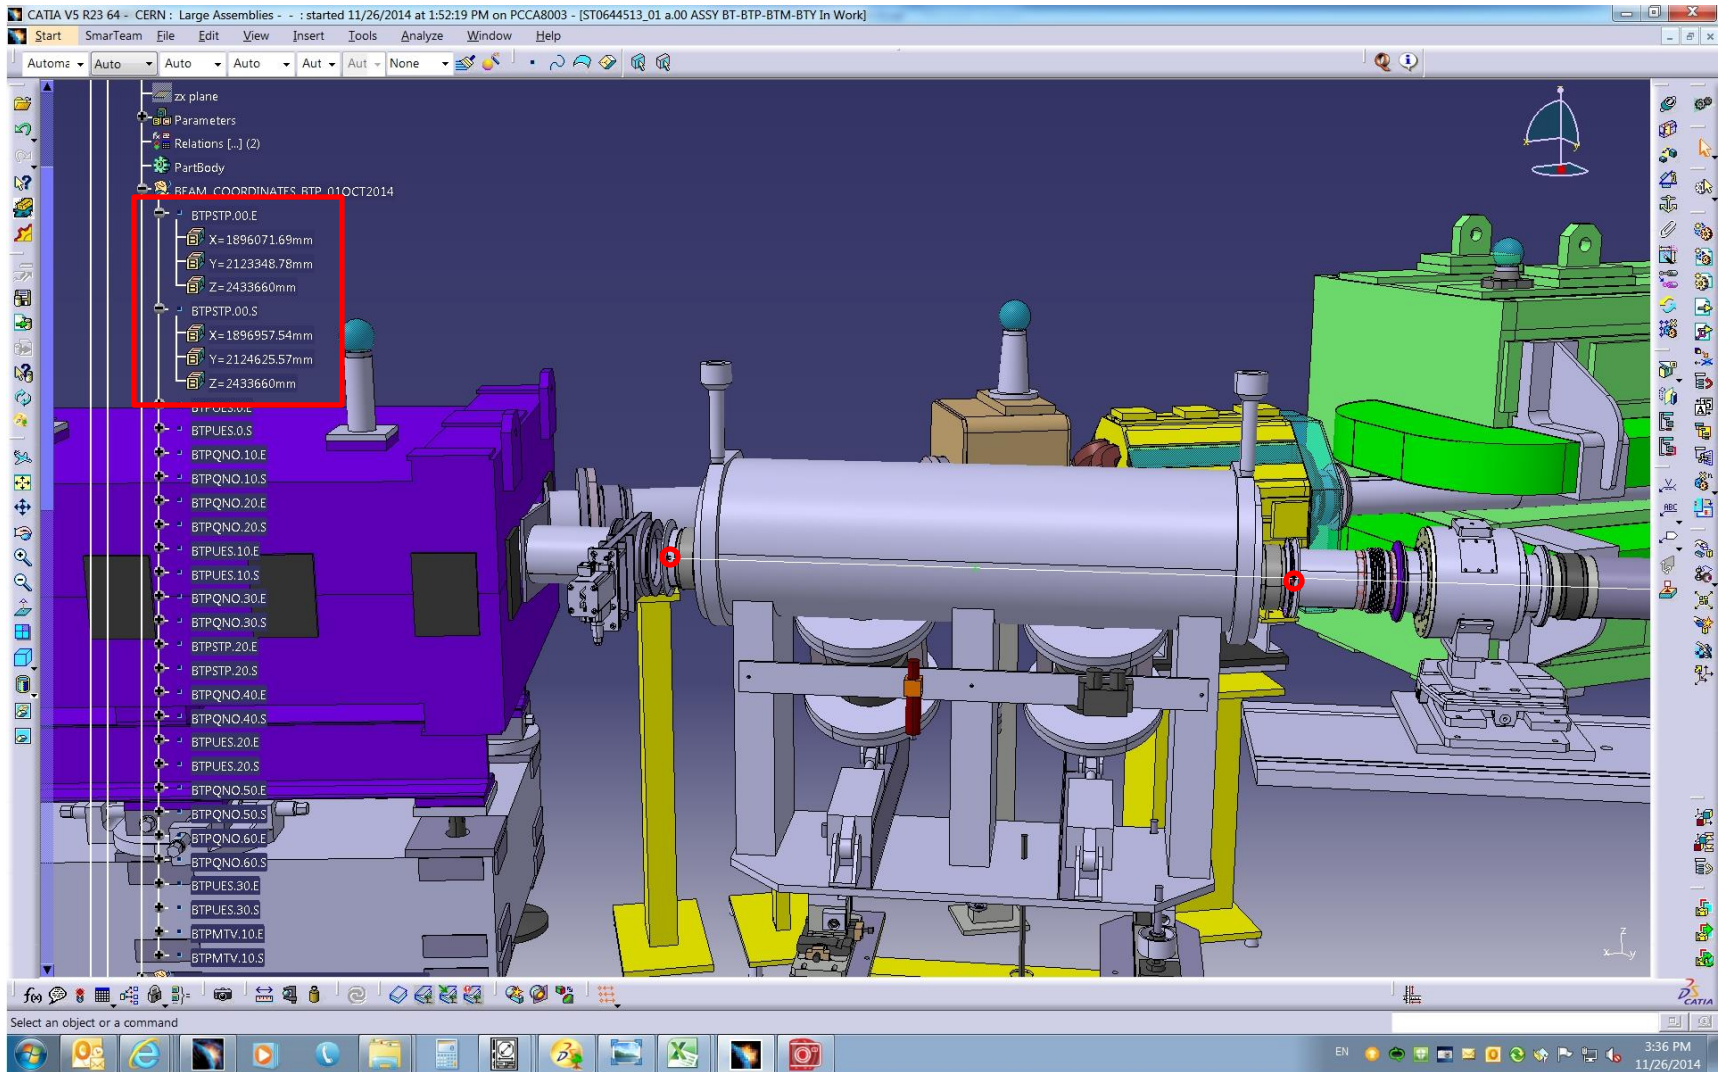
POSITION BTP.STP10: POINTS ISSUS DE GEODE COHERENTS AVEC LE SCAN 3D

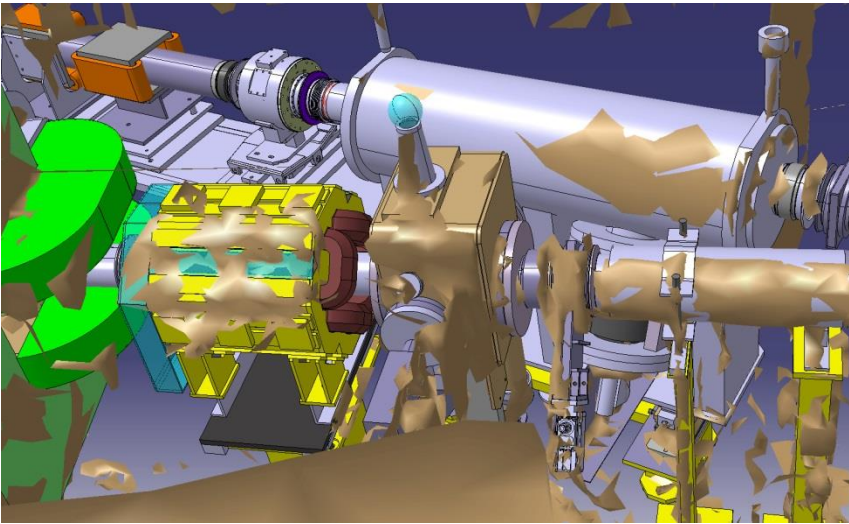
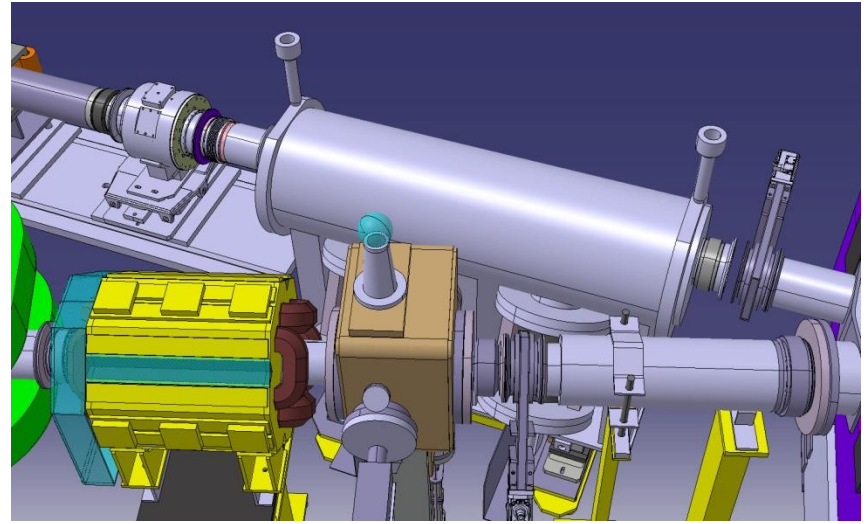
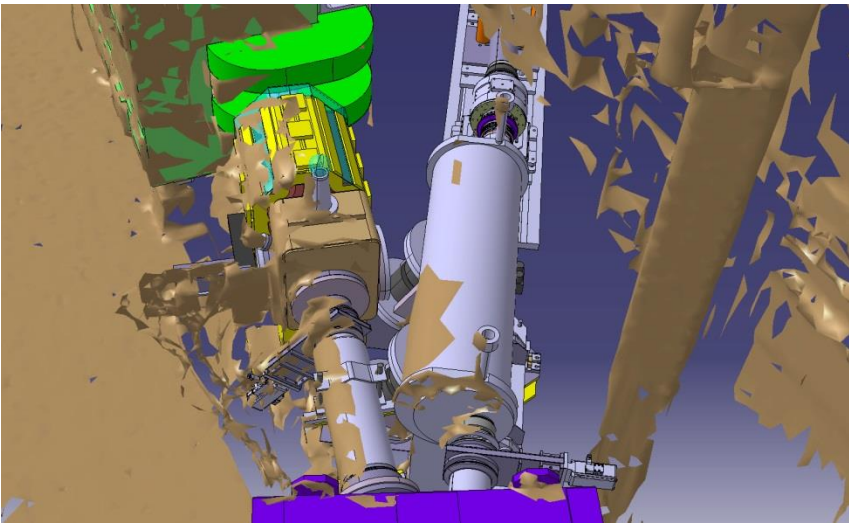
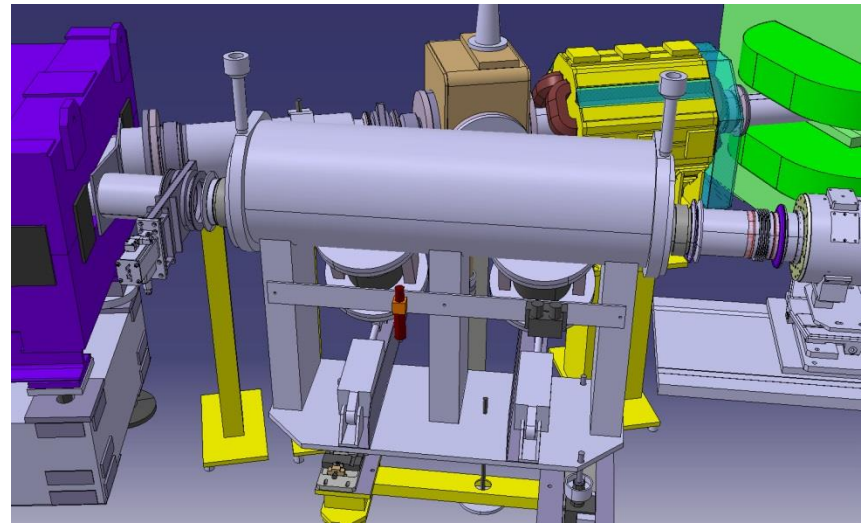
Position BTP.STP10 selon le scan3D, Vérification des éléments amont et aval à faire (erreur environ 27mm)

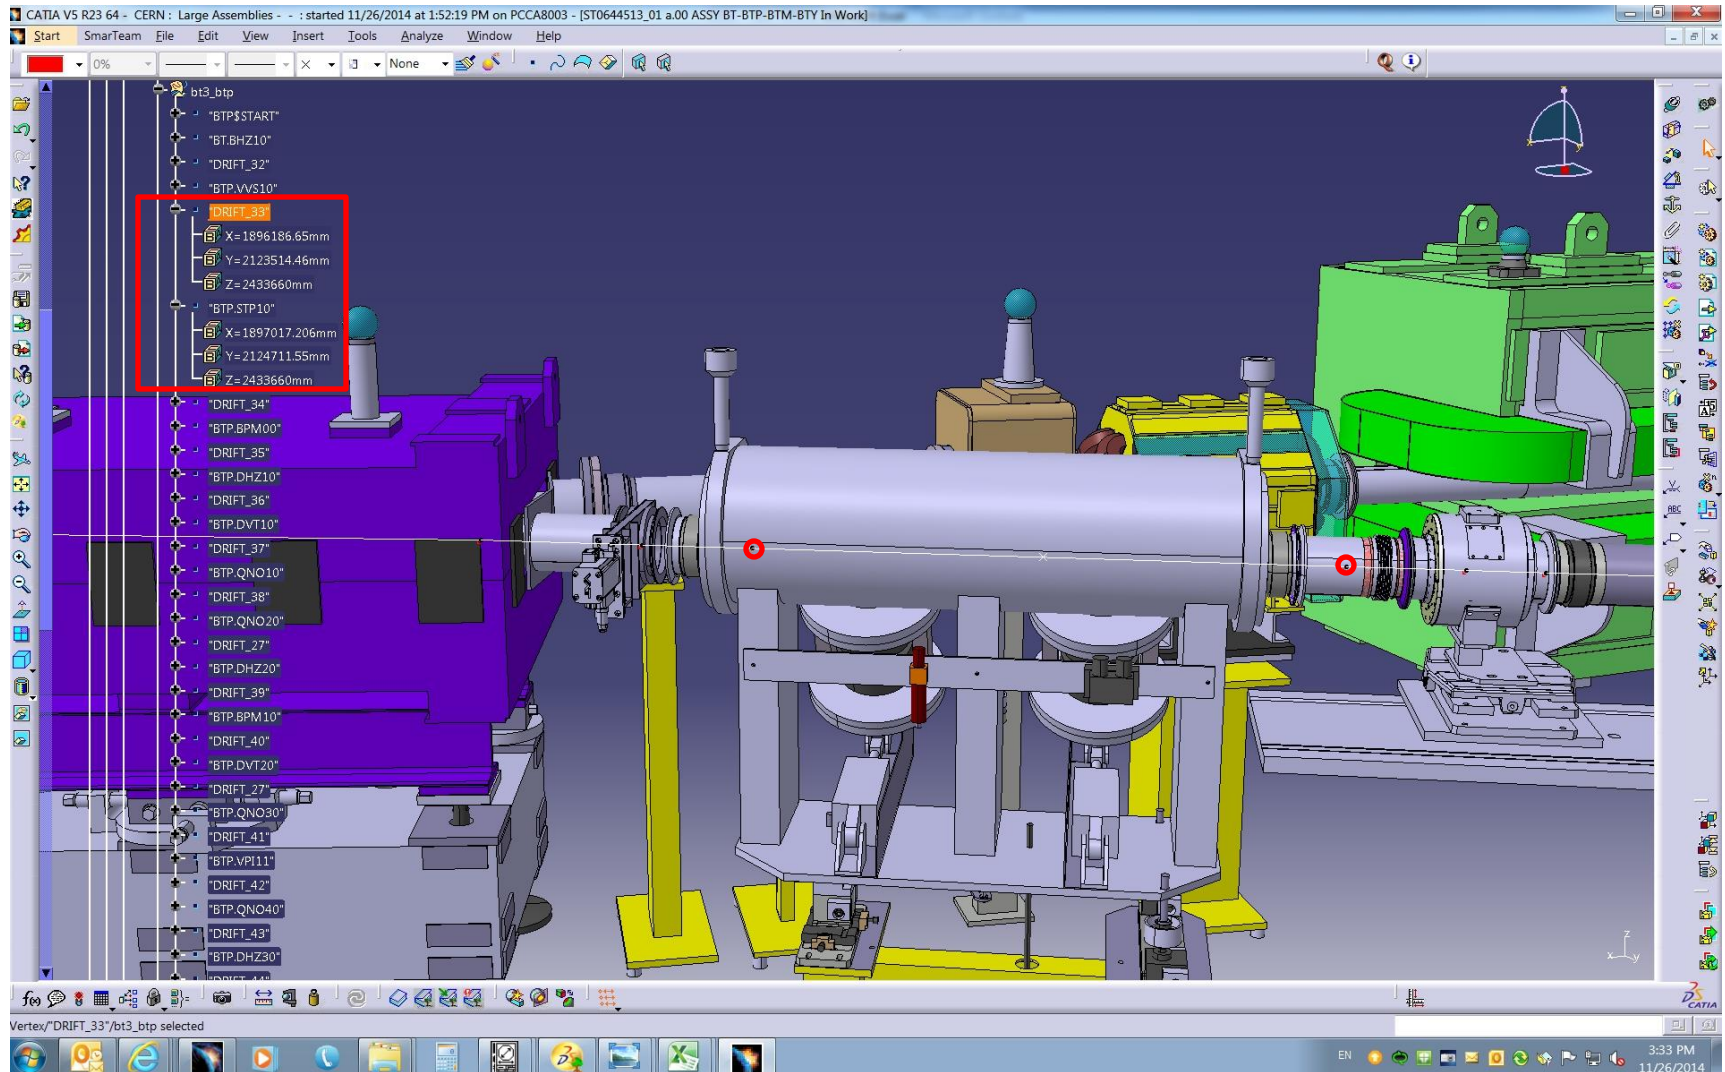
POSITION BTP.STP10: POINTS ISSUS DU FICHER OPTIQUE FAUX (Erreur environ 150mm/ à Geode)
