# Présentation du projet LEADER (LEAD Elimination and Recycling)

Sebastien BOUCLY  
22 Janvier 2025

EDMS 3220759

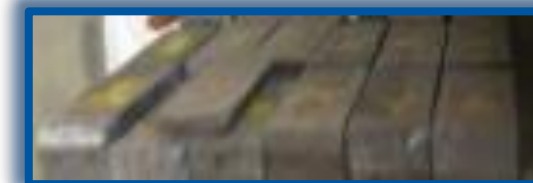
Briques de blindage en plomb

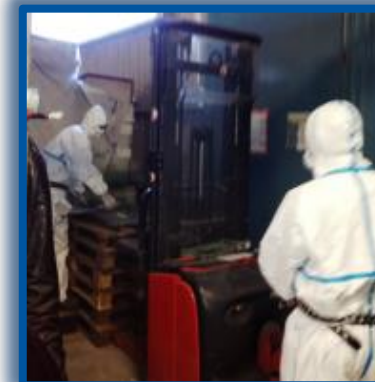
*Etape n°1: Déplacement du plomb vers la zone de tri*

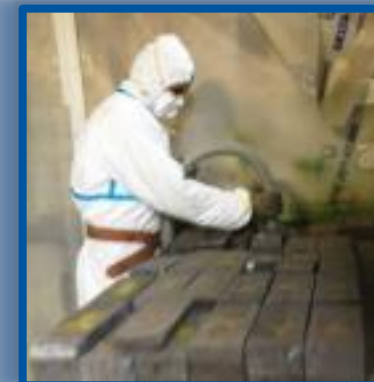
*Etape n°2: Aspiration des poussières à la surface des briques de plomb*

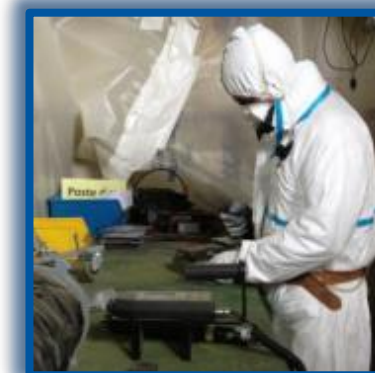
*Etape n°3: Mesures radiologiques sur chaque brique de plomb*

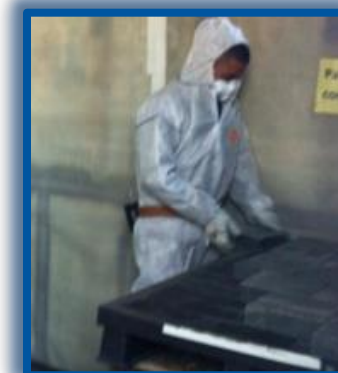
*Etape n°4: Conditionnement du plomb contrôlé sur des palettes*

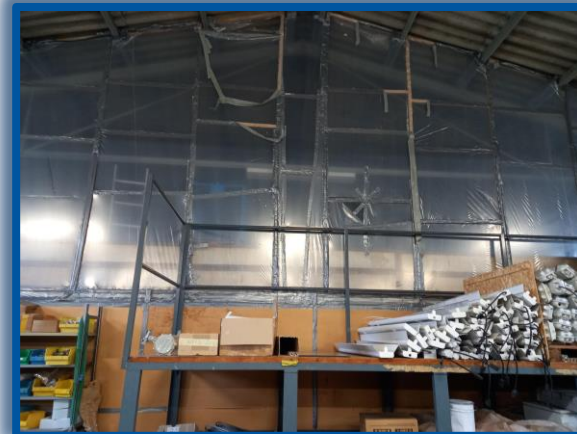
- La campagne a été arrêtée puis des investigations ont été menées. Une contamination au plomb non-radioactif a été détectée dans les deux locaux du bâtiment n°131 (R-401 et R-402) qui n'étaient pas physiquement séparés
- Une bâche plastique a alors été installée afin de séparer les deux locaux puis une décontamination de l'ensemble du bâtiment n°131 a été réalisée (cf. photos)
- A la suite du percement de la bâche plastique de nouvelles analyses chimiques ont été réalisées en 2021. Elles ont révélé une nouvelle contamination au plomb à l'intérieur des locaux R-401 et R-402, et ceci malgré une très faible activité dans le local R-401 depuis 2013.
- **Hypothèse:** Remise en suspension des poussières de plomb via les entrées d'air du local (bâtiment vétuste et peu étanche à l'air)

*Vue de la bâche installée entre les locaux R-401 et R-402 du bât.131*

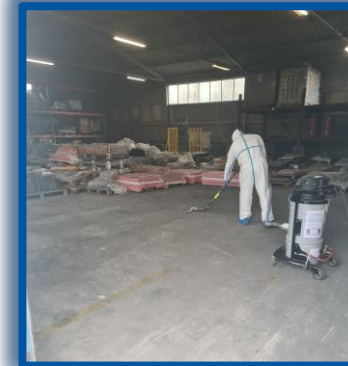
Aspiration des poussières accumulées sur le sol

- Nettoyage préalable du sol du local R-401 par aspiration des poussières déposées
- Installation d'un SAS en surpression composé d'une zone « sale » et d'une zone « propre »

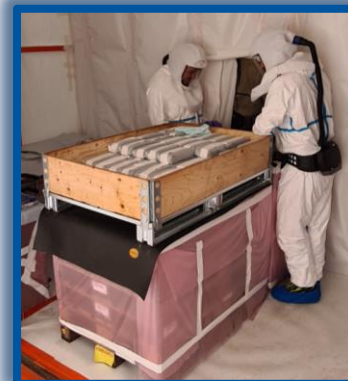
Opérateurs en zone propre du SAS

- Méthode de travail à l'intérieur du SAS: «Mains propres / Mains sales»
- Emballage individuel du plomb reconditionné avec du vinyle **renforcée**
- Nettoyage (avec lingette décontaminante) puis contrôle de non-contamination au plomb des déchets reconditionnés sortant de SAS avec des frottis (réf: 3M Lead Check)

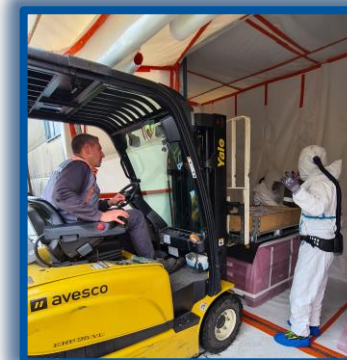
Sortie de SAS du plomb reconditionné

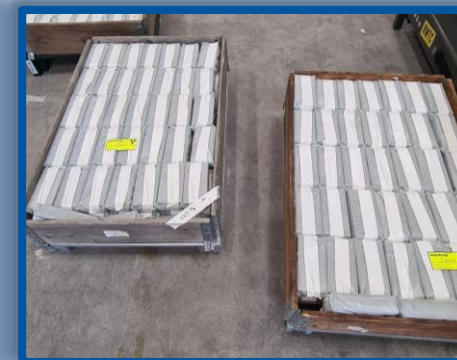
Briques de plomb radioactif emballées avec du vinyle renforcé

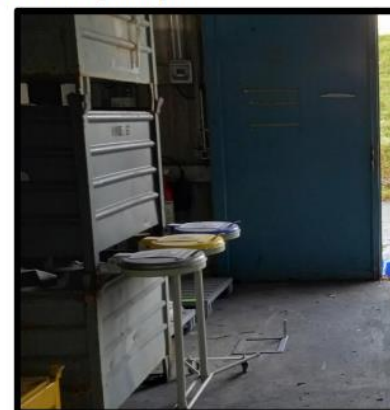
Pb (mg/m <sup>2</sup> )
1 – Sol de l'entrée principale	101
2 - Sol au milieu de l'allée	112
3 - Sol au fond de l'allée	129
4 – Sol au fond du local à gauche	149

Les mesures effectuées par le laboratoire de chimie montrent que les quantités de plomb mesurées dans les 4 échantillons dépassent les limites fixées par HSE pour une « lead operation area ».

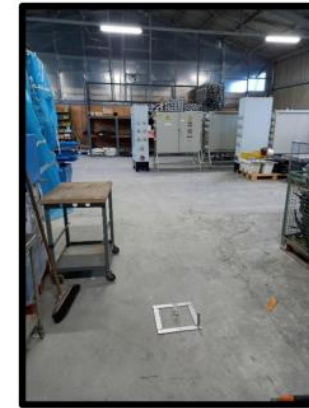
1) Sol de l'entrée principale

Pb (mg/m <sup>2</sup> )
1 – Sol de l'entrée principale	3.2
2 - Sol dans l'axe de la porte latérale	2.5
3 - Sol proche de l'étagère, sous la bâche	2.3
4 – Etagère	28.8

Les mesures effectuées par le laboratoire de chimie montrent que les quantités de plomb mesurées dans les 4 échantillons dépassent les limites fixées par HSE pour une « non-lead operation area ».
