# ELTOS, a brief SUMMARY

+ Riassunto delle prove e dello stato di fatto

# Primi tentativi: ELTOS I

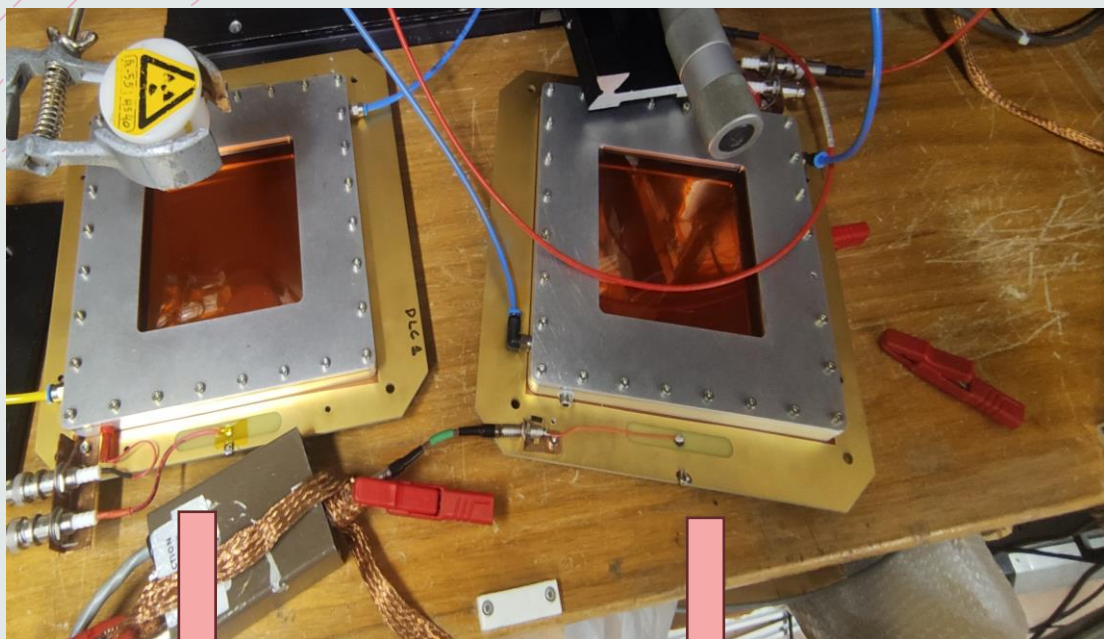
→ Dalla mesh:  
Partendo con ELTOS I, è stato inserito un connettore per la lettura dalla mesh collegato con una impedenza di 20k $\Omega$

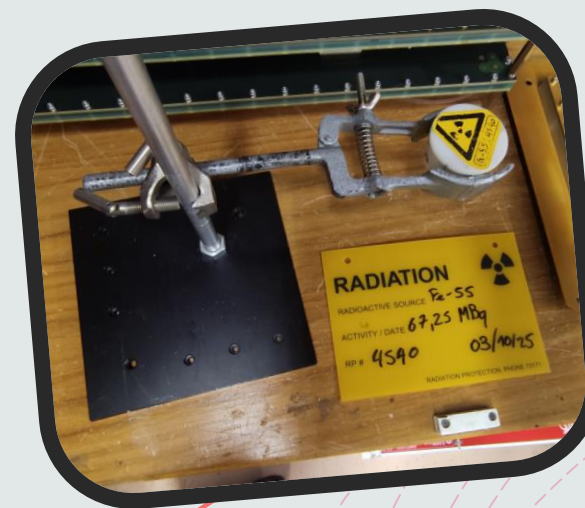
Si sono così fatte delle prove per vedere se il detector reggesse la tensione...

La sorgente è stata posizionata sempre alla stessa altezza

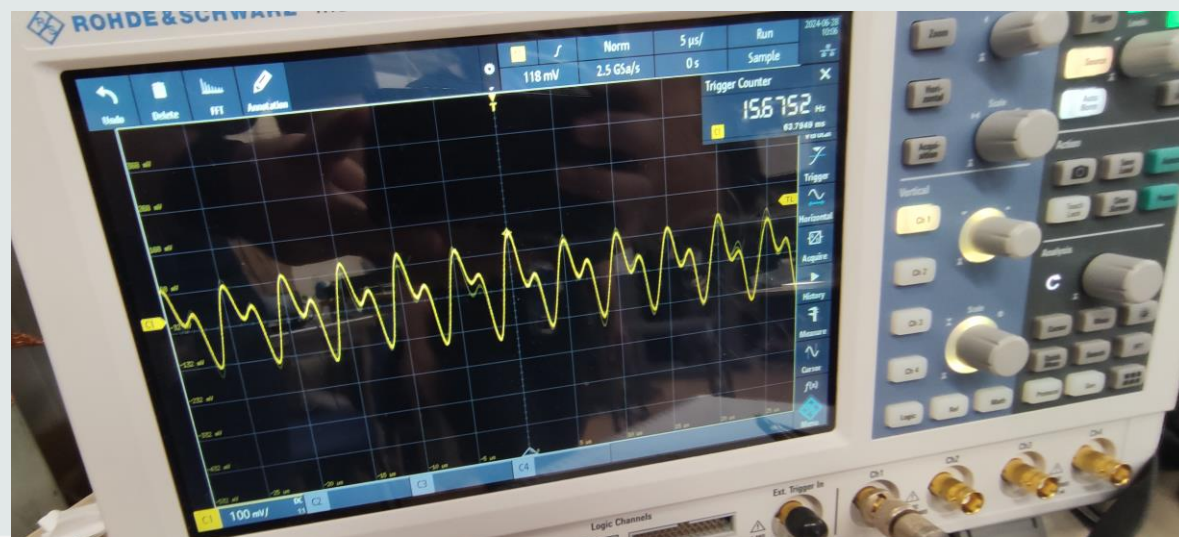
Inizialmente, ma mandando la tensione le cose peggioravano

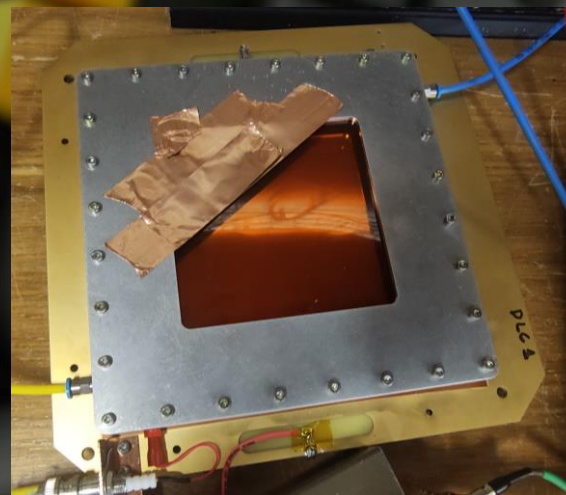
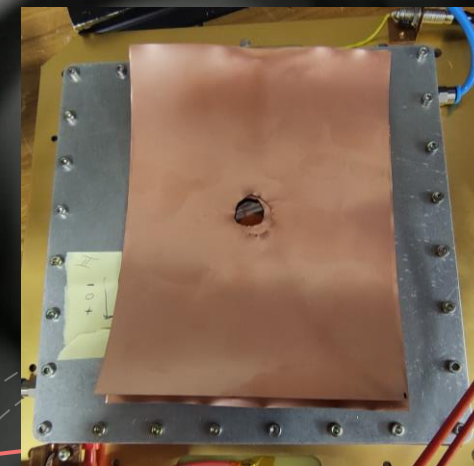
ELTOS II, stessi problemi, ma peggio → Noise eccessivo

+1 Noise eccessivo ad alta tensione e scariche

+2 Toccando la parete esterna si provoca un aumento del rumore

+3 Guadagno disomogeneo → mascherando alcuni lati miglioravano gli spettri e c'erano meno scariche

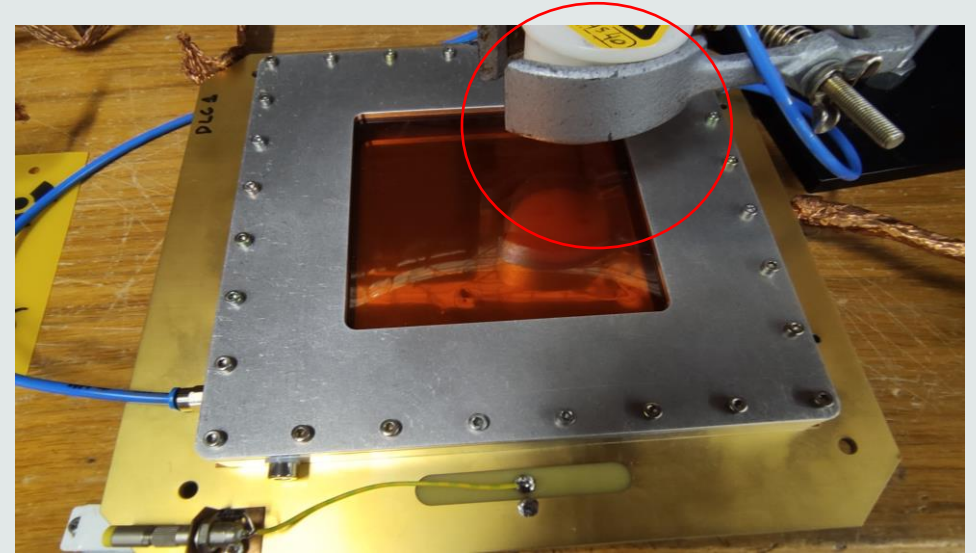
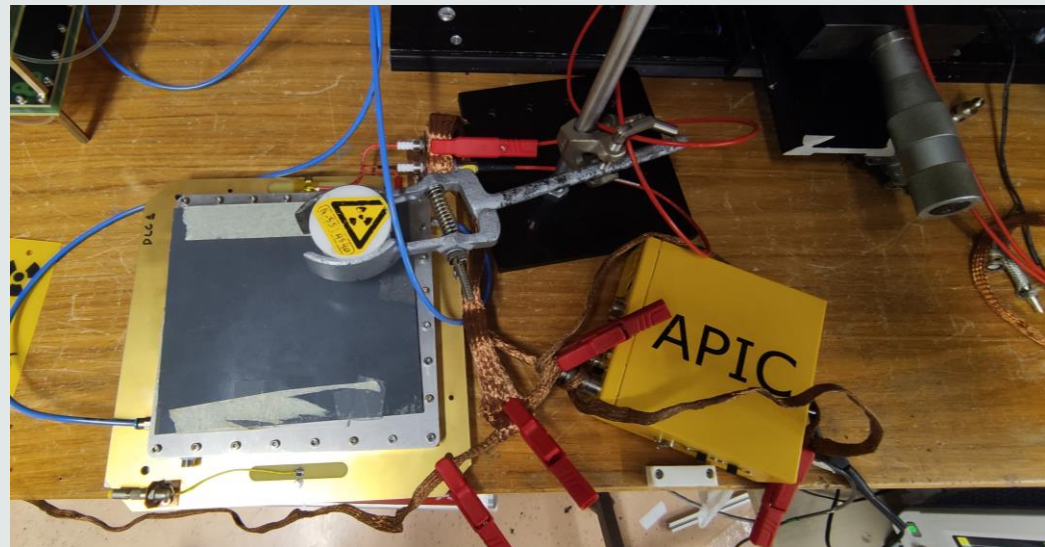
Il connettore presenta dei problemi (Givi)

→ prendiamo i dati dalle pad nell'area cerchiata:

→ La camera non è ancora stata pulita

• Inizialmente con il solo APIC non si riusciva a fare una scansione adeguata; poco noise ma il gain del detector era basso inoltre a tensioni alte vi erano troppe scariche

• Preampl: APIC (ha un noise minore) collegato all'ampl ORTEC (posizionato a gain 18 per un minor noise)

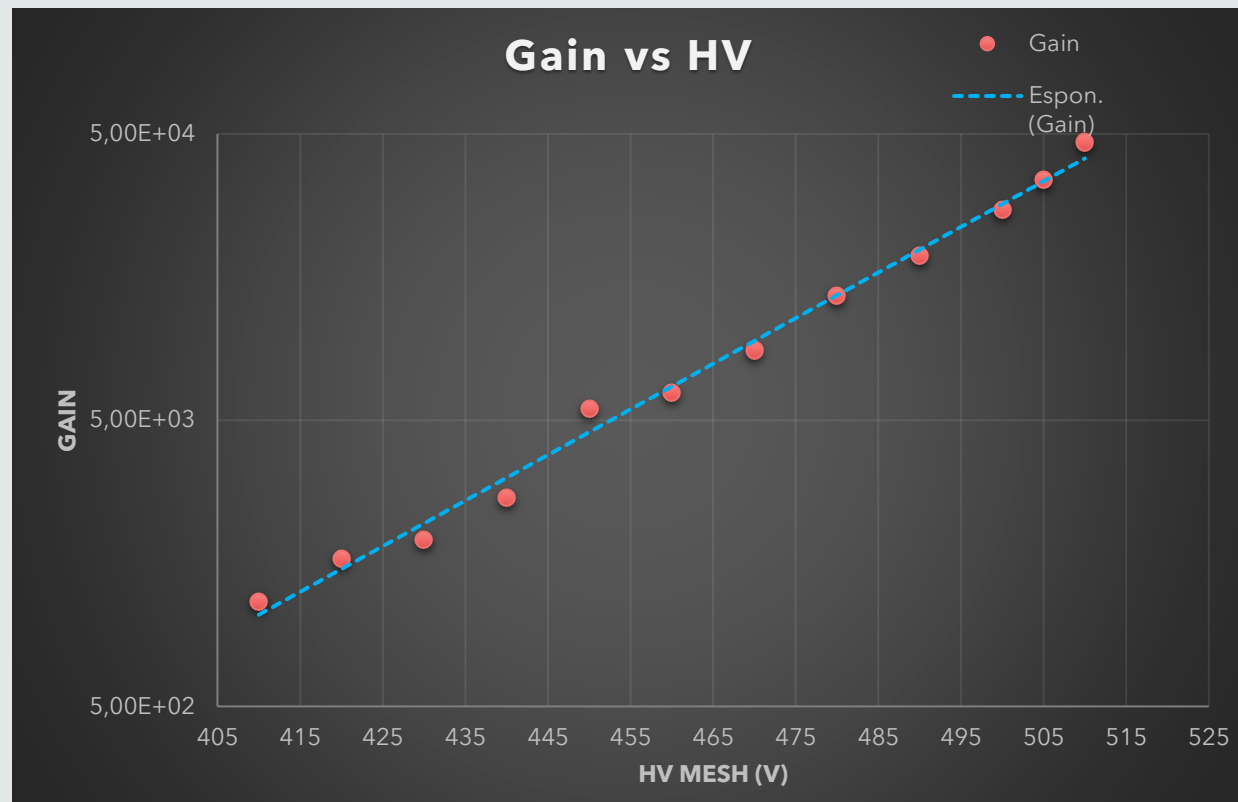
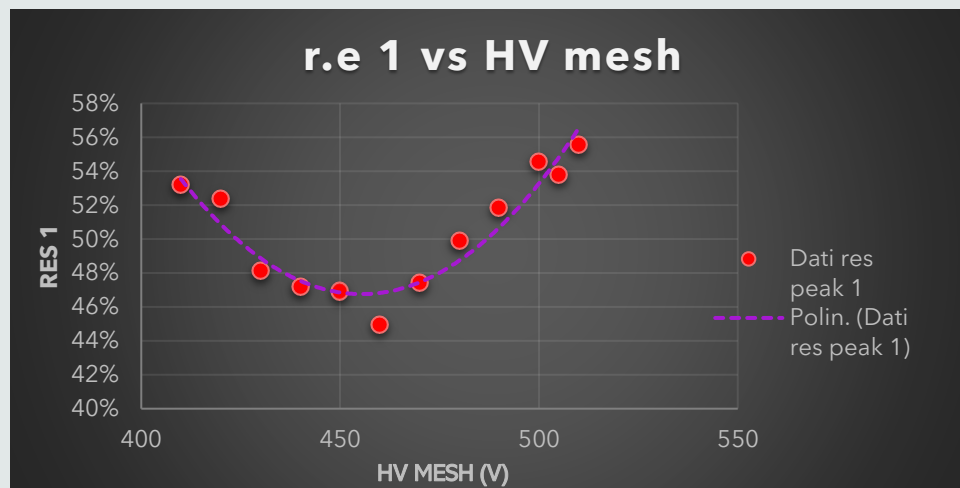
500 V (solo APIC)

Tra le foto sotto e sopra sono visibili gli effetti di una possibile non uniformità (la sorgente era posizionata diversamente)

Misure forse migliorabili dopo una pulizia

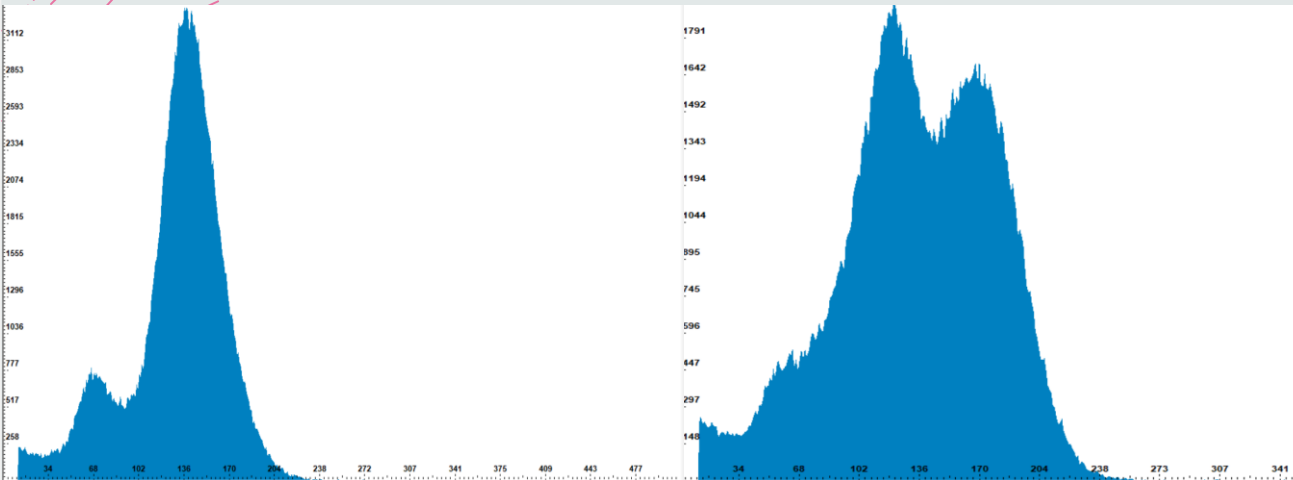
A parità di tensione (490V) osserviamo effetti di possibile pile-up

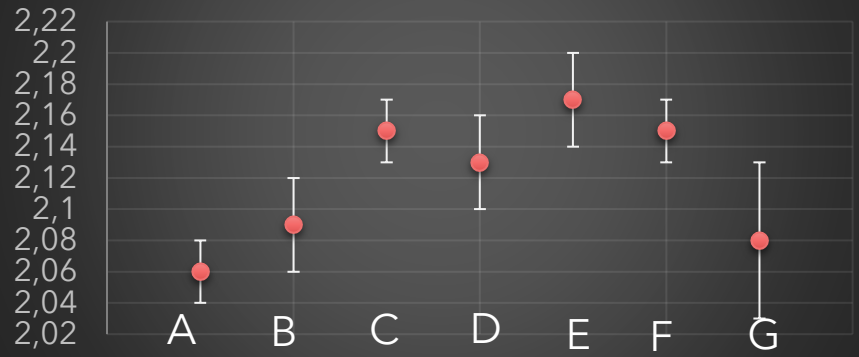
## dispersione correnti

Mettendoci in una condizione di tensione i cui effetti sono noti, spostiamo la sorgente in una serie di punti rispetto al riquadro attivo disponibile. (valutiamo se le correnti sono stabili)

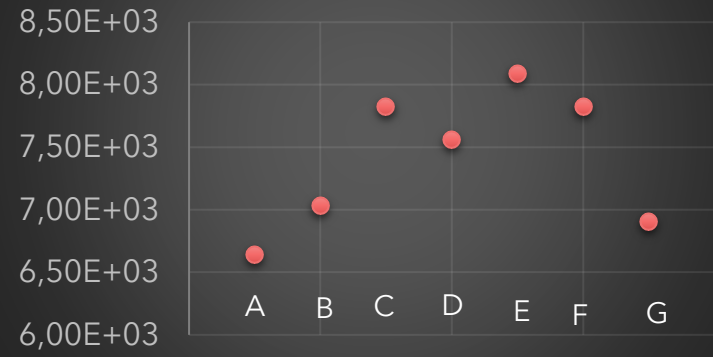
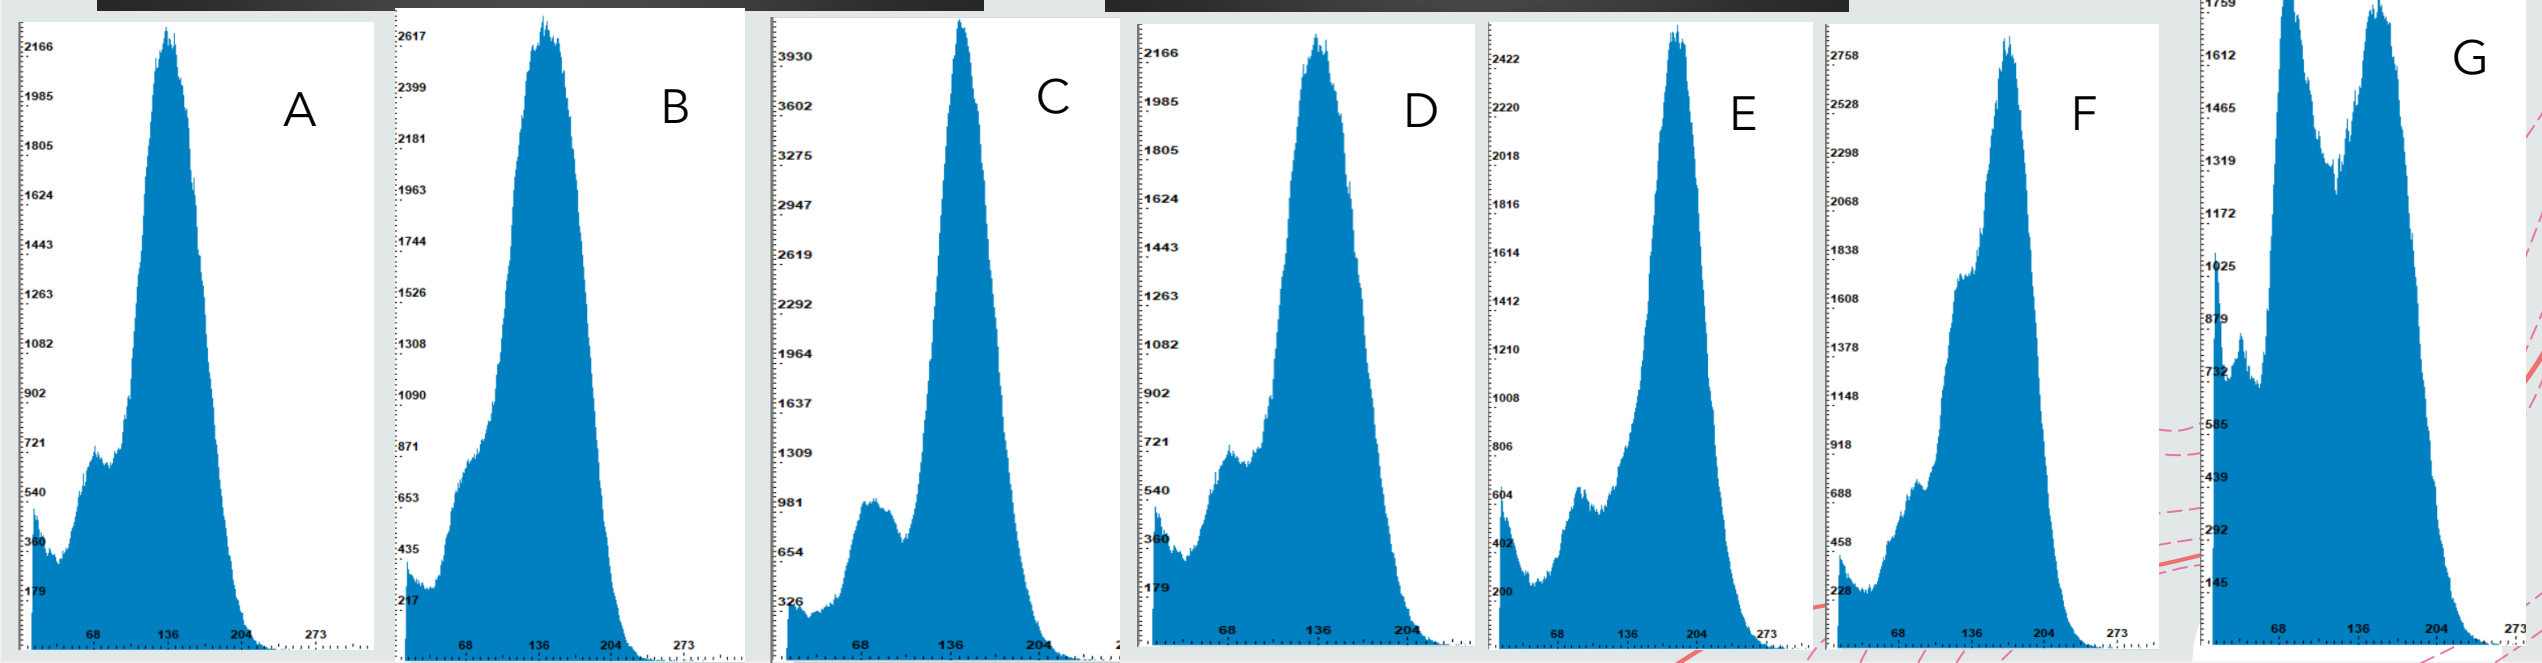
## dispersione Gain

- + Noise basso anche in tensione  $\rightarrow$  (500V)
- + Il detector ha problemi di uniformità?
