Preliminary report on 18.06.09 fault_v2

Francois Duval 19.06.09, révisée 22.06.09

Preliminary report on 18.06.09 fault

The scope of this report is to give an overview of what happened on the CERN electrical network on 18.06.09.

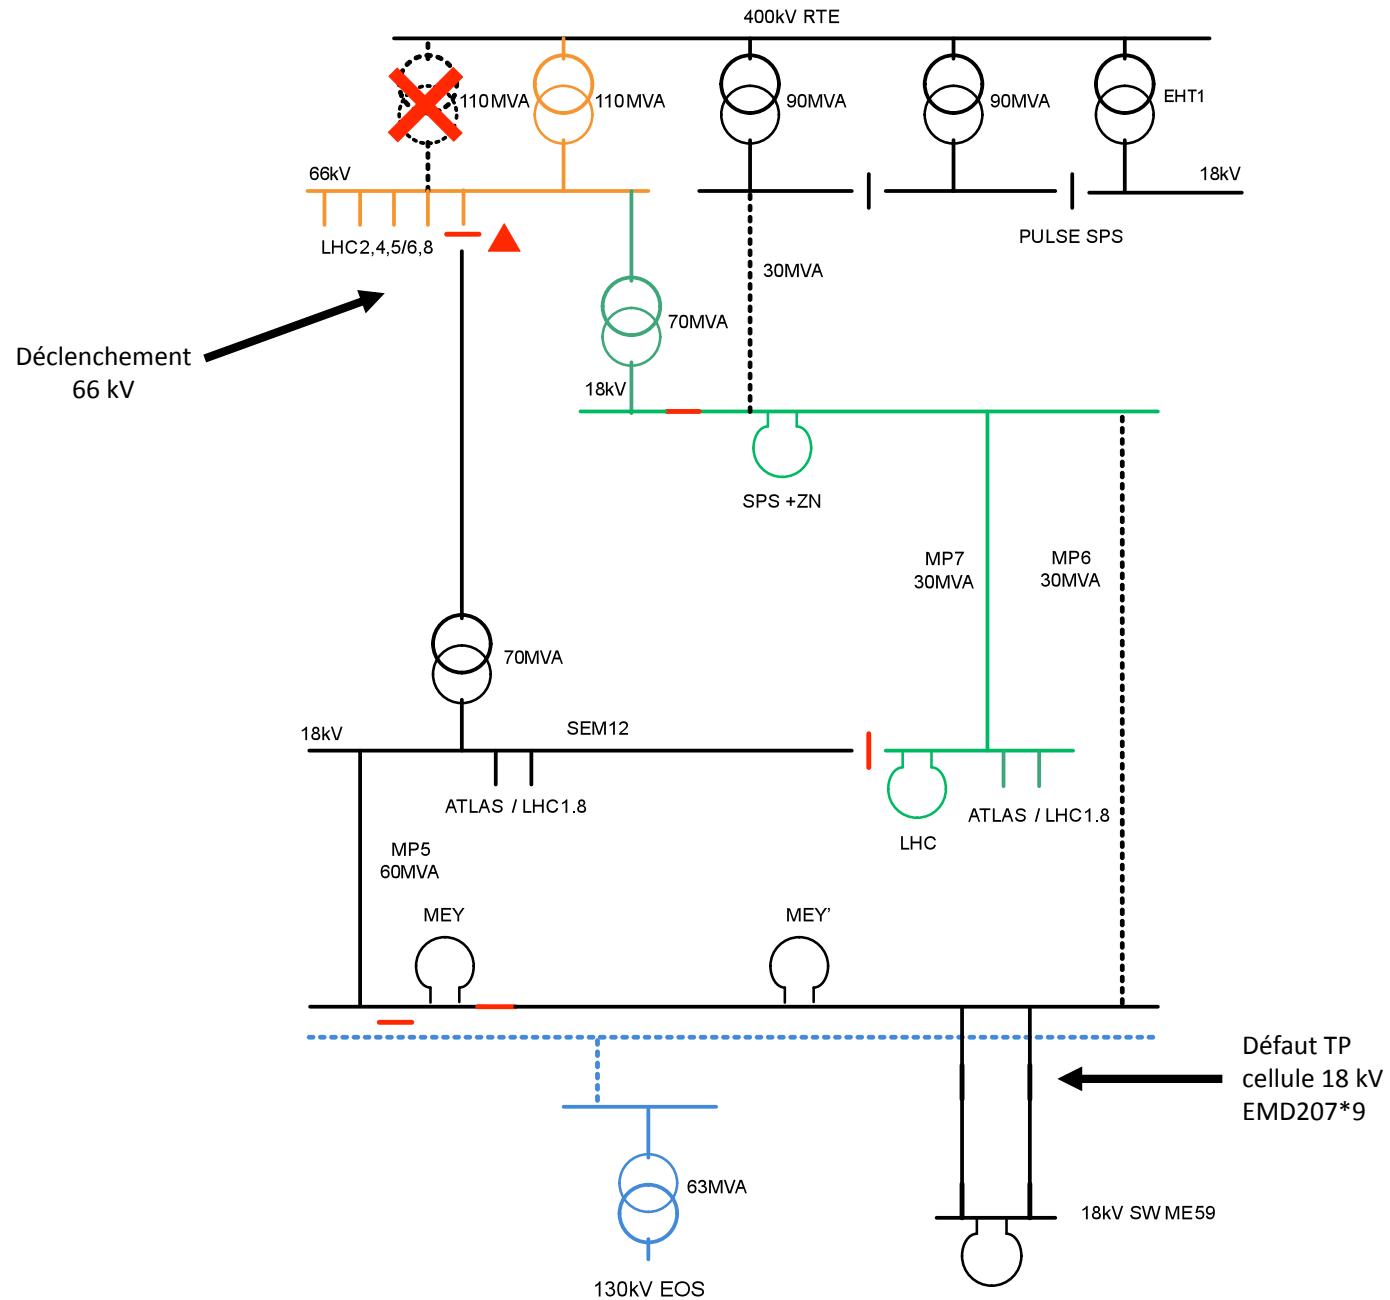
18 juin 09 Situation à 12h01'57"609

Fault was cleared by tripping 66kV feeder CB then Automatic autotransfer reconfigured the network and re energize Jura substation from the EOS side.

Unfortunately, the fault was not cleared and Autotransfert re energized the faulty cubicle again

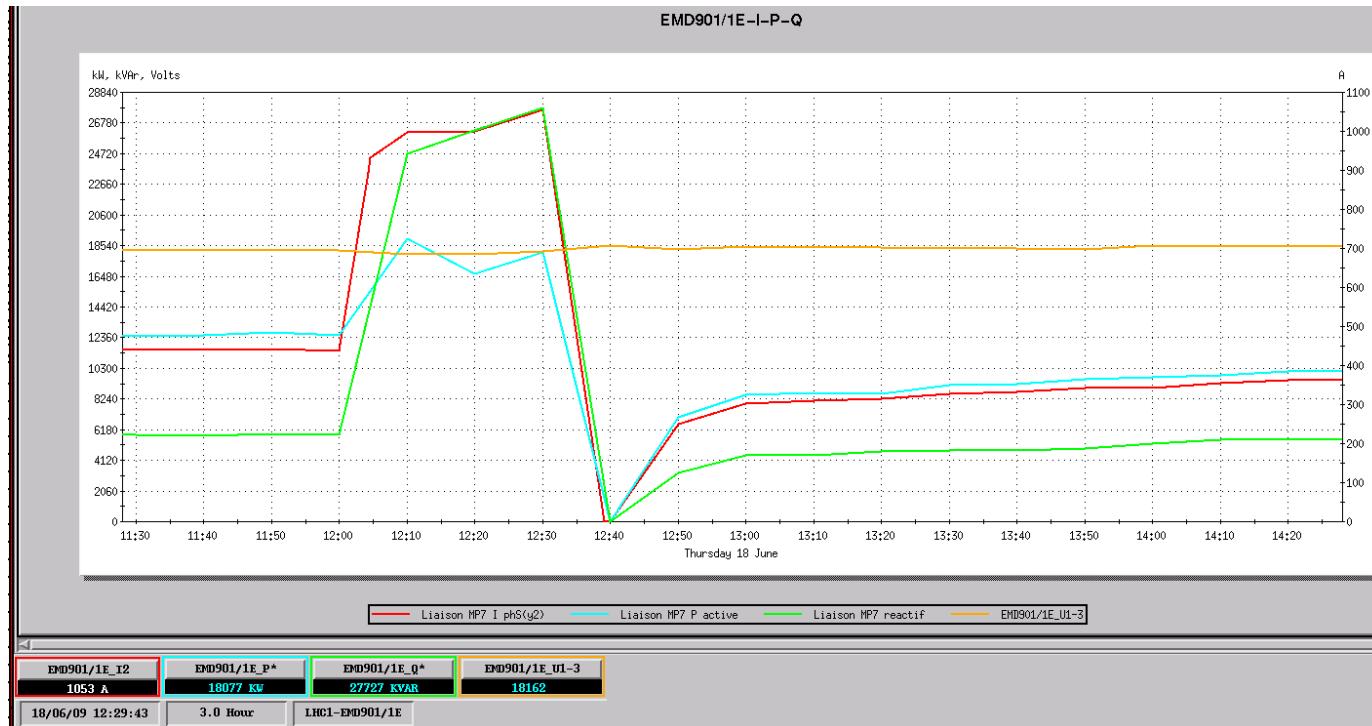
18 juin 09 Situation à 12h37'09"526

MP7 cable was overloaded and MP7 cable CB tripped at 12:37'09 due to a thermal overload protection order.
