DETECTEURS ELENA SEMGRID

(Pour mesure de position du faisceau dans les lignes d'injections et d'éjections)

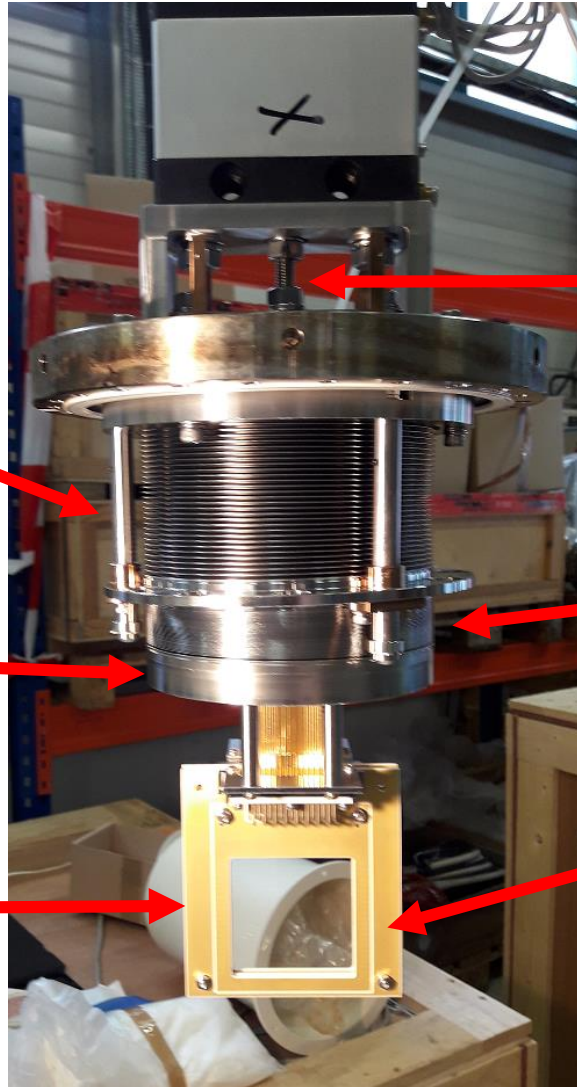
- ▶ Pollution des Ensembles vérins : incompatible avec le vide ELENA

- ▶ Fuite sur connecteur Sub D50 ensemble Vérin

- ▶ Problèmes approvisionnement des pièces >> assemblage en attente / pas de pièces pour réparation

>> démontage et nettoyage du détecteur

>> Test de fuite avant l'assemblage du détecteur

>> recherche de fournisseur potentiels

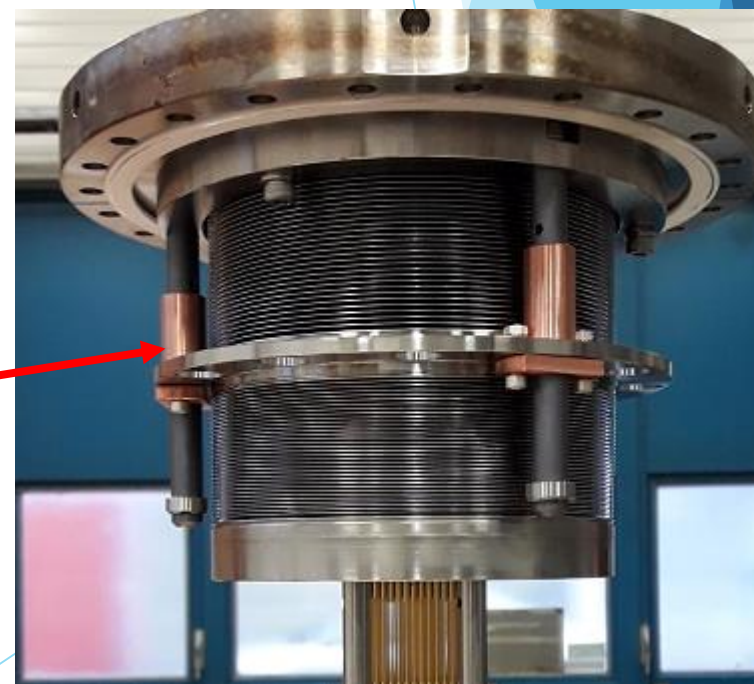
Situations de la partie mécaniques des Moniteurs SEMGRIDS :

(les pièces sont incomplètes et sont en attente de livraison depuis 2016)

- ▶ Moniteurs Semgrids Installés : 9 + 3 aujourd'hui
- ▶ Ensemble Endommagés HS : 2 fuites + 1 Soufflet HS
- ▶ Moniteurs Semgrids en cours d'assemblage : 5 moniteurs pour Mai 2019
- ▶ Moniteurs Semgrids en attente d'assemblage : 5 moniteurs pour Juin 2019
- ▶ Il manque les céramiques pour 24 Moniteurs + d'autres pièces (ensemble Vérins + DN200...)
- ▶ Il faudra remettre à jour les 9 premiers détecteurs déjà installés.
- ▶ Possibilités que les 9 premiers moniteurs ont des fils cassés depuis leurs installations
- ▶ Il y a peut-être d'autres fuites sur certains connecteurs Sub-D50 qui seront assemblés
