Report of 2023 June CYRIC Irradiation Campaign

From SiGe side

YUTA Hiemori(M2, University of Tsukuba)

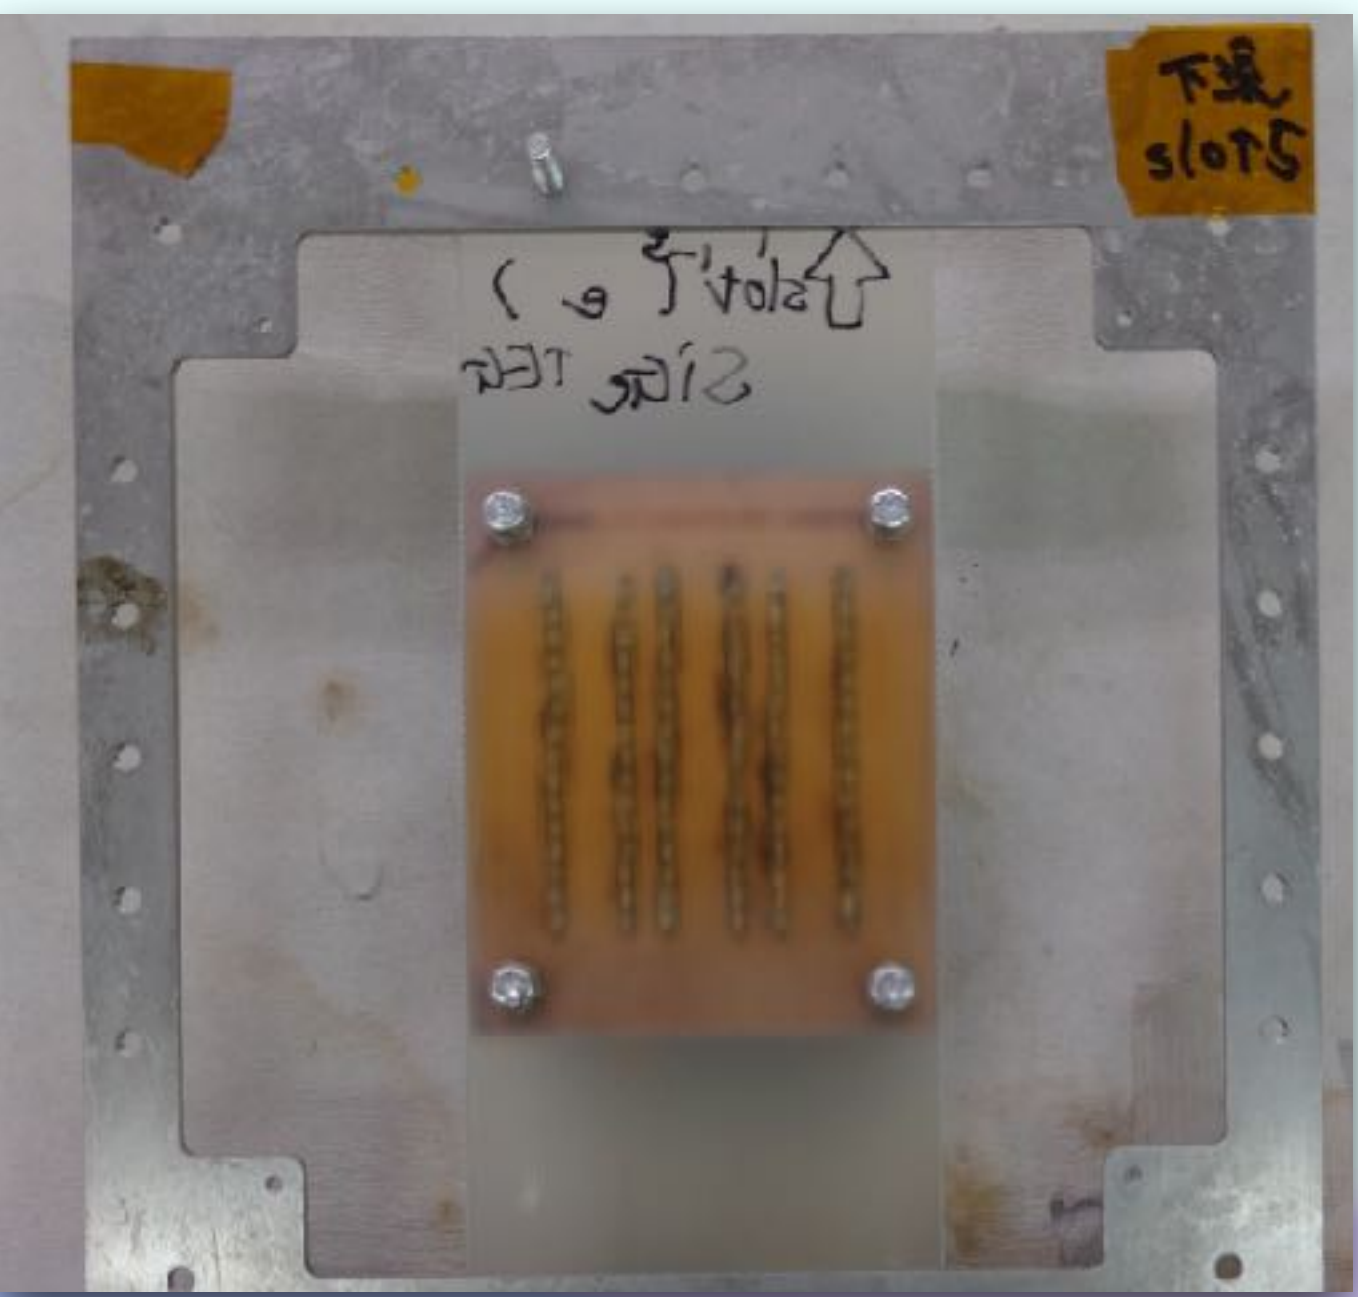
SiGe Sample

- 2種類のSiGeサンプル：board タイプ, TEGタイプ
 - SiGe Board : 依頼元の要請から高い照射量
 - 3.0 V 印加で照射
 - TEG : 段階に分けて照射
 - 全ピンをGNDに落として照射
 - ソケットにはめて, はんだで繋げた

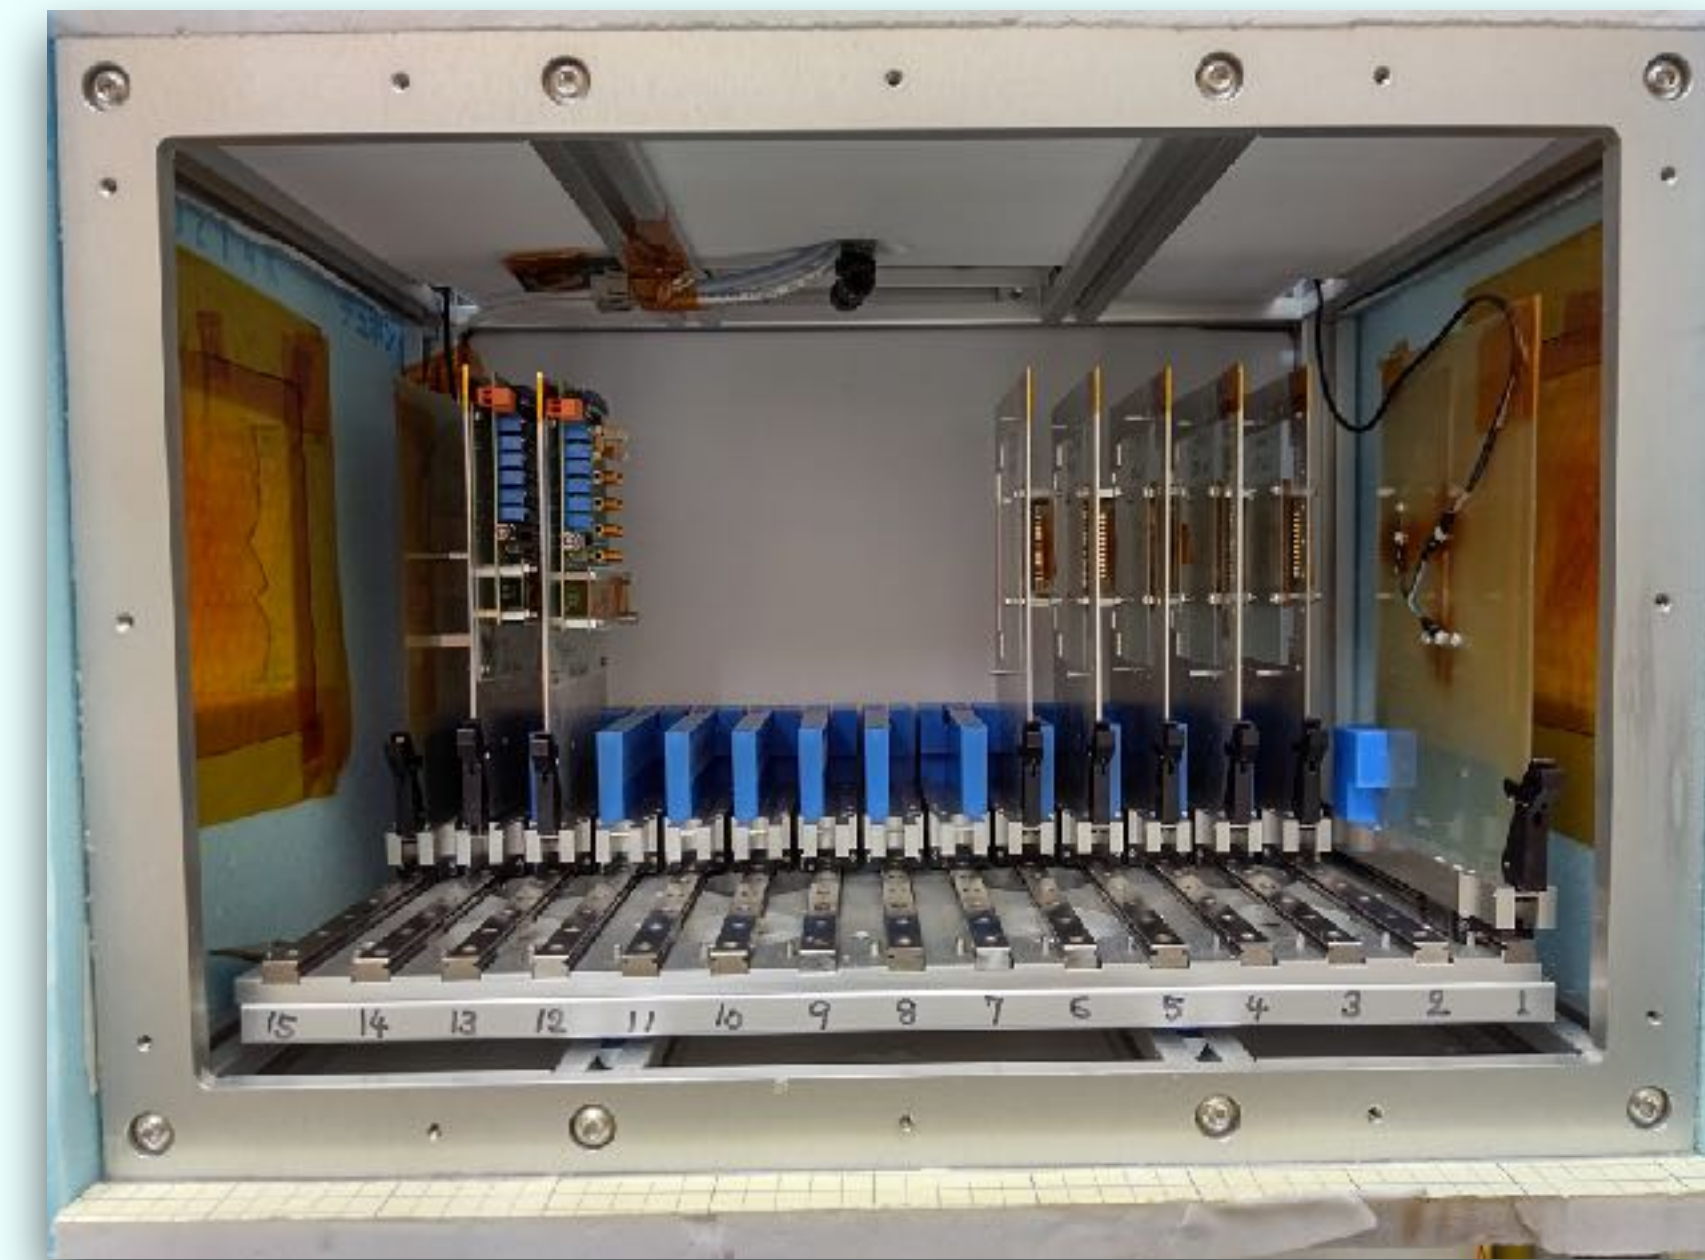
SiGe Irradiation Setup

- TEG -> SHIELD -> Board

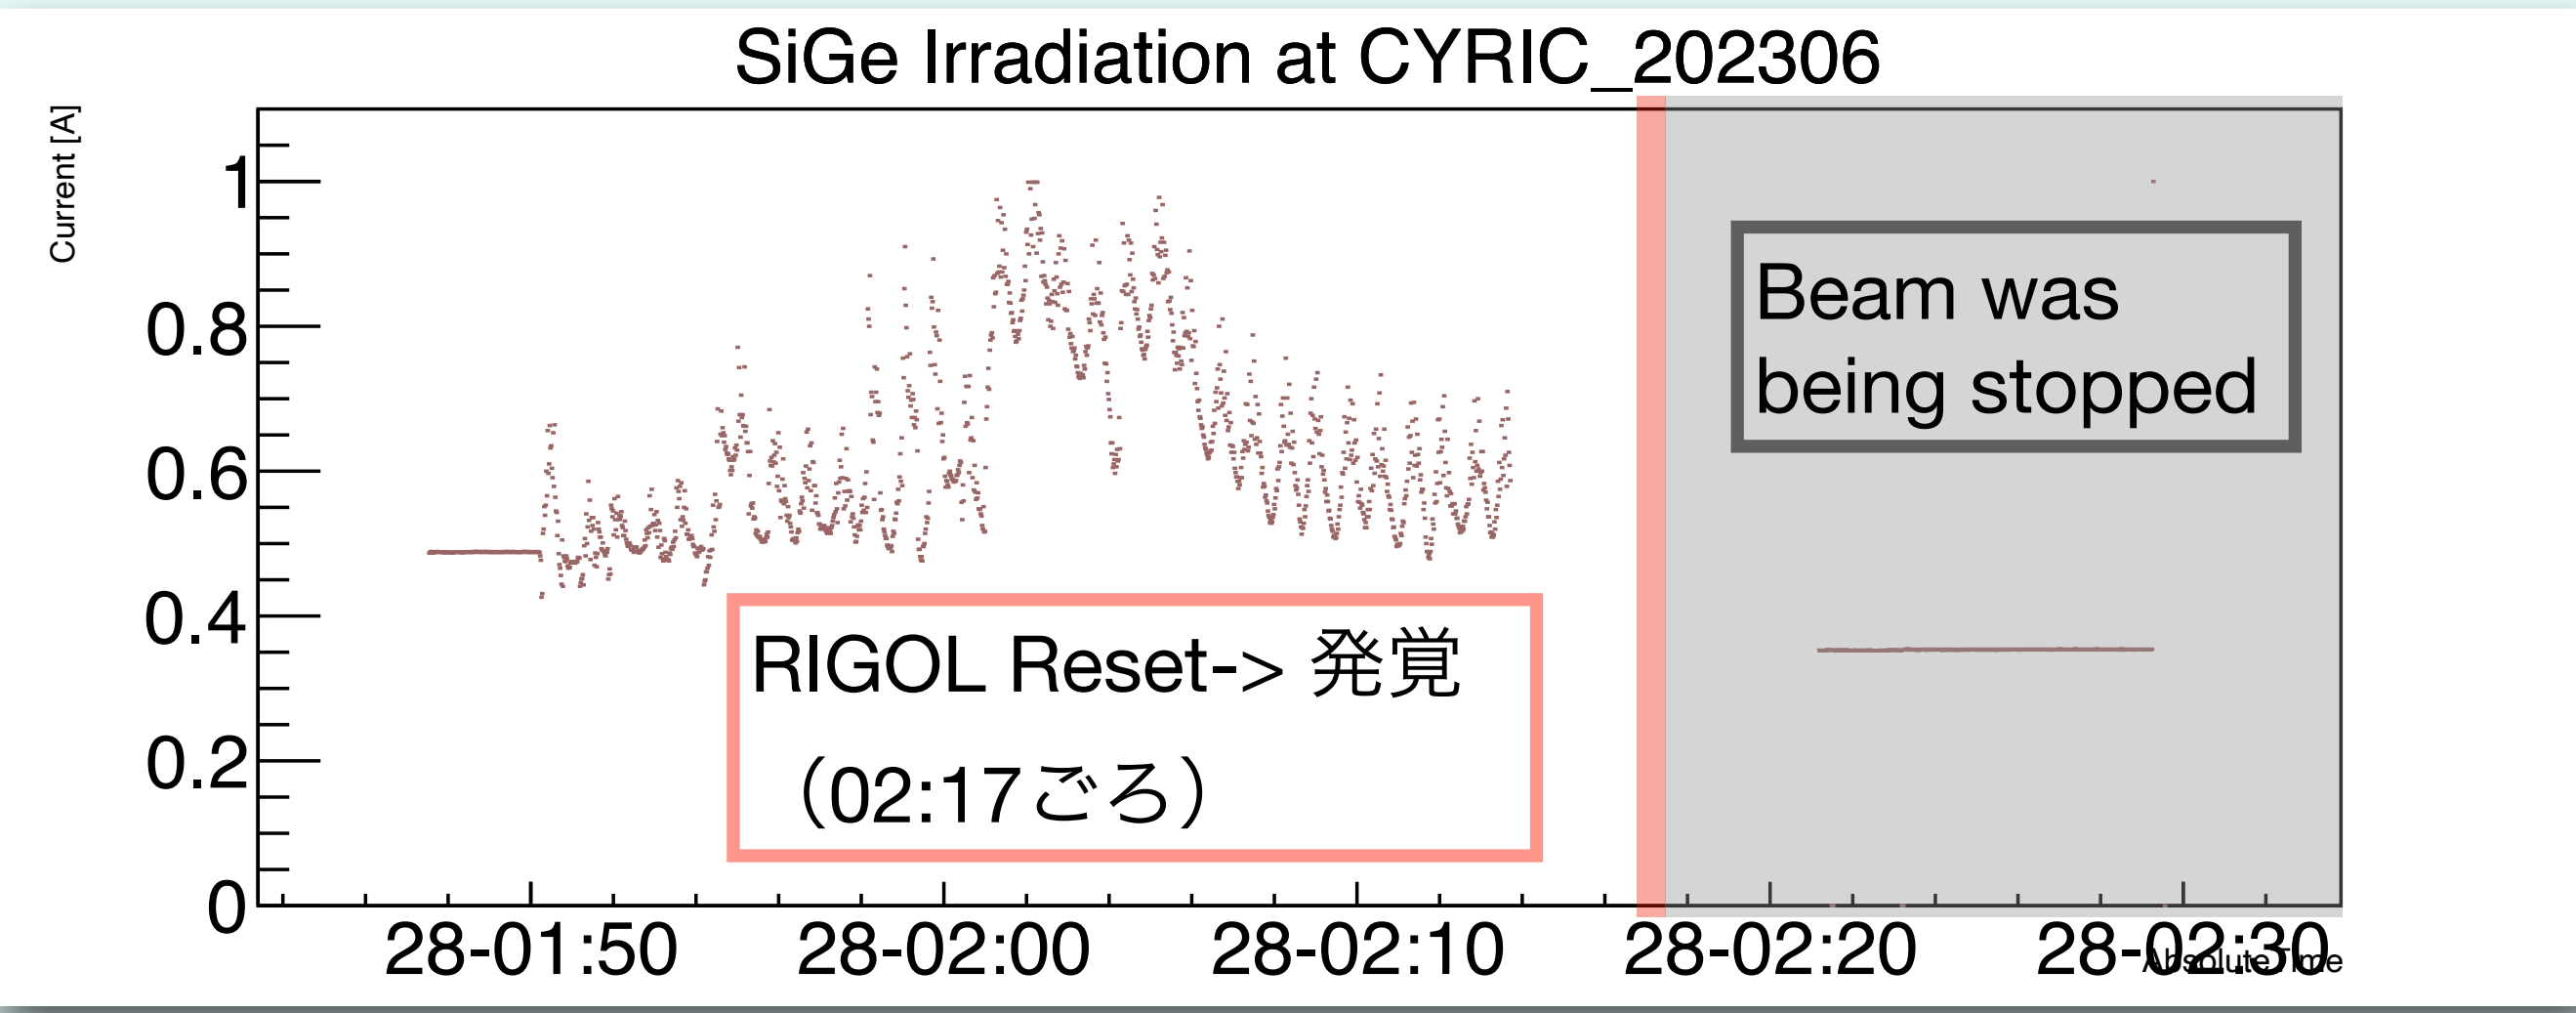
SiGe Board: Current の推移と起きた事件

- SiGe電圧供給&照射ボックス制御盤電力供給 (のパワータップのenable信号) に用いていたRIGOL DP821A がいきなり初期状態に戻ってしまった
 - 制御盤そのものが落ちたのでエラーもなく気づかず...
 - 4分程度, 電圧供給なしで照射
 - ダンプ電流の値から, 直撃は免れていたよう
